# Tilstandsrapport

Hytte

Utsikten 24, 1954 SETSKOG

Befaringsdato: 19.08.2025

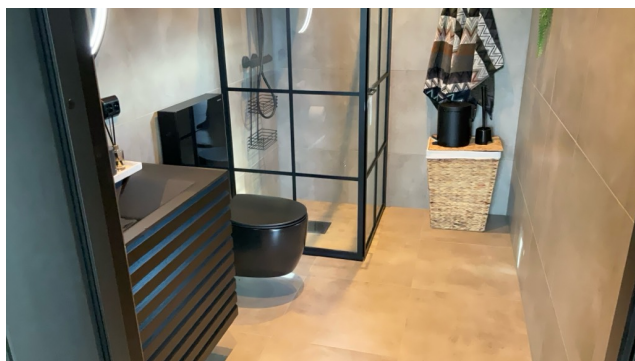
Det er plastsluk og smøremembran. Fra byggeåret.

Det er synlig slukmansjett/membran under klemringen i sluket.

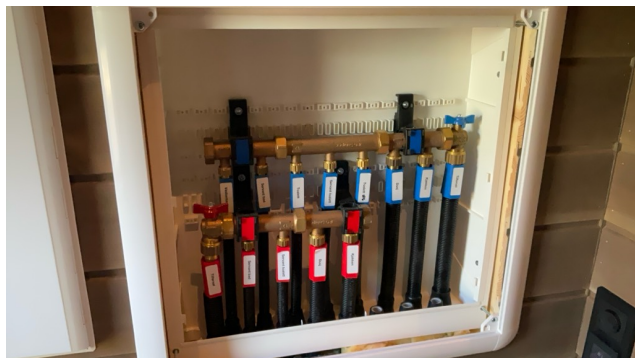
## ! TG 2 System for lekkasjevarsling

Det er installert lekkasjevarsler med automatisk vannstoppesystem. Det er lekkagesensor i kjøkkenbenken og det er system med stoppekran på vaskerom/teknisk rom.

- Det er avvik:

Det forekommer at lekkasjevarsleren varsler lekkasje og stenger vannet uten at det forekommer lekkasje.
