# Tilstandsrapport

Enebolig

A.P.Alsgaards veg 25, 8661 MOSJØEN

Befaringsdato: 23.09.2024

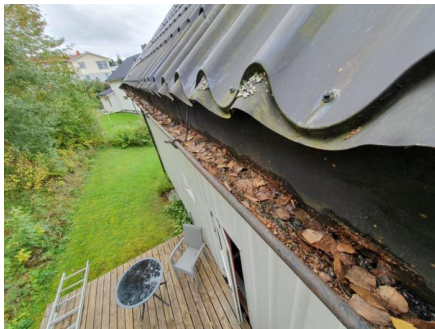
Rust på overgangsbeslag

- Overvåk tilstanden jevnlig. For å få tilstandsgrad 0 eller 1 må beslag/renner/nedløp skiftes ut, men tidspunktet for når dette er nødvendig er vanskelig å si noe om.

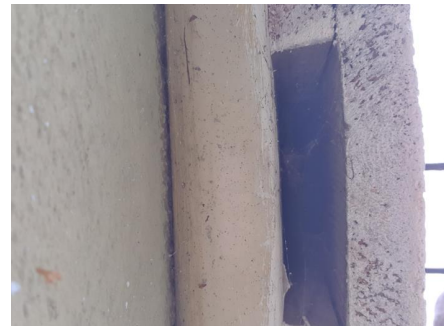
Det mangler Lusing/muse tetting.

- Råteskadet trekledning må skiftes ut.
- Musesperre må etableres.

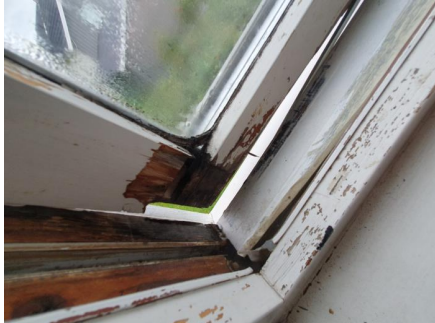
-Vindu på soverom sørøst har råteskader.

Vindu på soverom sørøst er råteskadet

- Vinduer med råteskader må erstattes med nye.
- Det må påregnes noe vedlikehold og at enkelte vinduer må skiftes ut.

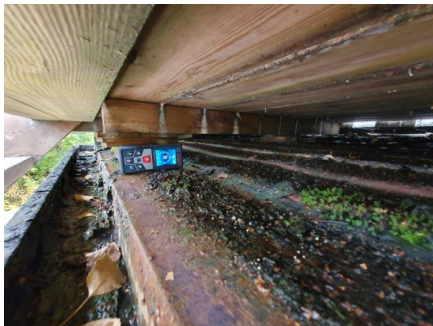
2,6° fall på 1.45m

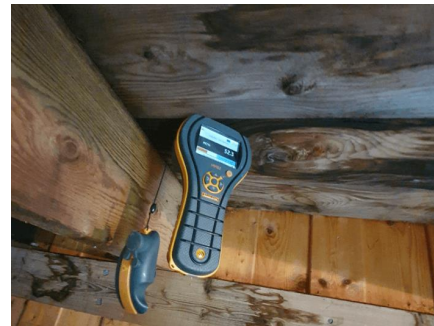
- Det er ikke montert rekkverk.
- Det er påvist fukt/råteskader i konstruksjonen.
- Mer enn halvparten av forventet brukstid er passert på tettesjikt/membran.
- Rekkverket er for lavt i forhold til dagens krav til rekkverkshøyder.
- Overgangen mellom balkong/terrasse og yttervegg er utett.

Fuktmåling fra garasjen i trobord viser høyt fuktinnhold 52,3V%

- Råteskadet trekledning må skiftes ut.
- Råteskadede konstruksjoner må skiftes ut.
- Konstruksjonene må sikres mot råte, sopp og skadedyr.
- Det er ikke krav om utbedring av rekkverkshøyde opp til dagens forskriftskrav.

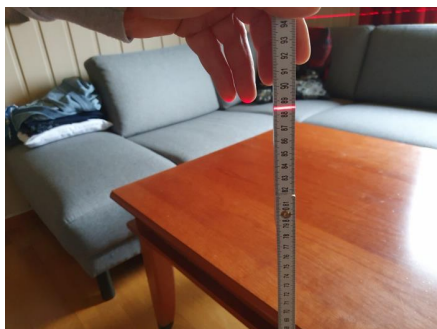
- Målt høydeforskjell på mellom 10 - 20 mm innenfor en lengde på 2 meter. Tilstandsgrad 2 gis med bakgrunn i standardens krav til godkjente måleavvik.
- Målt høydeforskjell på over 15 mm gjennom hele rommet. Tilstandsgrad 2 gis med bakgrunn i standardens krav til godkjente måleavvik.

88,5cm

- For å få tilstandsgrad 0 eller 1 må høydeforskjeller rettes opp. Det vil imidlertid sjelden være økonomisk rasjonelt som et enkeltstående tiltak i en bolig som dette. Dersom boligen en gang skal renoveres, kan man vurdere slike tiltak.

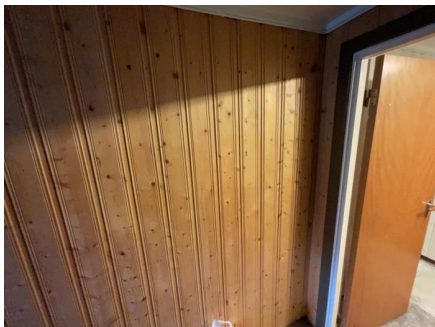
Pipe er kledd i kjeller

- Det anbefales å montere ildfast plate under luker på pipe.
- Pipevanger må gjøres tilgjengelig.

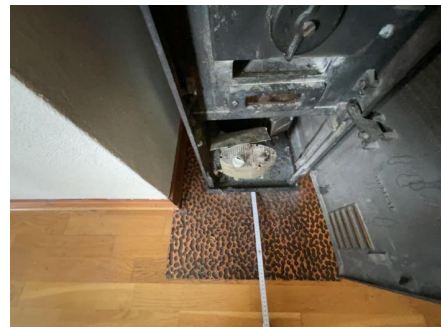
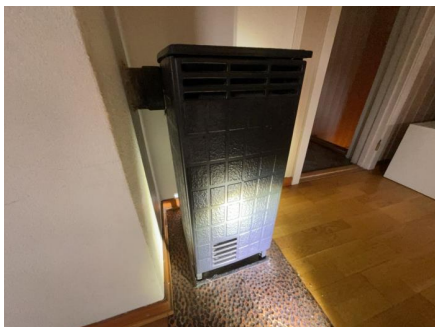
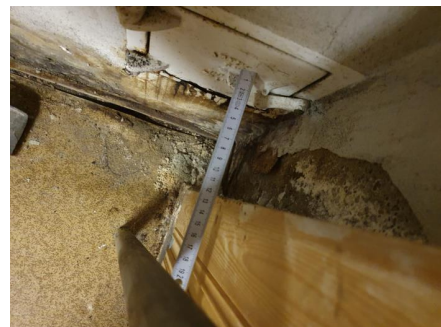
12cm til brennbart materiale

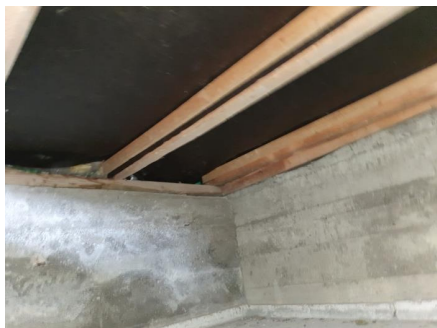
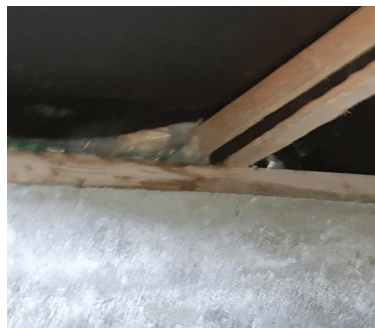
Det er brukt plast i stubtele.

Plast bør fjernes.

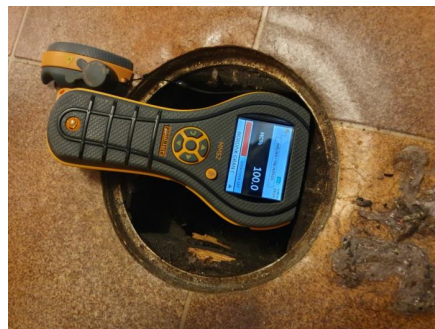
Synlig treverk i sluk

100V%

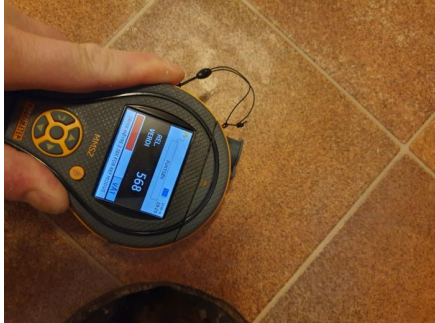
Det er utført fuktsøk på gulvet og funnet forhøyet verdier.

Fuktsøk på gulv 568 (vått)

- Det må foretas tiltak for å lukke avviket.

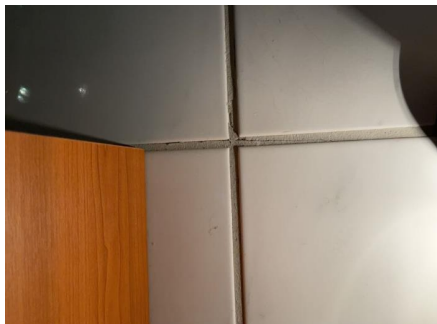
- Det er påvist at flisfuger har riss/sprekker.
- Det er påvist sprekker i fliser.

Riss i fuge.

- Slike riss/sprekker kan indikere bakenforliggende fuktskader, og konstruksjonen bør observeres jevnlig for å vurdere utvikling.
- Våtrommet fungerer med dette avviket.

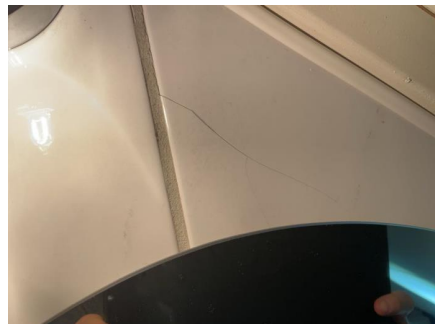
Sprekk i vegg flis

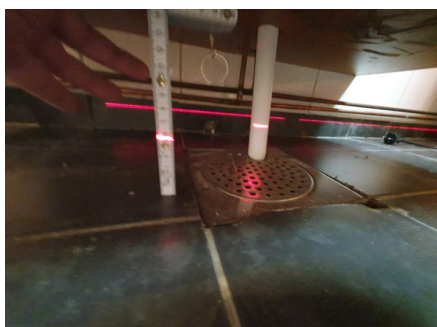
- Det er mulighet for at det kan forekomme vannlekkasje på våtrommet hvor vann ikke vil gå til sluk.
- Det er påvist at noen fliser har bom (hulrom under).
- Det er påvist avvik i fallforhold til sluk i forhold til krav i forskrift på byggetidspunktet.
- Det er påvist avvik i krav til høydeforskjell/fall-løsning på våtrommet.
- Det er påvist sprekker i fliser.

6,5cm på slukrist

- Det må foretas utbedring av fallforhold.
- Overflater må utbedres eller skiftes.

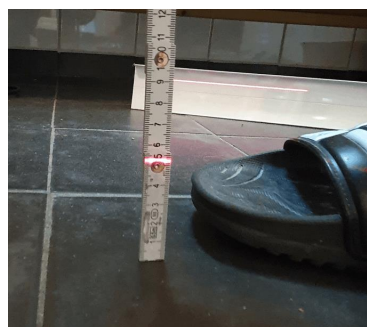
4,5cm foran innredning.

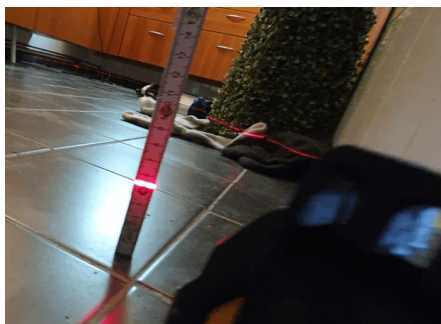
5,5cm ved dør

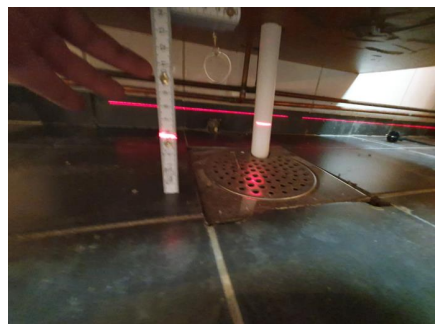
5,5cm ved siden av sluk.

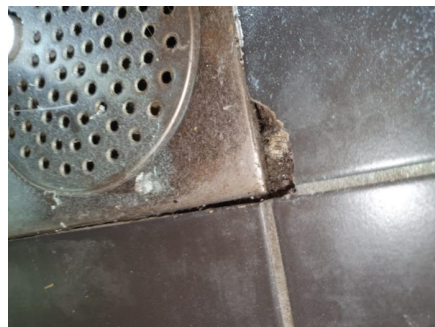
- Det er påvist mangelfull/feil utførelse rundt rørgjennomføringer e.l. som gir fare for fukt i konstruksjonen i våtsone.
- Mer enn halvparten av forventet brukstid er passert på membranløsningen.
- Mer enn halvparten av forventet brukstid er passert på slukløsningen.
- Membranen er synlig, men avslutningen ved sluket er utett.

Skade i flis ved rist

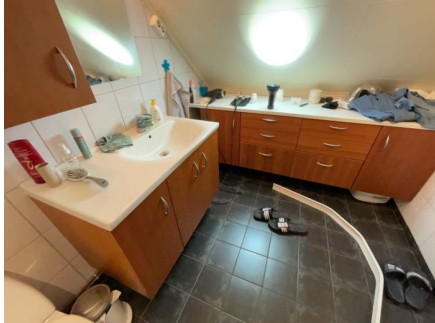
-Mindre skader i vask.

Riss i emalje

- Det er ikke behov for utbedringstiltak.

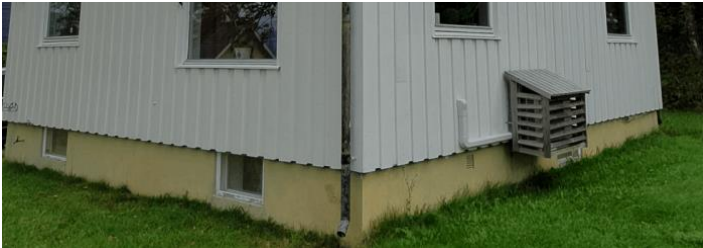
- Det mangler, eller på grunn av alder er det sannsynlig at det mangler, utvendig fuktsikring av grunnmuren ved kjeller/underetasje.
- Det er ukjent type/alder/løsning på drenering og tettesjikt på grunnmur.
- Det er ingen synlig fuktsikring av kjellermur.

- Fuktsikring av muren må etableres inkl. klemlist.
- Det må gjennomføres ytterligere undersøkelser.

Tiltak bør utføres. Det bør etableres drenering og eget overvannsløp for takvann rundt bygget.

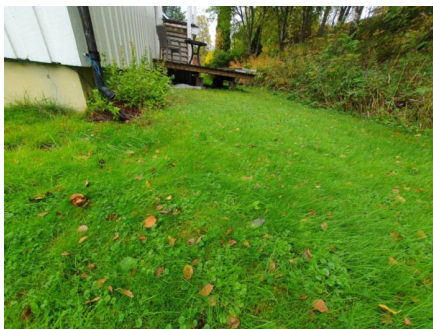
Fall inn mot grunnmur

- Det bør foretas terrengjusteringer.
