A.P.Alsgaards veg 25, 8661 MOSJØEN

**Olderskog - Enebolig med fin  
utsikt - Barnevennlig område**

| Tilstandsrapport ..... | 38 |

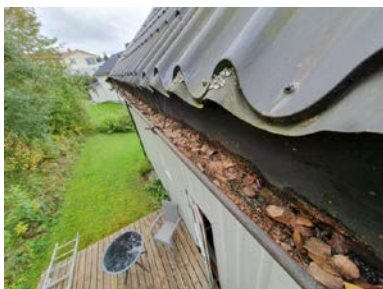
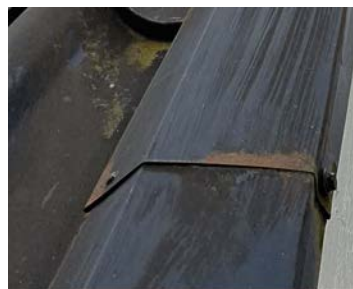
Rust på overgangsbeslag

- Overvåk tilstanden jevnlig. For å få tilstandsgrad 0 eller 1 må beslag/renner/nedløp skiftes ut, men tidspunktet for når dette er nødvendig er vanskelig å si noe om.

Snøfangere bør monteres for å hindre skader.

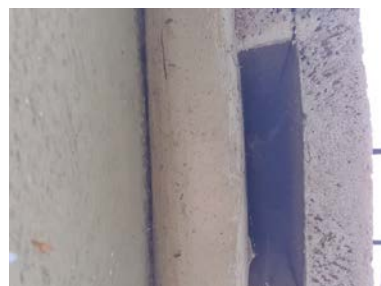
- Det er påvist spredte råteskader i bordkledningen.
- Det er ingen musesperre i nedre kant av konstruksjon.

Spredt råteskader.

Det mangler Lusing/muse tetting.

- Råteskadet trekledning må skiftes ut.
- Musesperre må etableres.

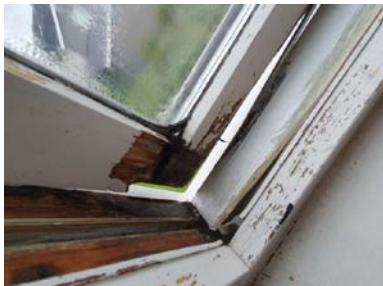
- Det er påvist avvik rundt innsettingsdetaljer.
- Det er påvist noen glassruter som er punktert eller sprukne.
- Det er påvist vinduer med fukt/råteskader.
- Karmene i vinduer er slitte og det er sprekker i treverket.
- Utvendige omrammingsbord på vinduer er stedvis satt helt ned på beslag, skadeutsatt løsning medfuktopptrekk og påfølgende råteskader.
- Vindu på soverom sørøst har råteskader.
- Vinduer mangler overbeslag.

Vindu på soverom sørøst er råteskadet

- Vinduer med råteskader må erstattes med nye.
  - Det må påregnes noe vedlikehold og at enkelte vinduer må skiftes ut.
- Vinduer produsert før 1990 inneholder miljøgiften Klorparafiner, og må ved renovering/bytting demonteres hele og leveres godkjent deponi.

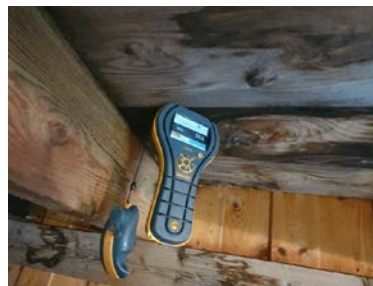
Fuktmåling fra garasjen i trobord viser høyt fukttinnhold 52,3V%

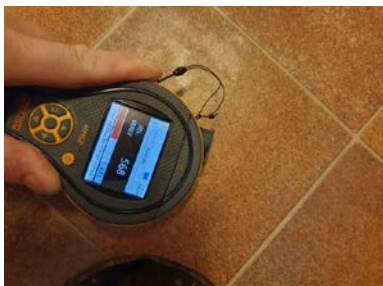
- Ved andre fuktundersøkelser enn hulltaking, er det påvist indikasjoner på fuktskader.
- Det er utført fuktsøk på gulvet og funnet forhøyet verdier.

Fuktsøk på gulv 568 (vått)

- Det må foretas tiltak for å lukke avviket.

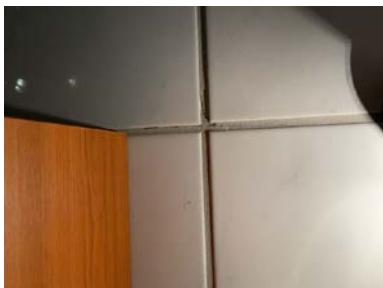
- Det er påvist at flisfuger har riss/sprekker.
- Det er påvist sprekker i fliser.

Riss i fuge.

- Slike riss/sprekker kan indikere bakenforliggende fuktskader, og konstruksjonen bør observeres jevnlig for å vurdere utvikling.
- Våtrommet fungerer med dette avviket.

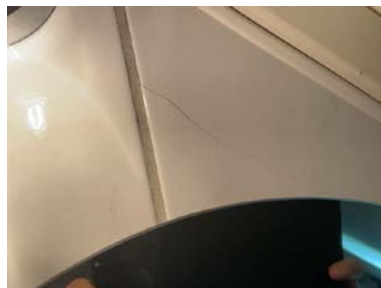
Sprekk i vegg flis

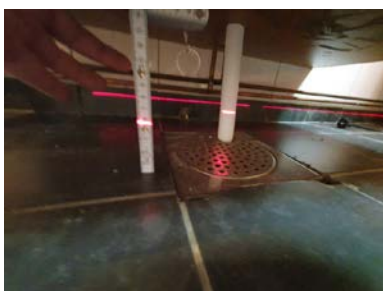
- Det er mulighet for at det kan forekomme vannlekkasje på våtrommet hvor vann ikke vil gå til sluk.
- Det er påvist at noen fliser har bom (hulrom under).
- Det er påvist avvik i fallforhold til sluk i forhold til krav i forskrift på byggetidspunktet.
- Det er påvist avvik i krav til høydeforskjell/fall-løsning på våtrommet.
- Det er påvist sprekker i fliser.

6,5cm på slukrist

- Det må foretas utbedring av fallforhold.
- Overflater må utbedres eller skiftes.

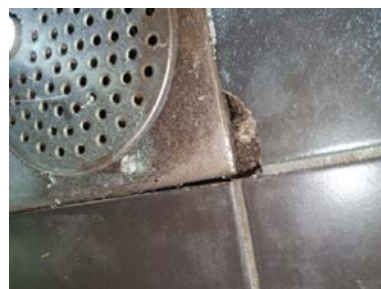
-Sprekk i flis ved slukrist.

Skade i flis ved rist

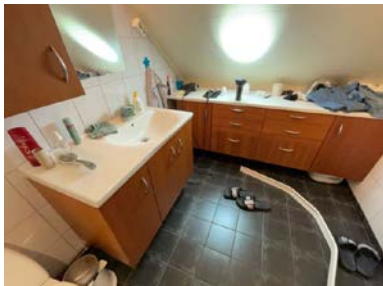
- Det er påvist riss/sprekker i utstyr på våtrommet.
- Mindre skader i vask.

Riss i emalje
