Vidar Sandbecks vei 44, 2450 RENA

**Trivelig enebolig med garasje og stabbur, beliggende på romslig tomt i fine omgivelser på Åsta vest. Solrik, fin hage.**

# Ditt nye hjem?

Befaringsdato: 13.05.2024

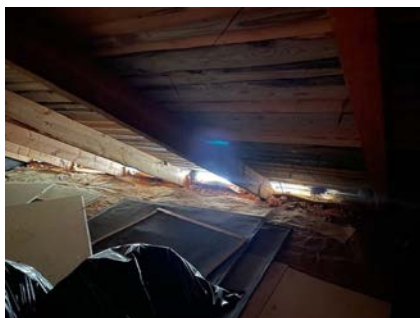
- Det er påvist avvik rundt gjennomføringer i takflaten.
- Det er påvist fuktskjolder/skader i takkonstruksjonen.

Det bør etableres tilkomst til loft ved påbygg. Loft og raftekott bør holdes under oppsikt.

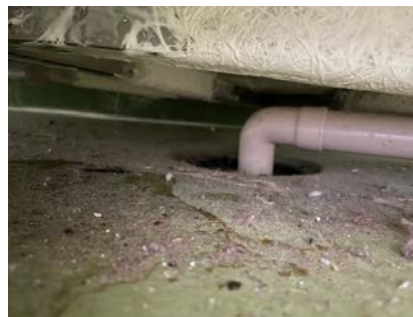
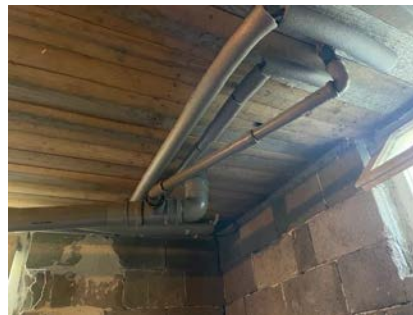
Rommet fremstår som et fungerende baderom fra 1990-tallet, men ut fra alder kan skader plutselig oppstå. Overflater og konstruksjoner anses å ha overskredet sin forventede levetid. Ingen tegn til fuktproblematikk ved baderommet eller tilstøtende bygningsmasse som kan settes i sammenheng med rommets funksjoner. Det anses derfor ikke nødvendig med umiddelbare tiltak. Kostnader ved reovering av bad er ikke medtatt. I følge Byggforsk byggedetaljblad kan man på overflater ikke forvente lengre levetid enn ca 20 år. Dette er helt avhengig av bruken. Avtrekksvifte bør monteres ved rehabilitering.
