Tilstandsrapport

Kjedehus

Krågenesveien 17 , 4550 FARSUND

Befaringsdato: 12.05.2026

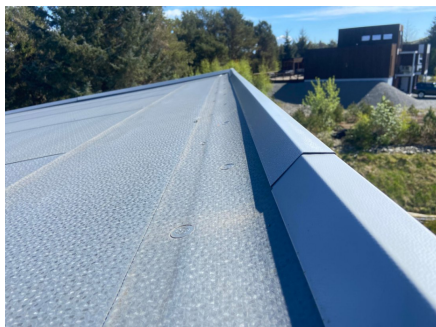
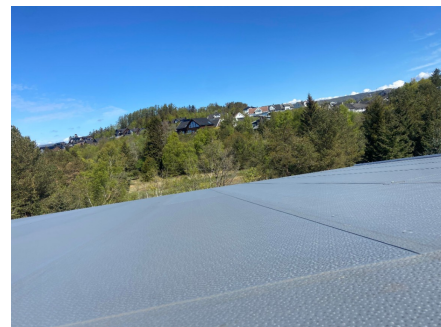
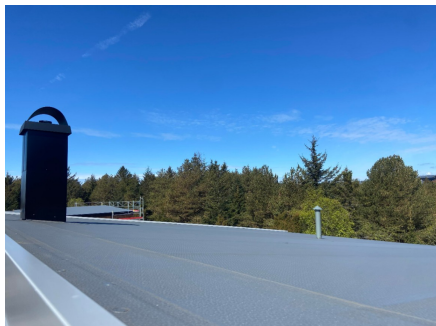
Taktekkingen er av pvc-duk. Taket er besiktiget fra takfot i stige.

Siden taket (takkonstruksjon, taktekking og skorstein) kun er observert fra takfot i stige, er vurderingen begrenset av dette. Det er ikke sikkerhetsmessig forsvarlig å bevege seg ut på taket. Selv om det ikke er avdekket skader under befaringen, betyr ikke dette at det ikke foreligger skader som en besiktigelse på taket kan avdekke. Vær oppmerksom på denne risikoen. En undersøkelse på taket kan utføres av en fagperson under tilstrekkelige sikkerhetsforhold.

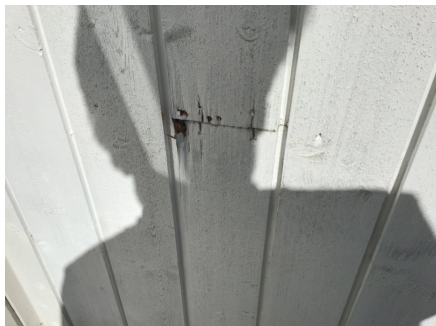
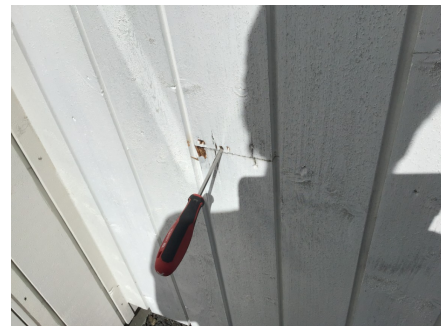
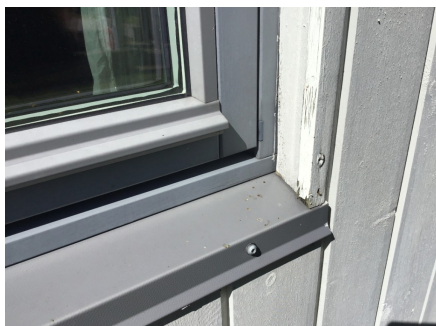
Ved punktkontroll ble et registrert enkelte kledningsbord som har påbegynnede råteskader.

Begynnende råteskader medfører redusert motstand mot fukt og videre nedbrytning av trevirket. Dersom forholdet ikke utbedres, kan skadene utvikle seg og risiko for fuktpåvirkning av underliggende konstruksjoner.

Skadde kledningsbord bør skiftes ut. Samtidig anbefales nærmere kontroll av kledning rundt hele boligen, herunder kontroll av endeavslutninger, avstand til terreng og beslag, og øvrige detaljløsninger for å hindre videre skadeutvikling.

Eier opplyser at skadde kledningsbord skal skiftes ut før salg av bolig.

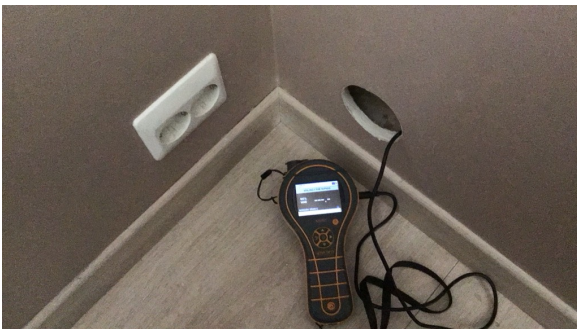
Hulltaking er foretatt uten å påvise unormale forhold. Fuktkvotemåling (vekt%) i konstruksjonen ble målt til under 6. Hulltaking er foretatt ved/i Skillevegg mellom stue og bad.

Hulltaking og fuktmåling er utført som punkt kontroll, og undersøkelsen gir derfor kun informasjon om tilstanden i det kontrollerte området. Forhøyede fuktverdier andre steder i tilhørende konstruksjoner kan ikke utelukkes uten mer omfattende eller destruktive undersøkelser.

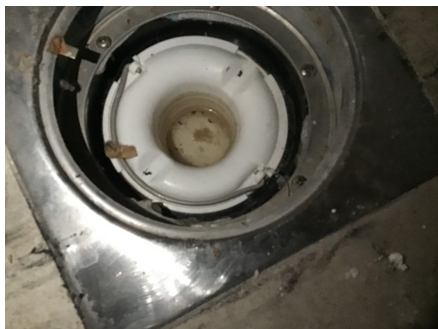
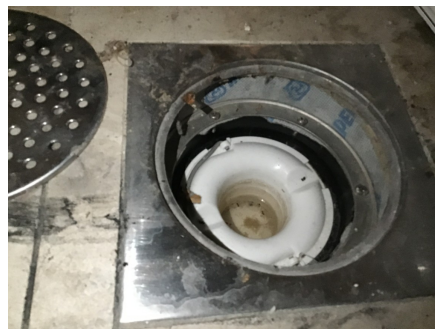
1. ETASJE > VASKEROM

- Det er påvist avvik i krav til høydeforskjell/fall-løsning på våtrommet.

Redusert fall på gulv og manglende oppbrett av membran ved terskel gir økt risiko for vannoppsamling på gulv og at eventuelle lekkasjevann kan renne ut i tilhørende konstruksjoner. Til tross for avviket i fall/høydeforskjell til sluk, vil gulvet fortsatt kunne lede vann mot sluket, men med redusert effekt.

Som dagens bruk av våtrommet, da det ikke er etablert dusj eller annen inventar som gir større fuktbelastning på gulv, vurderes avviket som av mindre betydning da installasjoner som varmtvannsbereeder og vaskemaskin er plassert i nærheten til sluk.

- Det må foretas utbedring av avviket.
- Andre tiltak:

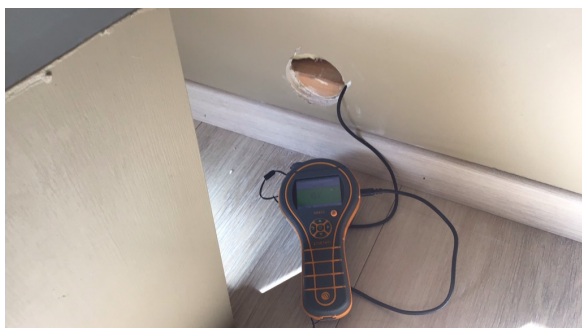
Hulltaking er foretatt uten å påvise unormale forhold. Fuktvotemåling (vekt%) i konstruksjonen ble målt til 8. Hulltaking er foretatt ved/i Skillevegg mellom soverom og vaskerom .
