# Ruskåsvegen 45 2340 LØTEN

## Tilstandsrapport Eierskifte

Boligtype: Fritidsbolig

Byggeår: 1964

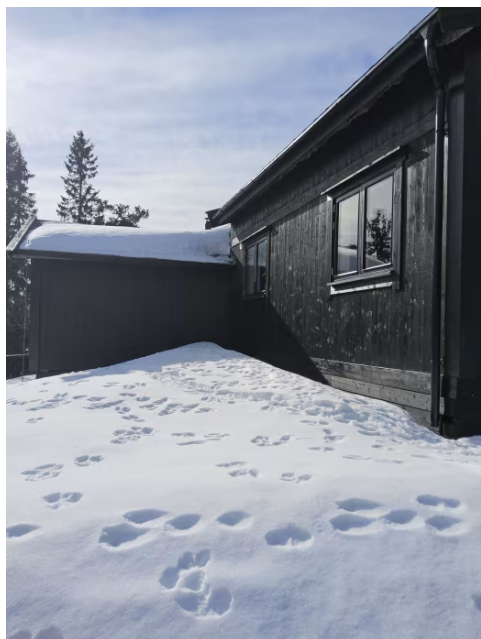
Tomten er snødekt og terrengforhold er derfor ikke kontrollert.

Bilde viser snødekt tomt.

Drenering og tomteforhold bør kontrolleres når forholdene ligger til rette.

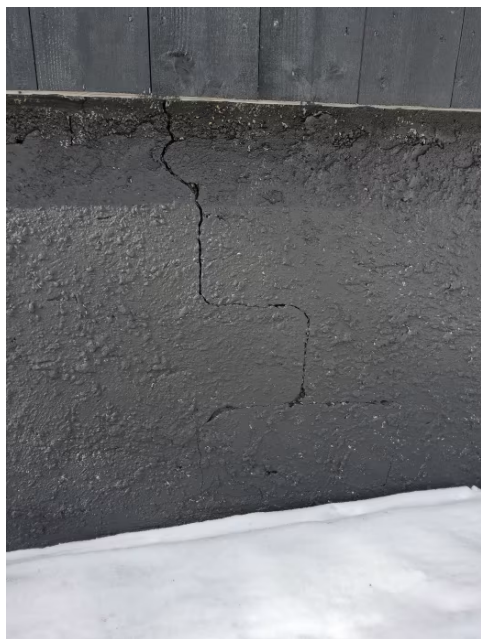
Bilde viser riss/sprekk i grunnmur.

På de deler av grunnmur som var inspiserbare ble det registrert riss/sprekk i grunnmuren.

Forholdet er med høy sannsynlighet oppstått for lenge siden. Det anbefales å foreta en gjenpussing av sprekker i grunnmur, slik at forholdet kan observeres over tid, med tanke på om dette er under utvikling eller er stabilt.

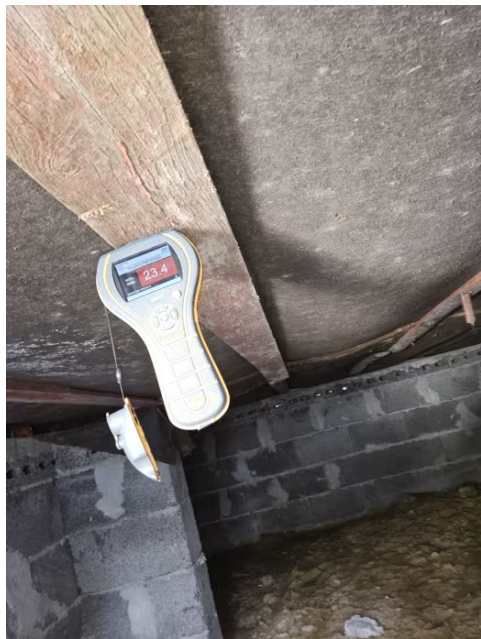
Bilde viser fuktmåling i krypkjeller.

Krypkjellere og kryprom er i hovedsak ikke tilgjengelig for inspeksjon. De delene av krypkjeller som var inspiserbare bar preg av å være utsatt for et fuktig klima. Det ble registrert manglende bruk av fuktsperre på grunnen og det ble ikke registrert utvendig fuktsperre på grunnmuren. Det ble foretatt fuktmåling (piggmåling) noe som viste forhøyede fuktverdier (23,4 vektprosent).

Det bør etableres utvendig drenering rundt krypkjellere, samt etableres fuktsperre på grunnen. Jevnlig ettersyn av krypkjellere og kryprom anbefales.

Basert på påviste avvik på inspiserbar krypkjeller kan det ikke utelukkes at andre kryprom også har liknende avvik.

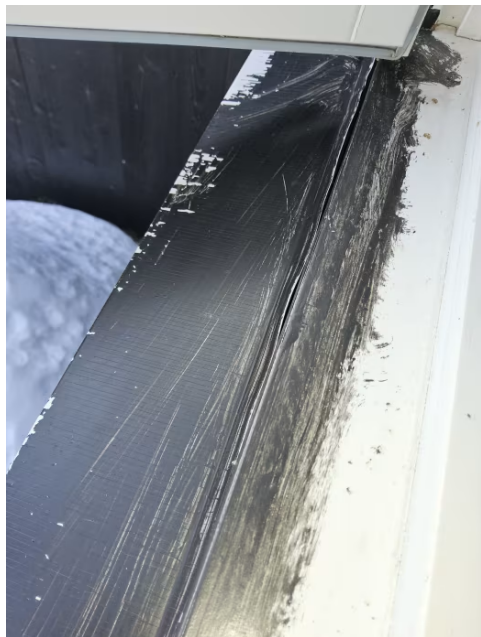
Utførelsen bærer ikke preg av god håndverksmessig utførelse, med den risiko dette innebærer. Vannbrettbeslag er ikke tilstrekkelig tett mot vindu.

Bilde viser ufagmessig utførelse av vannbrettbeslag.

Det bør sikres korrekt utførelse av vannbrettbeslag.

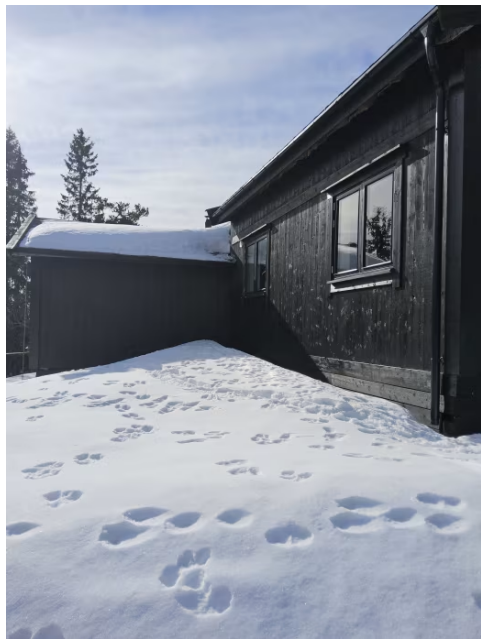
Det er ikke montert musesperre bak trekledning. Forholdet kan medføre at gnagere kommer seg inn i boligen.

Yttervegger er utført på egeninnsats med den risiko dette innebærer. Det registreres stedvis ufagmessig utførelse.

Bilde viser yttervegg.

Det bør etableres musesperre. Tiltak kan iverksettes ved behov.

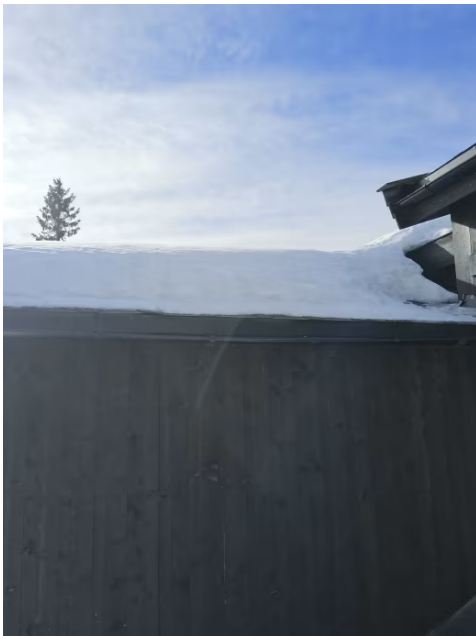
Bilde viser snødekt tak.

Inspeksjon og vurdering av taktekking anbefales når forholdene gjør det mulig.

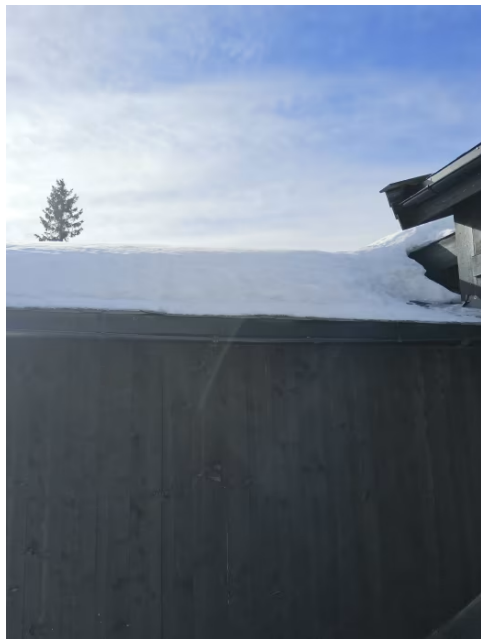
Utstyr på tak er ikke tilgjengelig grunnet snø.

Bilde viser snødekt tak.

Utstyr på tak bør kontrolleres når forholdene ligger til rette.

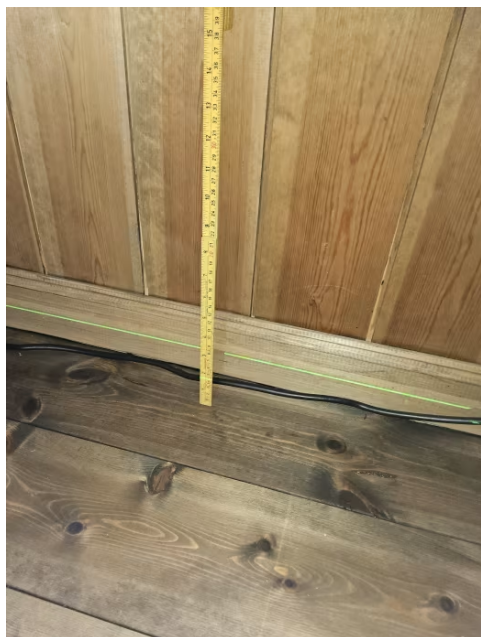
Det registreres skjevhet på soverom, hvor forskjellen fra høyeste til laveste punkt er målt til 16 mm.

Bilde viser måling av etasjeskiller.

Det vurderes at det ikke er behov for umiddelbare tiltak, men ved eventuell legging av nytt gulv som stiller krav til planhet av underlaget, bør avretting påregnes.

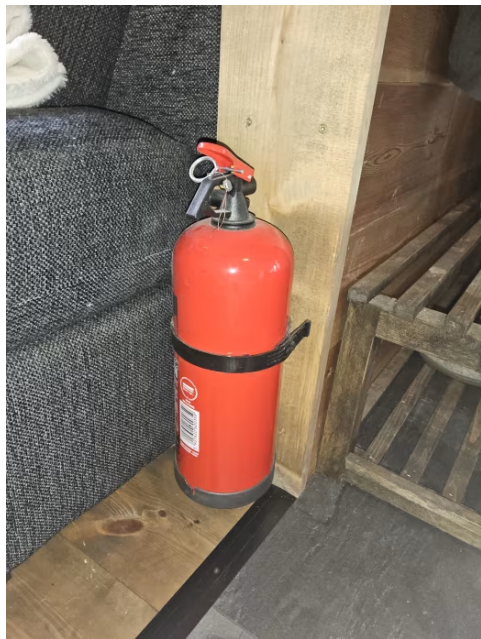
Bilde viser brannslukningsapparat.

Det mangler brannslukningsapparat med tilstrekkelig størrelse.

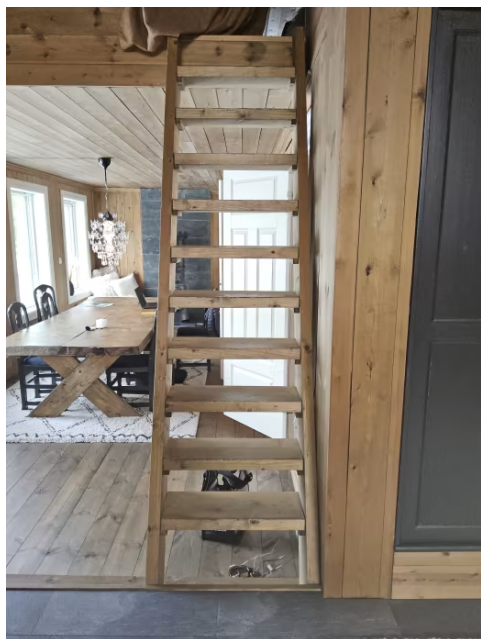
Trappen er bratt og mangler rekkverk. Det er i tillegg åpninger i trappen på over 10 cm.

Bilde viser trapp.

Etablering av rekkverk anbefales for bedre sikkerhet. Det anbefales å redusere avstanden mellom trinn slik at åpningen ikke overstiger 10cm.

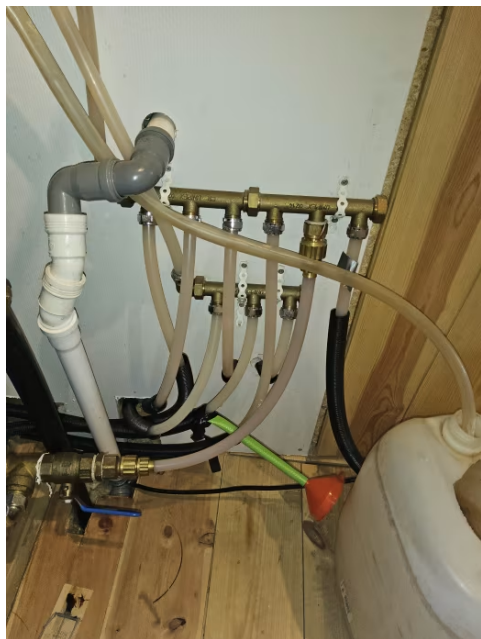
Bilde viser åpen rørfordeling.

| <p>Koblinger for rør-i-rør system er plassert i rom uten sluk eller annen sikring mot fuktskader (f.eks automatisk vannstopper). Konsekvens kan være at det kan oppstå fuktskader hvis lekkasje fra rør-i-rør systemet skulle oppstå. Tiltak bør iverksettes.</p> | |

Automatisk vannstopper med fuktsensor på gulv ved åpen rørfordeling bør etableres.

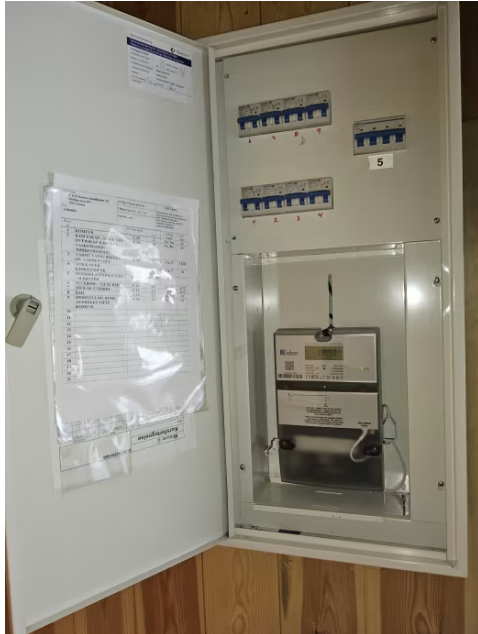
Det er ikke fremlagt samsvarserklæring på elektrisk arbeid/anlegg montert etter 01.01.1999.

Bilde viser sikringsskap.

Samsvarserklæring på utført arbeid bør fremskaffes, alternativt så bør det gjennomføres en utvidet el-kontroll av en elektrofaglig person og nødvendige tiltak vurderes deretter.

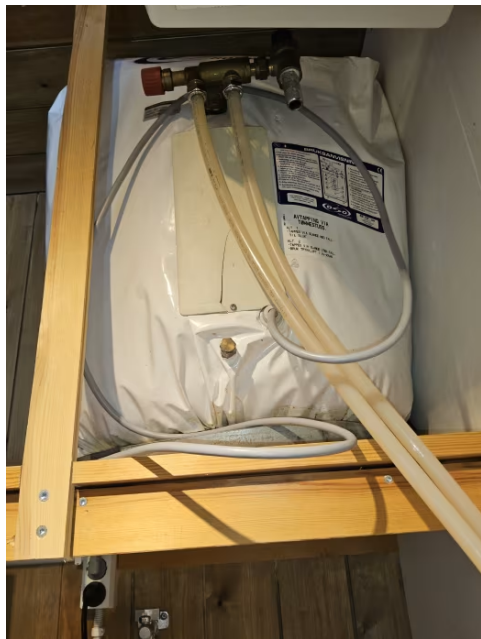
Bilde viser varmtvannsbereder.

Varmtvannsbereder er plassert i rom uten sluk/overløp eller annen sikring mot fuktskader. Konsekvens kan være at det oppstår fuktskader hvis lekkasje fra varmtvannsbereder skulle oppstå.

Automatisk vannstopper med fuktsensor på gulv ved varmtvannsbereder bør etableres.

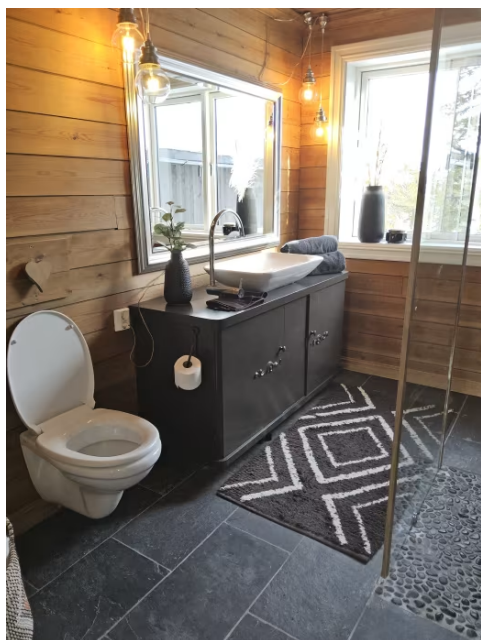
Bilde viser deler av bad.

| <p>Vindu er plassert i våtsone. Forholdet medfører risiko for fuktskader på vinduet og omliggende veggkonstruksjon.</p> <p>Det registreres bomlyd (tegn til hulrom) under enkelte gulvfliser. Eksakt årsak er ikke kjent. Forholdet indikerer manglende vedheft mellom flis og underlag.</p> <p>Badet er utført på egeninnsats med den risiko dette innebærer.</p> | |

| <p>Det registreres bevegelser i klemring, noe som kan medføre at vann trenger inn under membran og forårsaker skade i omkringliggende konstruksjoner.</p> <p>Det er ikke benyttet membran i hele våtsonen. Forholdet kan medføre skade på overflater og konstruksjoner.</p> | |

Det bør gjennomføres videre undersøkelser for å kartlegge eksakt tilstand vedrørende sluk. Det anbefales å etablere dusjkabinett for å redusere fritt vann på overflater.

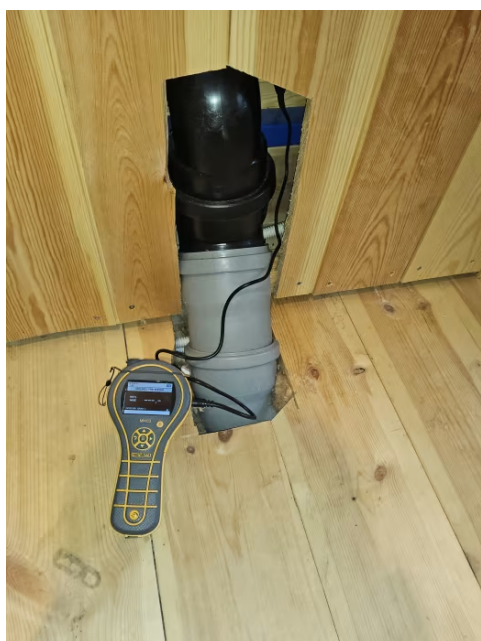
Bilde viser fuktmåling mot bad på teknisk rom.

Det er utført fuktmåling i vegg på teknisk rom. Undersøkelsen viser ingen tegn til skader eller fukt i konstruksjonen.

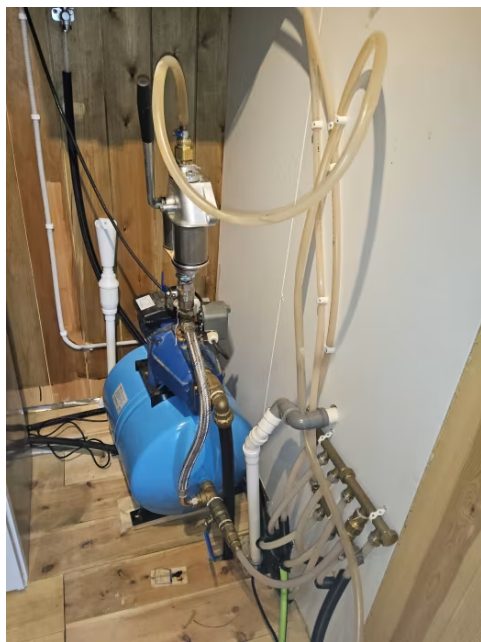
Selger opplyser om at løsning vedrørende vanntank og vannpumpe ikke er i henhold til krav satt av Løten kommune. Det gjøres oppmerksom om at det i ytterste konsekvens kan komme pålegg om fjerning av anlegget.

Bilde viser vannpumpe.

Ytterligere undersøkelser av fagperson anbefales.
