**BUDOR/RUSKÅSEN**

## Nøkkelinformasjon

## Din nye hytte?

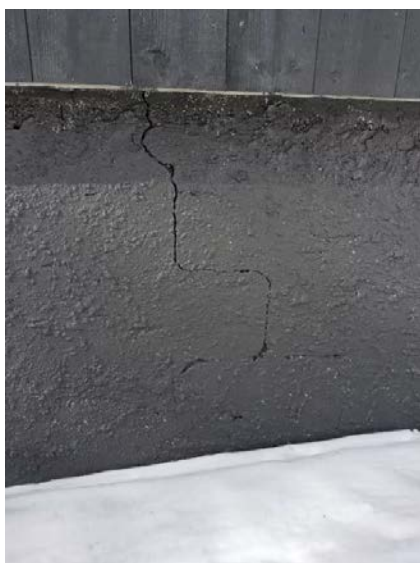
### 6.2 Grunnmur og fundament

Bilde viser riss/sprekk i grunnmur.

På de deler av grunnmur som var inspiserbare ble det registrert riss/sprekk i grunnmuren.

Forholdet er med høy sannsynlighet oppstått for lenge siden. Det anbefales å foreta en gjenpusning av sprekker i grunnmur, slik at forholdet kan observeres over tid, med tanke på om dette er under utvikling eller er stabilt.

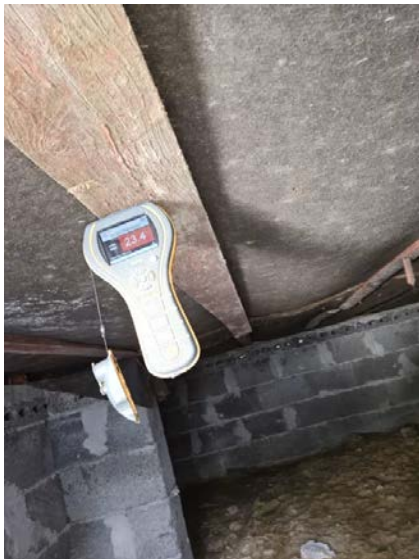
### 6.3 Kryp Kjeller

Bilde viser fuktmåling i krypkjeller.

Krypkjellere og kryprom er i hovedsak ikke tilgjengelig for inspeksjon. De delene av krypkjeller som var inspiserbare bar preg av å være utsatt for et fuktig klima. Det ble registrert manglende bruk av fuktsperre på grunnen og det ble ikke registrert utvendig fuktsperre på grunnmuren. Det ble foretatt fuktmåling (piggmåling) noe som viste forhøyede fuktverdier (23,4 vektprosent).

Basert på påviste avvik på inspiserbar krypkjeller kan det ikke utelukkes at andre kryprom også har liknende avvik.

Det bør etableres utvendig drenering rundt krypkjellere, samt etableres fuktsperre på grunnen. Jevnlig ettersyn av krypkjellere og kryprom anbefales.

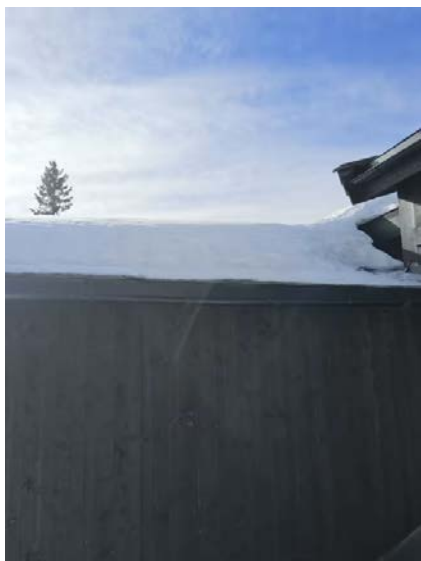
## 6.9 Takteking

Bilde viser snødekt tak.

Inspeksjon og vurdering av takkonstruksjonen anbefales når forholdene gjør det mulig.

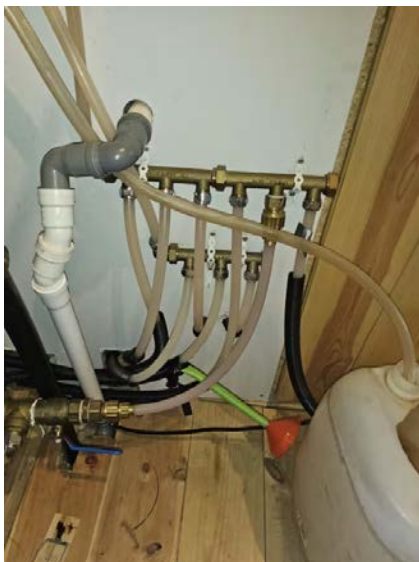
## 6.17 Vannledninger

Bilde viser åpen rørfordeling.

| Koblinger for rør-i-rør system er plassert i rom uten sluk eller annen sikring mot fuktskader (f.eks automatisk vannstopper). Konsekvens kan være at det kan oppstå fuktskader hvis lekkasje fra rør-i-rør systemet skulle oppstå. Tiltak bør iverksettes. | |

Automatisk vannstopper med fuktsensor på gulv ved åpen rørfordeling bør etableres.

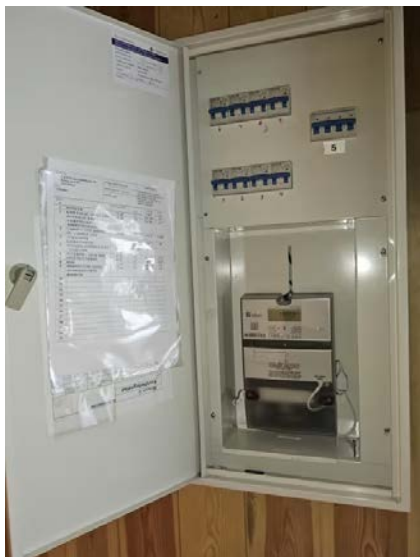
## 6.18 Elektrisk

Bilde viser sikringsskap.

Samsvarserklæring på utført arbeid bør fremskaffes, alternativt så bør det gjennomføres en utvidet el-kontroll av en elektrofaglig person og nødvendige tiltak vurderes deretter.

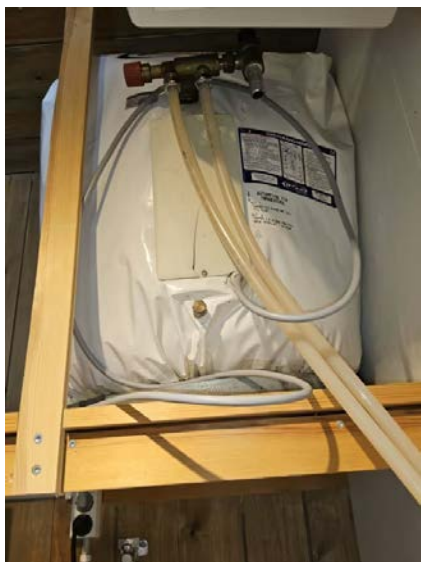
## 6.19 Varmtvannsbereder

Bilde viser varmtvannsbereder.

Varmtvannsbereder er plassert i rom uten sluk/overløp eller annen sikring mot fuktskader. Konsekvens kan være at det oppstår fuktskader hvis lekkasje fra varmtvannsbereder skulle oppstå.

Automatisk vannstopper med fuktsensor på gulv ved varmtvannsbereder bør etableres.

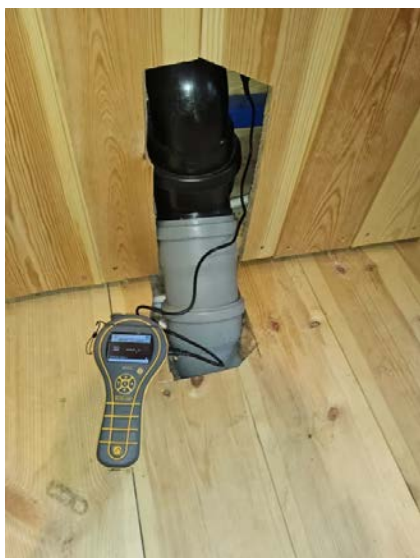
Bilde viser fuktmåling mot bad på teknisk rom.

Det er utført fuktmåling i vegg på teknisk rom. Undersøkelsen viser ingen tegn til skader eller fukt i konstruksjonen.
