# Tilstandsrapport

Enebolig

Fruktveien 1A , 4635 KRISTIANSAND S

Oppdragsnr.: 20924-2944

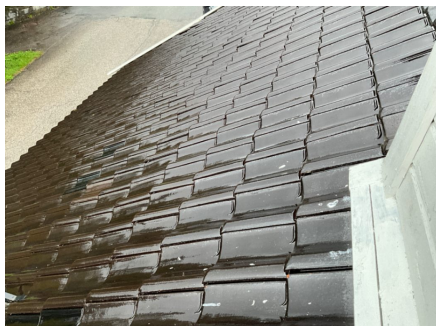
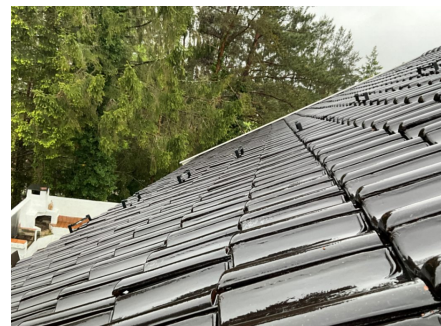
- Tidspunkt for utskiftning av takteking nærmer seg.
- Når takteking og undertak begynner å bli gamle, øker risikoen for lekkasjer, noe som kan føre til omfattende og kostbare reparasjoner av underliggende konstruksjoner dersom en ikke foretar tiltak på konstruksjonene før dette oppstår.
- Tidspunkt for utskiftning av undertak nærmer seg.

Det er fuktmerker i undertaket. Fuktmerker er normalt på eldre bygg, det er ikke unormalt at det ved mye nedbør eller snø kommer vann inn på undertaket.

Bytte takstein ved behov da det ved knekte stein er fare for vann på undertaket og fukt/råte i underliggende konstruksjoner.

Eldre takteking og undertak krever jevnlig kontroll og vedlikehold. Det bør påregnes utskiftning av undertak og takteking på sikt som følge av alder og naturlig slitasje. Systematisk vedlikehold og utbedring av skader ved behov kan forlenge takets gjenværende levetid.

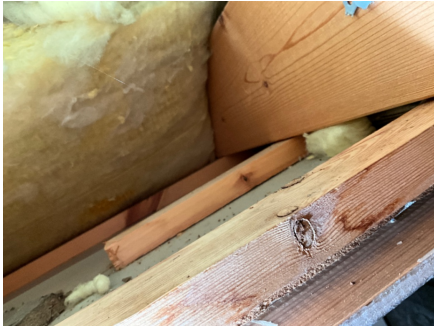
Liten luke opp til kaldtloftet, ikke muligheter for kontroll.

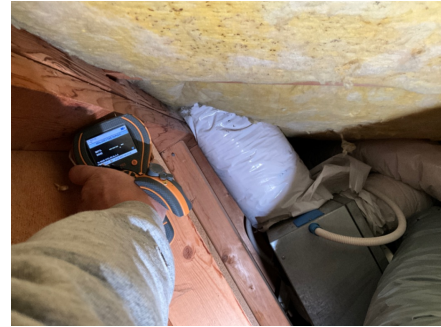
- Det er påvist fuktskjolder/skader i takkonstruksjonen.

Eier opplyser at fuktmerkene i undertaket er fra en lekkasje rundt ventilasjonsanlegget, tørt på befaringdagen.

Flere fuktmerker i kottet.

- Det må gjøres nærmere undersøkelser.

Høy alder på trekkingen og et yttertak med mye sprang/kvist gjør at hele konstruksjonen bør holdes under videre oppsikt. Se også punkt takteking.

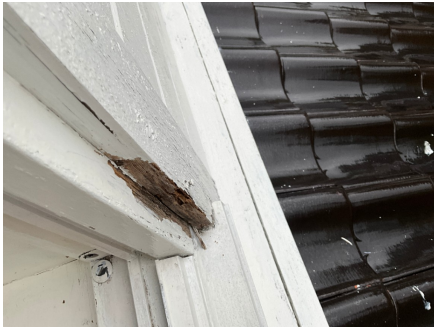
- Det er påvist at enkelte vinduer er vanskelig å åpne/lukke.
- Det er påvist noen glassruter som er punktert eller sprukne.
- Det er påvist vinduer med fukt/råteskader.
- Karmene i vinduer er slitte og det er sprekker i treverket.
- Takvinduer har generelt kortere levetid enn vinduer som er plassert i veggene, da de blir mer utsatt for regn/snø. Beslag og tetting på utsiden er en kjent risiko og bør jevnlig inspiseres for at vannskader ikke skal oppstå i bygget.

På enkelte vinduer er det registrert begynnende råteskader i nedre del av karm. Trevinduer er utsatt for naturlig slitasje over tid som følge av vær- og klimabelastning, og behov for vedlikehold må derfor påregnes.

Tilstandsgrad er satt på bakgrunn av begynnende råteskader på enkelte vinduer.  
Kostnad er kun for de vinduene med råteskader.

Råteskader på vinduene på loftet.

- Vinduer med råteskader må erstattes med nye.

Lokale utbedringer av råteskader og overflatebehandling bør utføres for å hindre videre nedbrytning. Det må påregnes utskifting av enkelte vinduer der skadene er størst.

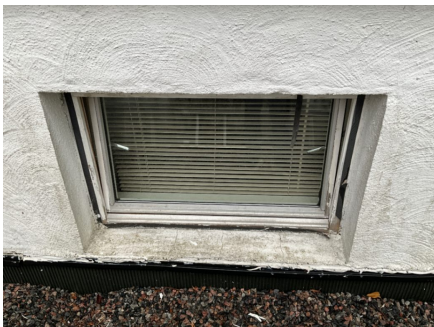
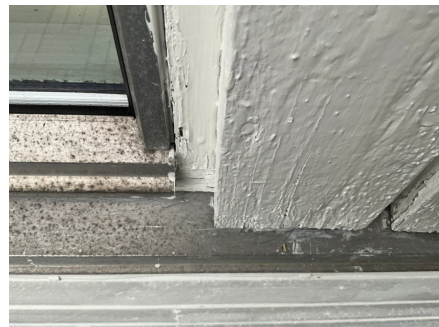
- Karmene i vinduer er slitte og det er sprekker i trevirket.

Vinduer av eldre dato er mer utsatt for vanninntrenging og kald trekk. Fare for punktering da isolerglass har oppnådd hele sin levetid.

- Det må påregnes noe vedlikehold og at enkelte vinduer må skiftes ut.

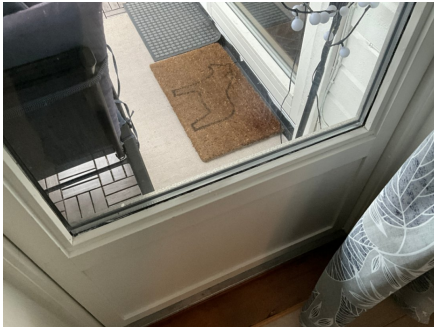
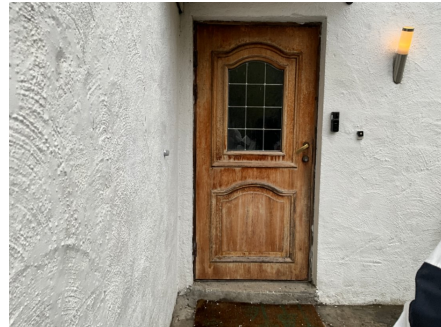
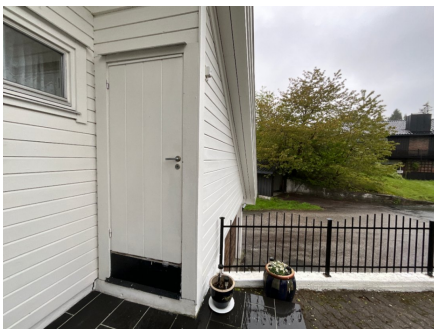
- Karmene i dører er værslitte utvendig og det er sprekker i trevirket.

Dører av eldre dato er mer utsatt for vanninntrenging og kald trekk.

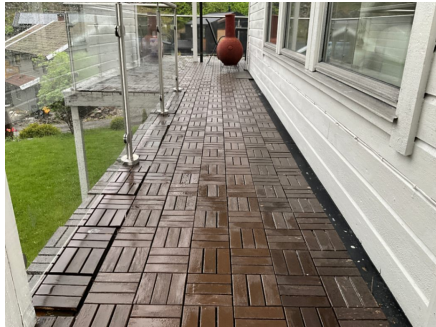
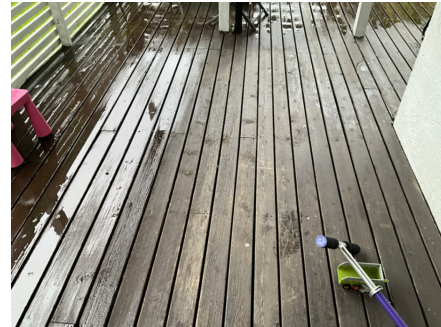
Uheldig løsning med 2 lag trepanel, fuktskader kan utvikles uten at det er synlig. Mindre skjevheter er registrert.

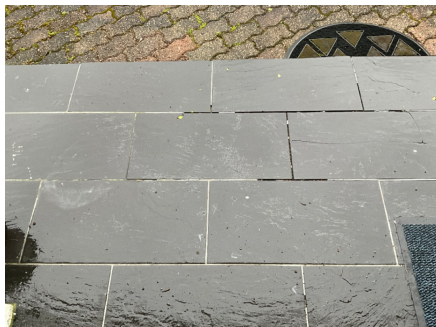
- Betongtrapp har mindre sprekker/skader

- Påviste skader må utbedres.

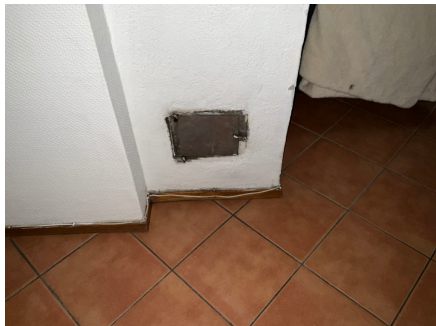
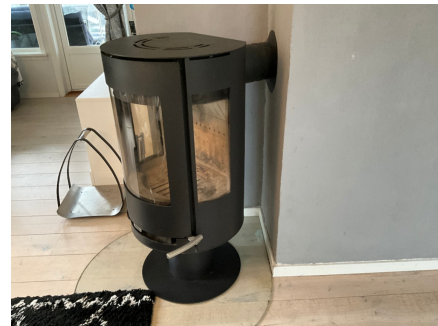
Eldre piper kan bli mer utsatt for sprekker, lekkasjer eller andre skader, noe som kan føre til funksjonsfeil eller behov for reparasjoner.

Eldre pipeløp har økt risiko for slitasje i innvendig foring, fuger og overganger. Over tid kan dette medføre redusert tetthet, svekket trekk eller behov for rehabilitering. Selv om det ikke er registrert tegn til akutt funksjonssvikt ved befaring, må aldersrelatert nedbrytning og økt vedlikeholdsbehov påregnes. Det anbefales jevnlig kontroll og oppfølging i henhold til kommunal feiing og tilsyn. Ved tegn til dårlig trekk, sprekke-dannelser eller lekkasjer bør nærmere undersøkelser foretas. Rehabilitering eller innvendig rørforing kan bli aktuelt på sikt som følge av alder og naturlig slitasje.

- Det bør foretas nærmere undersøkelser av pipeløp.

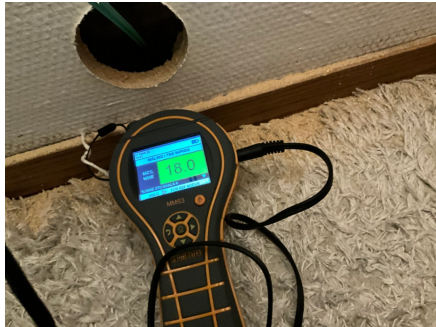
- Det er gjennom hulltaking påvist høyt fuktnivå inne i trekonstruksjonen i hulltakingen, men ikke påvist fukt-skader i dette området. Høy luftfuktighet kan over tid føre til muggvekst eller sverting av materialer. Samtidig kan materialer og konstruksjoner bli ødelagt.
- Det er påvist indikasjoner på noe fuktgjennomtrenging inn i kjellermur.

Konstruksjonen er ikke inspiserbar bak overflater, og det må påregnes at det foreligger skjulte skader i form av fukt, sopp og mulig mikrobiell vekst i veggoppbygningen. Den høye fuktigheten indikerer aktiv fukttransport og/eller vanninntrenging.

18 vektprosent.

- Anbefaler tiltak i rom under terreng og/eller på dreneringen da høy fuktighet på sikt vil kunne resultere i mugg/råte i treverket. Det er ingen tegn på skade der hulltaking er utført, men det kan ikke utelukkes skader som ikke er registrert da hulltaking kun gir mulighet for kontroll av et lite område i konstruksjonen.
- Plast mot terreng vil kunne resultere i at fukt fra utsiden lukkes inne i konstruksjonen, med dertil fare for råteskader i veggen. En må være obs på vann og fukt utenifra og regelmessig holde konstruksjonen under oppsikt for å se etter fukt.
- Fuktighet i påførte vegger under terrenget vil variere med årstidene og verdiene kan være normal fra 18/19 vektprosent og ned til under 6%.

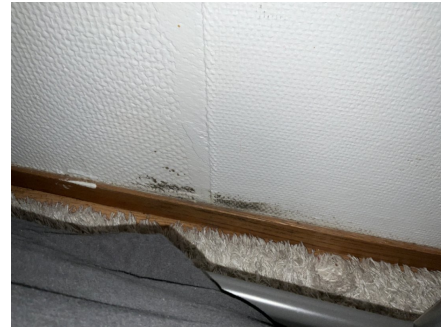
Bakkant av boligen ligger under terreng. Det er ved hulltaking målt fukt og synlig mugg på veggene. Eier opplyser at den synlige muggen på veggene er fra kondens.

Vegger er påforet med organiske materialer som tre og platekledning mot grunnmur. Slike løsninger er erfaringsmessig svært utsatt for fukt-skader når de benyttes mot konstruksjoner under terreng, spesielt ved aldrende/mangelfull drenering, kapillært oppsug eller innsig av vann.

Muggvekst på veggene.

- Det påviste fuktnivå gir grunn til å overvåke konstruksjonen jevnlig for å se utvikling over tid, og eventuelt foreta tiltak for å unngå fukt-skader.

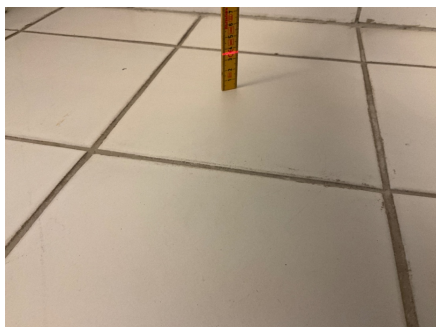
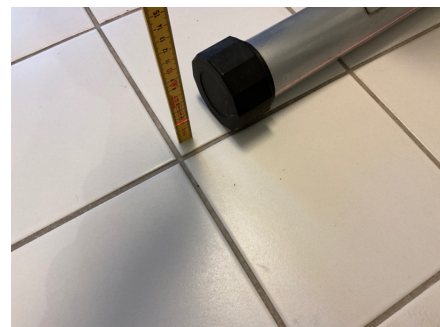
- Det er påvist sprekker i fliser.
- Det er ved vanntest påvist større vannansamlinger, renner ikke mot sluk.

Avviket har ingen betydning ved normalt bruk, men ved lekkasjer vil vannet bli liggende på gulvet ved døren.

Våtrom uten oppkant ved dør og med utilstrekkelig fall til sluk har økt risiko for at vann kan renne ut av rommet ved lekkasje eller utilsiktet vannsøl. Dette kan medføre fuktskader i tilstøtende rom og bygningskonstruksjoner.

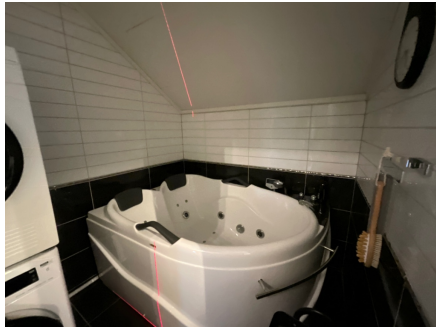
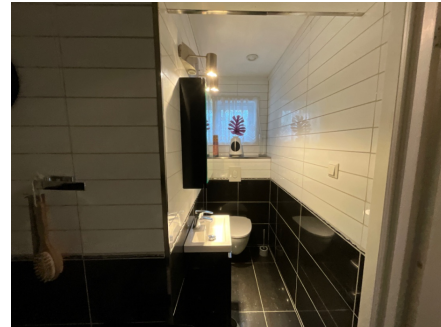
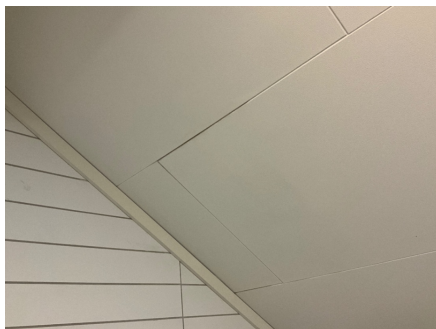
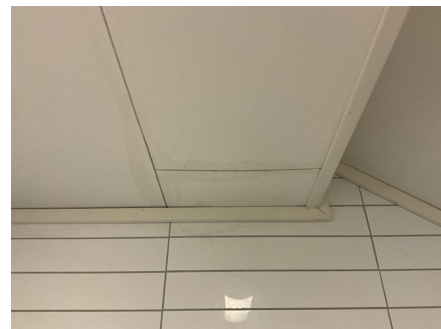
Eldre fuktmerker i taket.

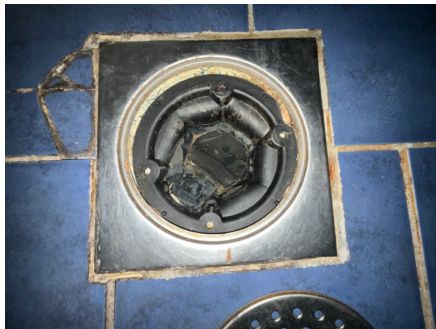
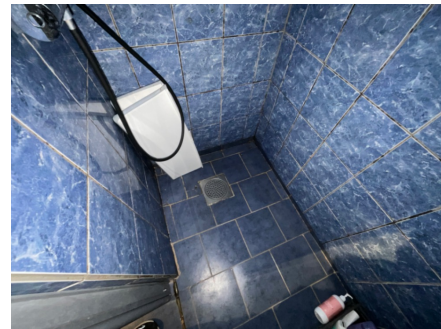
Ved renovering må det påregnes utskifting av veggene mot terrenget. Det er målt fukt i rom under terrenget og da også sannsynligvis i dette området.
