Nøkkelinformasjon

Familievennlig enebolig med godkjent hybel - 6 soverom - Garasje - Solrike uteplasser

Salgsoppgavedato

22.05.2026

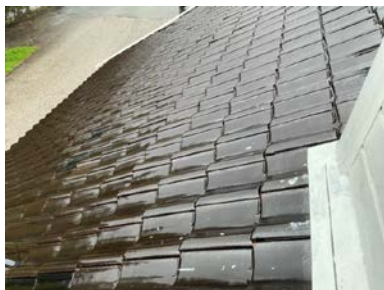
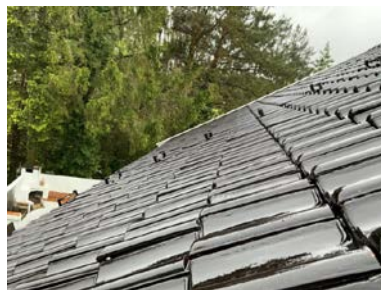
Det er fuktmerker i undertaket. Fuktmerker er normalt på eldre bygg, det er ikke unormalt at det ved mye nedbør eller snø kommer vann inn på undertaket.

Eldre takteking og undertak krever jevnlig kontroll og vedlikehold. Det bør påregnes utskiftning av undertak og takteking på sikt som følge av alder og naturlig slitasje. Systematisk vedlikehold og utbedring av skader ved behov kan forlenge takets gjenværende levetid.

Bytte takstein ved behov da det ved knekte stein er fare for vann på undertaket og fukt/råte i underliggende konstruksjoner.

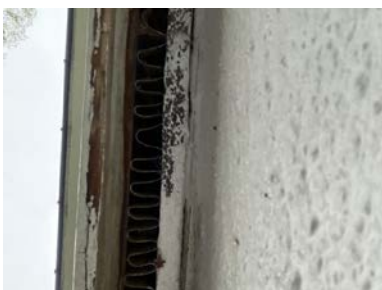
- Uten tilstrekkelig lufting bak bordkledningen kan fuktighet som trenger inn bak bordene eller gjennom veggen innenfra ikke tørke opp. Dette skaper ideelle forhold for råtesopp og muggvekst.
- Mangelfull eller ikke tilstrekkelig lufting av kledningen kan føre til fukt i bakenforliggende konstruksjoner.
- Regelmessig vedlikehold forlenger levetiden på treverk og mur slik at fukt og vann ikke trenger inn i konstruksjonen.

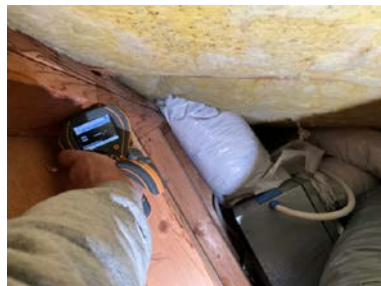
- Det er påvist fuktskjolder/skader i takkonstruksjonen.

Eier opplyser at fuktmerkene i undertaket er fra en lekkasje rundt ventilasjonsanlegget, tørt på befaringsdagen.

Liten luke opp til kaldtloftet, ikke muligheter for kontroll.

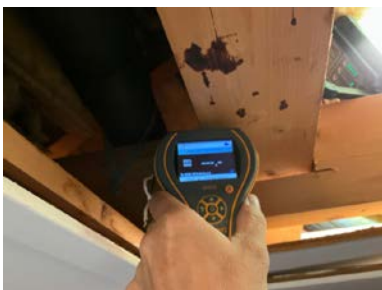
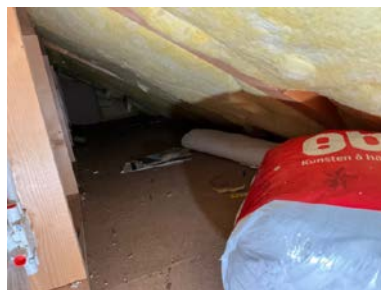
Flere fuktmerker i kottet.

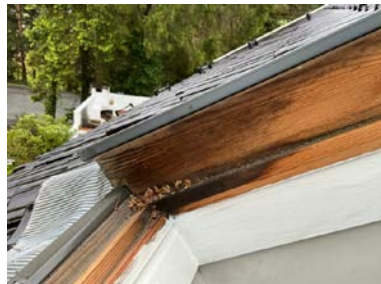
- Det er påvist at enkelte vinduer er vanskelig å åpne/lukke.
- Det er påvist noen glassruter som er punktert eller sprukne.
- Det er påvist vinduer med fukt/råteskader.
- Karmene i vinduer er slitte og det er sprekker i treverket.
- Takvinduer har generelt kortere levetid enn vinduer som er plassert i veggene, da de blir mer utsatt for regn/snø. Beslag og tetting på utsiden er en kjent risiko og bør jevnlig inspiseres for at vannskader ikke skal oppstå i bygget.

På enkelte vinduer er det registrert begynnende råteskader i nedre del av karm. Trevinduer er utsatt for naturlig slitasje over tid som følge av vær- og klimabelastning, og behov for vedlikehold må derfor påregnes.

Tilstandsgrad er satt på bakgrunn av begynnende råteskader på enkelte vinduer. Kostnad er kun for de vinduene med råteskader.

Råteskader på vinduene på loftet.

- Vinduer med råteskader må erstattes med nye.

Lokale utbedringer av råteskader og overflatebehandling bør utføres for å hindre videre nedbrytning. Det må påregnes utskifting av enkelte vinduer der skadene er størst.

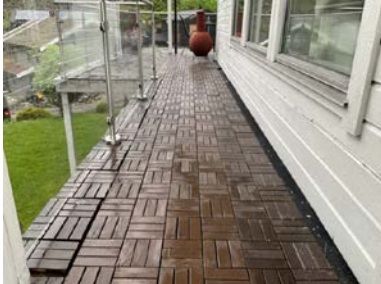
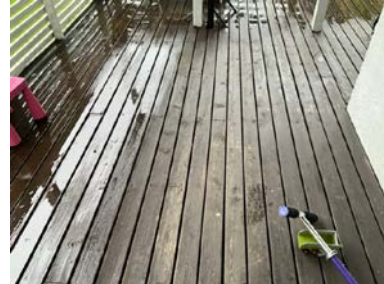
Uheldig løsning med 2 lag trepanel, fuktskader kan utvikles uten at det er synlig. Mindre skjevheter er registrert.

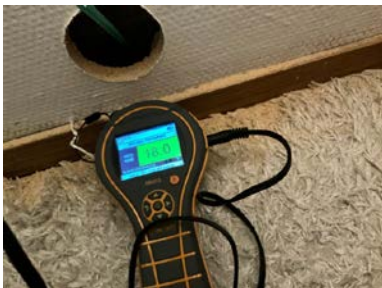
Bakkant av boligen ligger under terreng. Det er ved hulltaking målt fukt og synlig mugg på veggene. Eier opplyser at den synlige muggen på veggene er fra kondens.

- Det er gjennom hulltaking påvist høyt fuktnivå inne i trekonstruksjonen i hulltakingen, men ikke påvist fukt-skader i dette området. Høy luftfuktighet kan over tid føre til muggvekst eller sverting av materialer. Samtidig kan materialer og konstruksjoner bli ødelagt.
- Det er påvist indikasjoner på noe fuktgjennomtrenging inn i kjellermur.

Vegger er påført med organiske materialer som tre og platekledning mot grunnmur. Slike løsninger er erfaringsmessig svært utsatt for fukt-skader når de benyttes mot konstruksjoner under terreng, spesielt ved aldrende/mangelfull drenering, kapillært oppsug eller innsig av vann.

Konstruksjonen er ikke inspisert bak overflater, og det må påregnes at det foreligger skjulte skader i form av fukt, sopp og mulig mikrobiell vekst i veggoppbygningen. Den høye fuktigheten indikerer aktiv fukttransport og/eller vanninntrenging.

18 vektprosent.

- Anbefaler tiltak i rom under terreng og/eller på dreneringen da høy fuktighet på sikt vil kunne resultere i mugg/råte i treverket. Det er ingen tegn på skade der hulltaking er utført, men det kan ikke utelukkes skader som ikke er registrert da hulltaking kun gir mulighet for kontroll av et lite område i konstruksjonen.
- Plast mot terreng vil kunne resultere i at fukt fra utsiden lukkes inne i konstruksjonen, med dertil fare for råteskader i veggen. En må være obs på vann og fukt utenifra og regelmessig holde konstruksjonen under oppsikt for å se etter fukt.
- Fuktighet i påførte vegger under terrenget vil variere med årstidene og verdiene kan være normal fra 18/19 vektprosent og ned til under 6%.

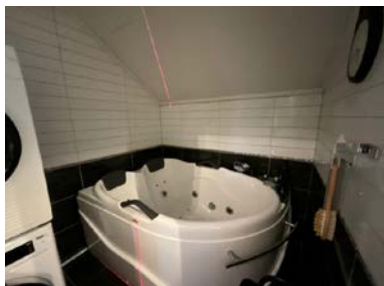
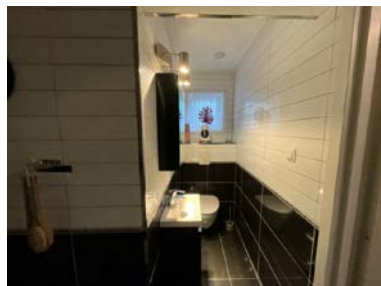
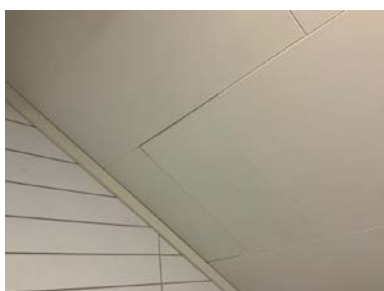
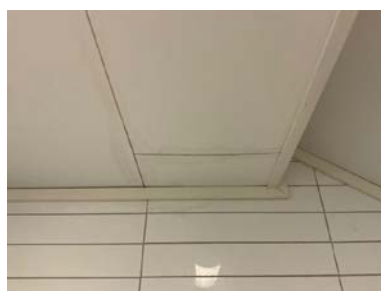
Eldre fuktmerker i taket.
