# Tilstandsrapport

Rekkehus

Soleievegen 24A , 7802 NAMSOS

Befaringsdato: 19.01.2026

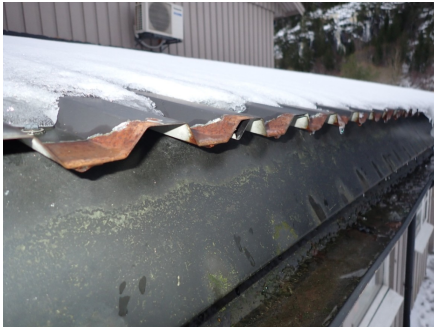
- Mer enn halvparten av forventet brukstid er passert på taktekkingen.
- Mer enn halvparten av forventet brukstid er passert på undertak.
- Det er avvik:

Det er rustskader i taktekkingen.

Rustmerker i taktekking på tilbygget.

- Tidspunkt for utskiftning av undertak nærmer seg.
- Tidspunkt for utskiftning av taktekking nærmer seg.

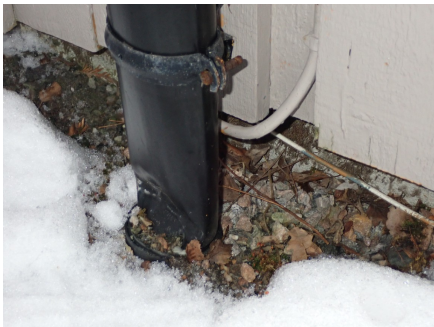
Det registreres rustskader i takrennekroker.

Det er skade i taknedløp over terreng ved bod.

Skade i taknedløp.

Pga. avvik i takrennekroker og skade i taknedløp vil det være påregnelig med enkelte utbedringer / vedlikehold for å oppnå god funksjon.

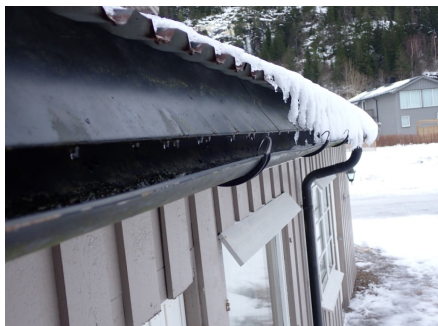
- Det er ikke tilfredsstillende bortledning av vann fra taknedløp ved grunnmur.
- Det mangler snøfangere på hele eller deler av taket, noe som var krav på byggemeldingstidspunktet.
- Mer enn halvparten av forventet brukstid er passert på renner/nedløp/beslag.
- Det er avvik:

Det er skader i takrenner og nedløp.

Svikt i takrenner på tilbygget.

Det må monteres nye takrenner og nedløp.

**Kostnadsestimat: 20 000 - 100 000**

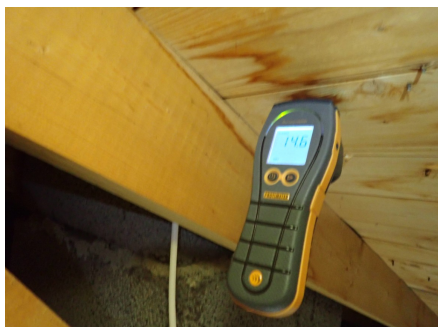
- Det er fra loft/kryploft påvist indikasjoner på at det er punktering av dampspærre, som medfører svekket effekt av dampspærrefunksjonen.
- Det er påvist fuktskjolder/skader i takkonstruksjonen.
- Det er registrert symptom på aktivitet fra skadedyr.

Ingen skadelig fukt målt ved fuktmerker i undertaket.

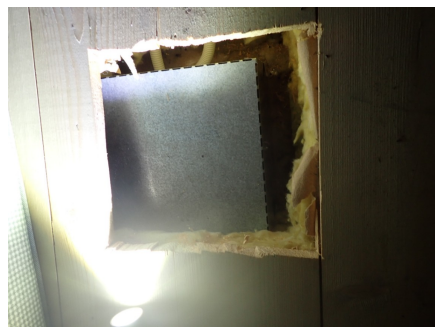
Løse spottkassetter, utettheter dampsperre.

Spottkasser må festes tilstrekkelig, luftlekkasjer / dampnett folie rundt kassetter må utbedres.

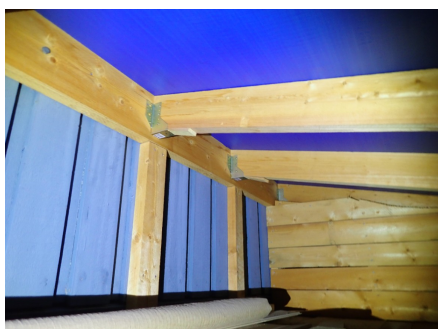
Ingen symptomer på utettheter i overgangen mellom tak og vegg.

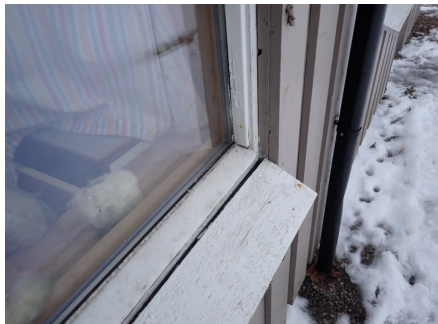
- Det er påvist at enkelte vinduer er vanskelig å åpne/lukke.
- Det er påvist avvik rundt innsettsdetaljer.
- Det er påvist vinduer med fukt/råteskader.

Ufagmessig utførelse av vannbrett og omramming som gir stor risiko for fukt i konstruksjon.

- Vinduer med råteskader må erstattes med nye.

Kostnadsestimat: Under 20 000

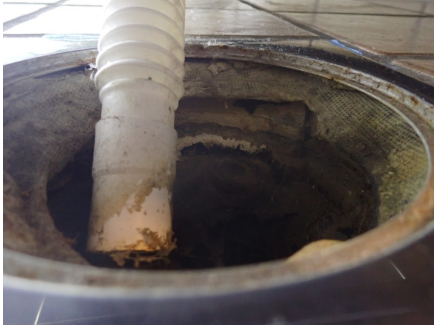
- Det er påvist mangelfull/feil utførelse rundt rørgjennomføringer e.l. som gir fare for fukt i konstruksjonen i våtsone.
- Det er rundt sluk påvist en ikke-fagmessig utførelse av membran/tettesjikt/klemring.
- Mer enn halvparten av forventet brukstid er passert på membranløsningen.
- Mer enn halvparten av forventet brukstid er passert på slukløsningen.

Plastsluk under dusjkabinett.

- Andre tiltak:
- Feil montering av sluk og klemring øker risikoen for vannlekkasjer. Dette kan føre til fuktskader i underliggende konstruksjoner.
- Det er viktig å merke seg at levetiden til en membran varierer basert på kvalitet, installasjon og bruk. Eldre membraner kan bli sprø og sprekke opp, noe som fører til at de mister sin vanntettende funksjon. Dette kan resultere i vannlekkasjer gjennom vegger og gulv og fuktskader.
- Sluket må sjekkes og rengjøres jevnlig.

Bruken av dusjkabinett med tette vegger må videreføres i påvente av en oppgradering.

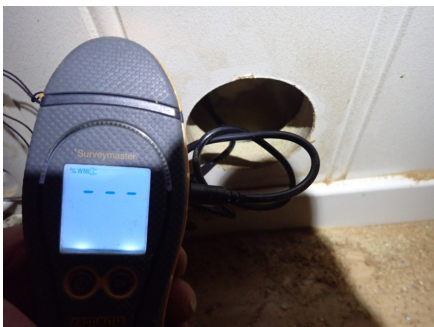
Hulltaking er foretatt uten å påvise unormale forhold. Hulltaking er foretatt i soverom mot dusjsone. Fuktkvotemåling (vekt%) i konstruksjonen ble målt til 0.

Ingen skadelig fukt i hulltakingen

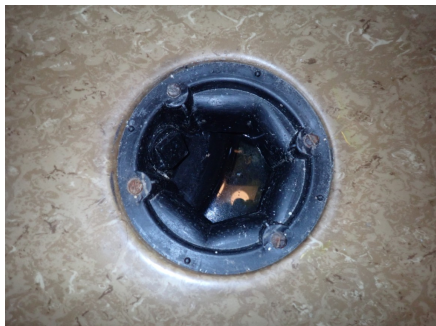
- Manglende oppgradering av våtrommet medfører høy risiko for at konstruksjonene ikke vil tåle vanlig bruk av vann eller lekkasjer. Dette kan føre til fuktskader på tilstøtende konstruksjoner.

Plastsluk fra byggeår.

**Kostnadsestimat: 100 000 - 200 000**

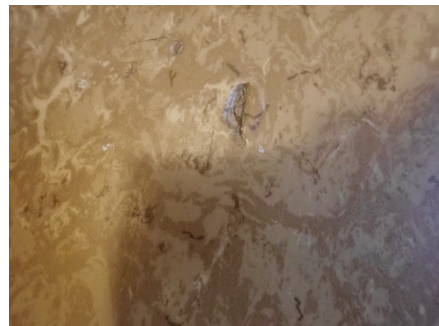
Skade i gulvbelegg.

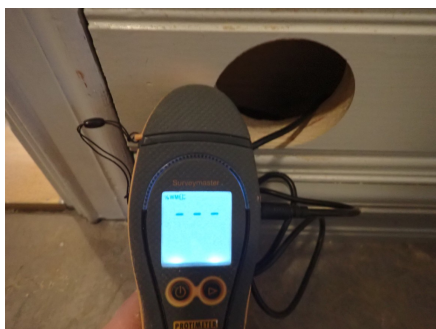
Hulltaking er foretatt uten å påvise unormale forhold. Hulltaking er foretatt i vindfang ved dør. Fuktkvotemåling (vekt%) i konstruksjonen ble målt til 0.

Ingen skadelig fukt i hulltakingen.

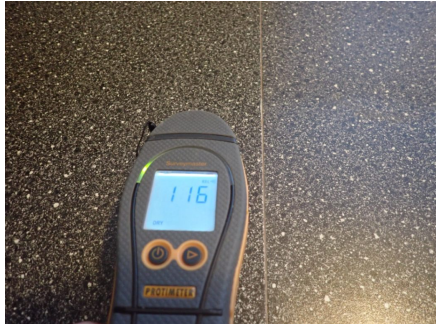
Ingen skadelig fukt ved utbuling i benkeplate.

Unødig tilførsel av vann i benkeplatens overflater bør unngås for å unngå ytterligere skadeutvikling.
