Tilstandsrapport

Boligbygg med flere boenheter
-

Roselundveien 83, 1820 SPYDEBERG
-

Andelsnummer 10

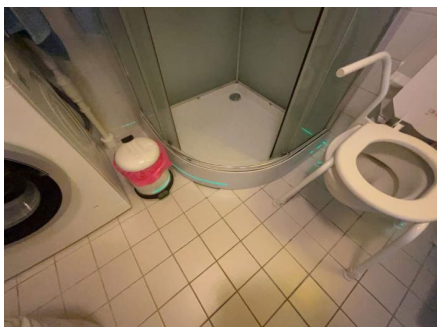
! TG 2 Sanitærutstyr og innredning

- Det er ikke påvist tilfredsstillende løsning for å synliggjøre lekkasje fra innebygget systerne.

- Ikke etablert synliggjøring av lekkasjevann under vegghengt toalett. TEK 97 (første utgave samt senere utgaver) § 9-5 Sanitæranlegg, her står det at "lekkasjevann skal kunne oppdages raskt og ikke kunne føre til unødig skade på andre installasjoner eller bygningsdeler".
