# Tilstandsrapport

Enebolig

Asnesveien 22, 3222 SANDEFJORD

Befaringsdato: 04.09.2025

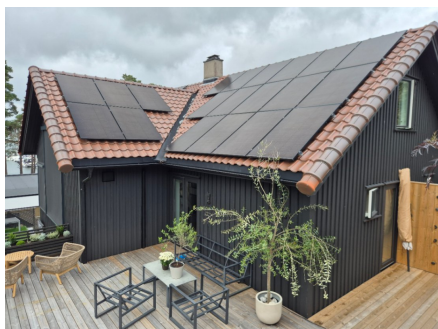
Siden taket (takkonstruksjon, takteking og skorstein) kun er observert fra takfot i stige, er vurderingen begrenset av dette. Det er ikke sikkerhetsmessig forsvarlig å bevege seg ut på taket. Selv om det ikke er avdekket skader under befaringen, betyr ikke dette at det ikke foreligger skader som en besiktigelse på taket kan avdekke. Vær oppmerksom på denne risikoen. En undersøkelse på taket kan utføres av en fagperson under tilstrekkelige sikkerhetsforhold.

Tak som kan medføre fare for snøras bør sikres med snøfangere eller tilsvarende tiltak for å redusere risikoen for personskade eller skade på eiendom og omgivelser. Løst belegg og avflassing på gradrenne bør utbedres for å forhindre lekkasjer og videre forringelse av takets funksjon. Tidspunkt for utskifting av takrenner nærmer seg, og det bør vurderes utskifting for å unngå fremtidige skader og funksjonssvikt.

**Kostnadsestimat: 10 000 - 50 000**

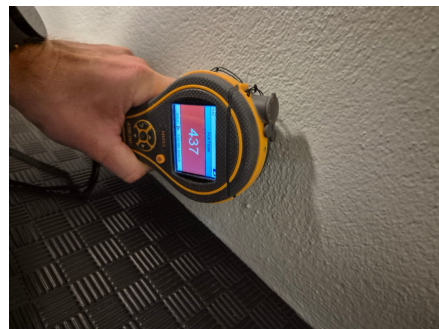
Målt

- Det er gjennom hulltaking påvist høyt fuktnivå inne i trekonstruksjonen i hulltakingen, men ikke påvist fuktskader i dette området. Høy luftfuktighet kan over tid føre til muggvekst eller sverting av materialer. Samtidig kan materialer og konstruksjoner bli ødelagt.
- Det er påvist indikasjoner på noe fuktgjennomtrenging inn i kjellermur.

Vedvarende forhøyet fukt kan over tid gi muggvekst/sverting og skade på materialer, særlig dersom treverk overstiger 17 %. Det anbefales kontroll av fuktforhold i fyringssesong (okt.–apr.)

Det ble med fuktindikator registrert noe høye fuktverdier/fuktforskjeller på synlige murflater.

- Det påviste fuktnivå gir grunn til å overvåke konstruksjonen jevnlig for å se utvikling over tid, og eventuelt foreta tiltak for å unngå fuktskader.

Dersom fuktnivået stiger til over 17 %, bør konstruksjonen åpnes lokalt for nærmere vurdering og utbedring.

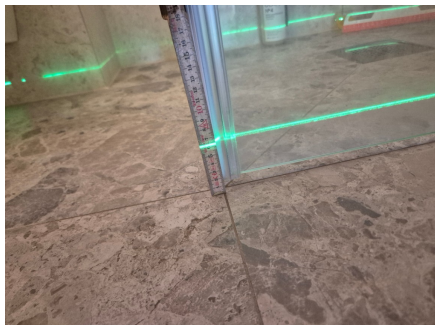
- Det er påvist avvik i krav til høydeforskjell/fall-løsning på våtrommet.

- Til tross for avviket i fall/høydeforskjell til sluk, vil gulvet fortsatt kunne lede vann mot sluket, men med redusert effektivitet. Dette kan potensielt øke risikoen for vannansamling i enkelte områder av badet.

Det er lite økonomisk og utføre tiltak da bad fungerer med dagens avvik, men det vil ligge vann inntil dusjvegg da det her er tilnærmet flatt fall mot sluk.

Helt flatt gulv fra ytterhjørne av dusjvegg...

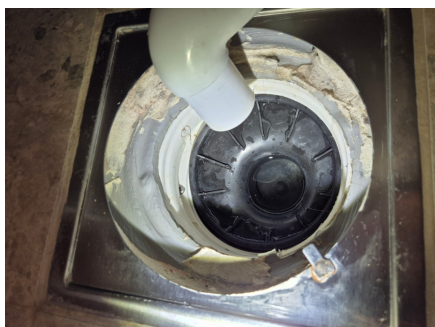
Det er plastsluk og smøremembran. Dokumentasjon i boligmappa.
