Tilstandsrapport

Enebolig

Lunderveien 1, 1960 LØKEN

Rapportdato: 28.01.2025

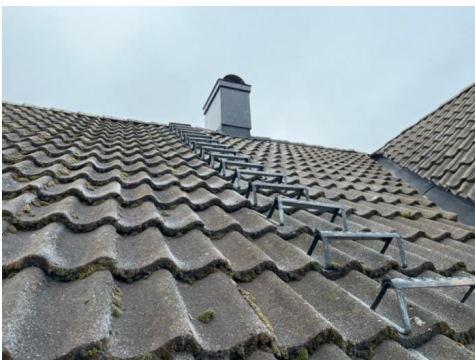
Taktekkingen er av betongtakstein. Taket er besiktiget fra takfot i stige. Siden taket (takkonstruksjon, takteking og skorstein) kun er observert fra takfot i stige, er vurderingen begrenset av dette. Det er ikke sikkerhetsmessig forsvarlig å bevege seg ut på taket. Selv om det ikke er avdekket skader under befaringen, betyr ikke dette at det ikke foreligger skader som en besiktigelse på taket kan avdekke. Vær oppmerksom på denne risikoen. En undersøkelse på taket kan utføres av en fagperson under tilstrekkelige sikkerhetsforhold. Det er lagt betongstein på taktro uten undertaksbelegg/papp.

Slitt og mosegrodd takstein

Overvåk tilstanden jevnlig. Nøyaktig tidspunkt for utskiftning er vanskelig og si noe om, men tidspunkt for utskiftning av takteking/undertak bør gjøres innen kort tid.

Kostnadsestimat: 100 000 - 300 000

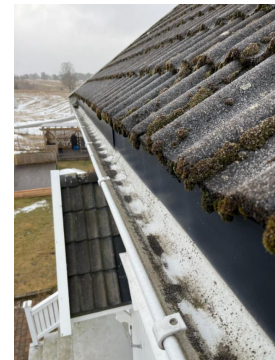
- Det mangler snøfangere på hele eller deler av taket, noe som var krav på byggemeldingstidspunktet.
- Det er påvist andre avvik:

Manglende snøfangere

- Det må foretas tiltak for å lukke avviket.
- Det må monteres snøfangere for å oppfylle byggeårets krav.

Det må monteres snøfangere minimum over områder der det er naturlig og oppholde seg. TEK 97 § 7-45 Stigesikring må monteres.

Kostnadsestimat: 10 000 - 50 000

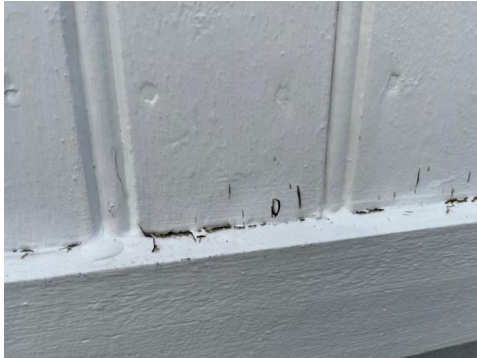
- Det er ingen eller liten lufting i nedre kant av kledning mot grunnmur.
- Det er påvist spredte råteskader i bordkledningen.

Det er spredte råteskader i kledning. Antatt oppstått grunnet kledning er satt tett mot vannbrett/list i nedre kant av kledning. Det er ikke funnet luftespalte i nedre kant av kledning.

Råteskade i nedre kant av kledning.

- Lokal utbedring må utføres.
- Råteskadet trekledning må skiftes ut.

Råteskadet kledning må påregnes skiftet. Det bør foretas utbedring av lufting. Det henvises også til Mycoteam sitt vurderingsnotat fra 06.10.2021 som omhandler luftet vs. ikke luftet kledning. Det bør påregnes vask og overflatebehandling av kledning.

Kostnadsestimat: 50 000 - 100 000

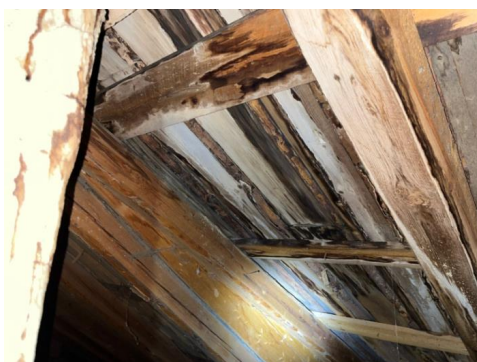
- Det er begrenset/dårlig ventilering av takkonstruksjonen.
- Det er påvist avvik rundt gjennomføringer i takflaten.

Skjolder i undertak ved pipe.

Det tas spesifikt forbehold om at prisestimat er kun for undersøkelser og etablering av ventiler i gavler for bedre lufting.

Kostnadsestimat: Under 10 000

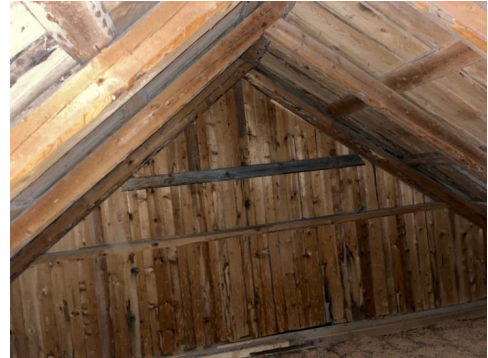
Manglende ventilering av kaltloft.

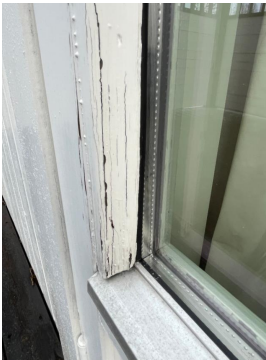
- Det er påvist dør(er) med fukt/råteskader.
- Karmene i dører er værslitte utvendig og det er sprekker i trevirket.

Det ble påvist råteskader i listverk rundt glass på dobbel dør i stue 1.etg. Det er også værslitt overflate på denne dør. Det er utført tilsvarende løsning med vannbrett og beslag over dører som på vinduer. Se beskrivelse vinduer.

Råte i list rundt glass.

- Lokal utbedring/utskifting av fukt/råteskadet treverk.

Det må påregnes utskifting av råteskadet treverk på dør. Og overflatebehandling av dør.

Kostnadsestimat: Under 10 000

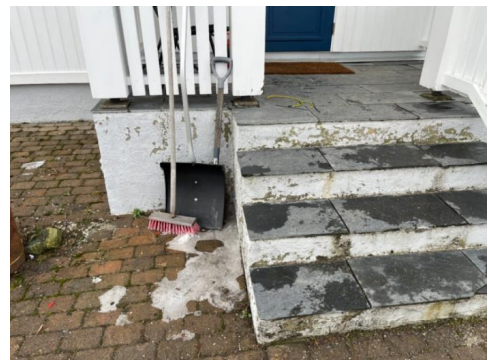
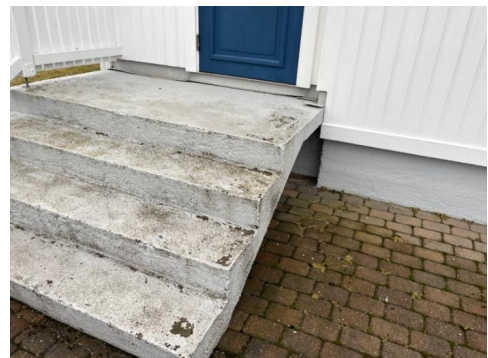
- Det er ikke montert rekkverk.
- Det er påvist andre avvik:

Det er manglende rekkverk på en side av trapp. Skiferflis med sprekker i fuger og mye løse fliser.

Manglende rekkverk.

- Rekkverk må monteres for å lukke avviket.
- Det må foretas tiltak for å lukke avviket.

Det må påregnes utbedring av fliser og rekkverk må monteres.

Kostnadsestimat: 10 000 - 50 000

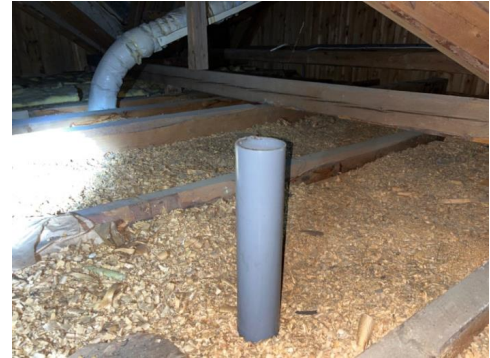
Lufterør må føres over tak. Det kan medføre kondensskader på kaltloft ved dagens løsning.

Lufterør avløp avsluttet på loft

- Skal avviket lukkes, må løsning på lufting av kloakk etableres.
- Skal avviket lukkes må løsning på lufting av kloakk dokumenteres/fremvises.

Kostnadsestimat: 10 000 - 50 000
