# Niels Juels gate 59 4008 Stavanger

## Tilstandsrapport Eierskifte

Boligtype: Horisontaldelt tomannsbolig

Byggeår: 1915

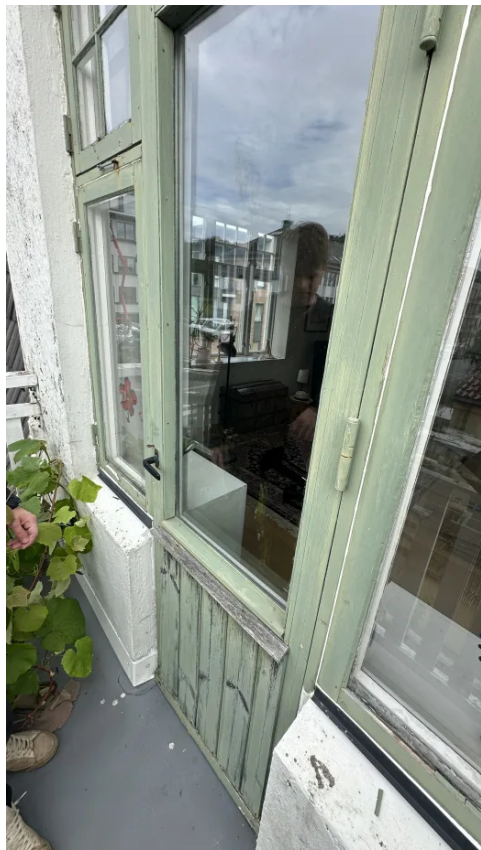
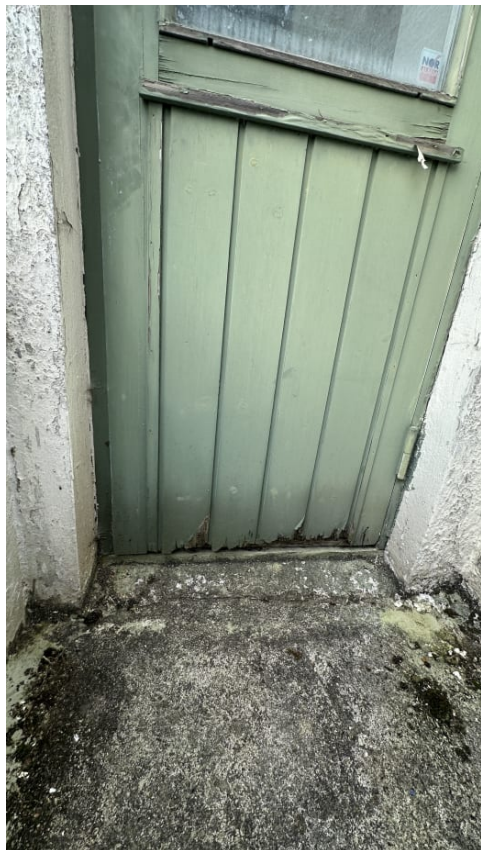
### 6.2 Vinduer og dører

- Det ble registreres noe nedbrytning og slitasje i overflater/glasslister som er mye utsatt for sol og fuktighet.
- Enkelte vinduer er noe strie å betjene, og har behov for justering.
- Råte i glasslister, brysting tilknyttet balkongdører, høyere fuktinnhold i omliggende gulv/foring innvending.
- Punkterte takvindu på bad og soverom loft, soppdannelser og begynnende nedbrytning i treverk. Fuktmerker omliggende ett vindu på soverom, ingen registrert fukt på befaringsdagen.
- Kittfalsen (utvendig tetting mellom vindusramme og glass) er uttørket og stedvis løsnet, fare for lekkasjer.
- Karmen er værslitte, innvendig er stedvis krakelering i overflater, dette skyldes kondensering som følge av manglende ventiler/utskiftning av inneluften.
- Registrert iring/korrodering i hengsler og beslag.
- Løs/sprekk bly i overgang takvindu.

Deler av vinduer og dører må påregnes utskiftet på kortere sikt for å hindre lekkasjer.

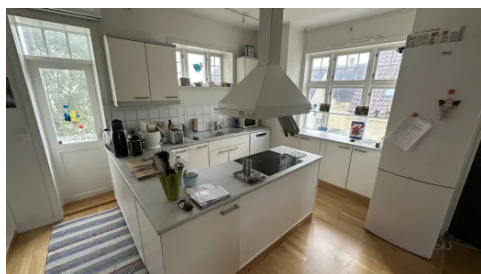
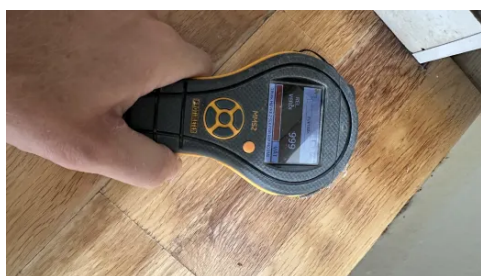
## 6.5 Kjøkken

Innredning fremstår slitt i overflater, registrert sprekk vaskeum, samt fuktskader i bunnplate i skap, samt omliggende parkett på befaringsdagen.

Vaskeum må skiftes for å hindre ytterligere fuktskader.

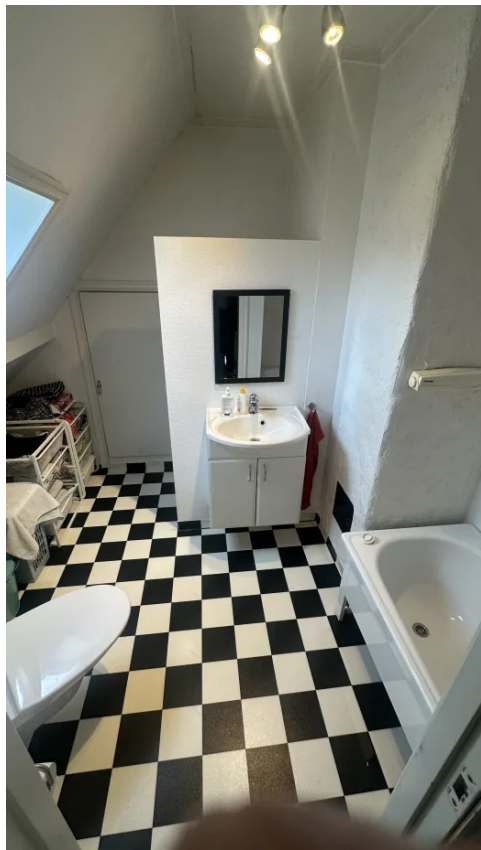
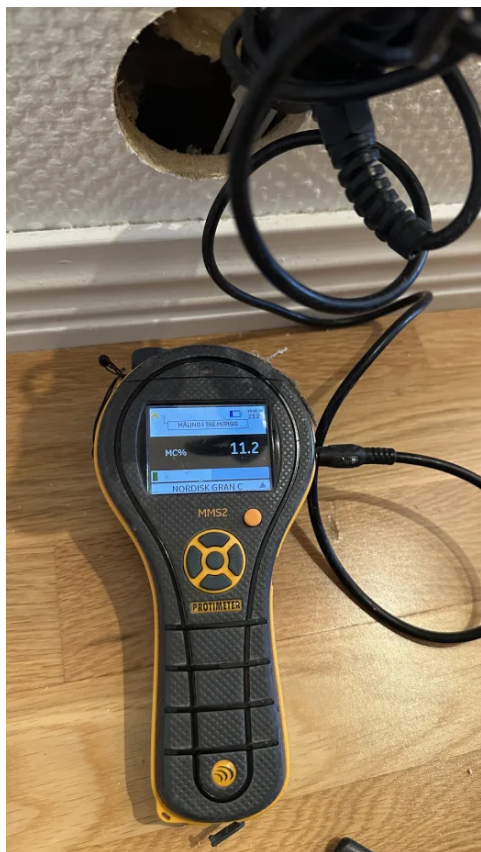
## 6.14 Våtrom: Loft - Bad

- Høydeforskjell mellom topp sluk til avslutning av membran ved dør er under 25mm. Det er liten høydeforskjell fra topp sluk til tettesjikt ved døråpning og det er risiko for at eventuelt lekkasjevann renner ut gjennom døråpning.
- Det er benyttet diffusjonsplast i lettvegg mot våtsone, dette øker risikoen for kondensering skader.
- Svimerke/krakelering i overflate overliggende stråleovn.

| <p>Det er ikke tilstrekkelig tettesjikt rundt avløprør i vegg til servant. Veg kan påføres skade ved vannsøl.</p> <p>Membran synlig klemt i sluk.</p> <p>Ellers ingen spesielle merknader registrert på synlig opplegg.</p> <p>Tilstandsgrad 2 er satt med bakgrunn i alder på tettesjikt og derav økt risiko for lekkasjer.</p> | |

| <p>-Det er ikke etablert noen dreksåpning for synliggjøring av eventuell lekkasje fra innebygget sisterner, og det er ikke framlagt noen dokumentasjon på annen godkjent løsning.</p> <p>-Svelling i deler av innredning</p> | |

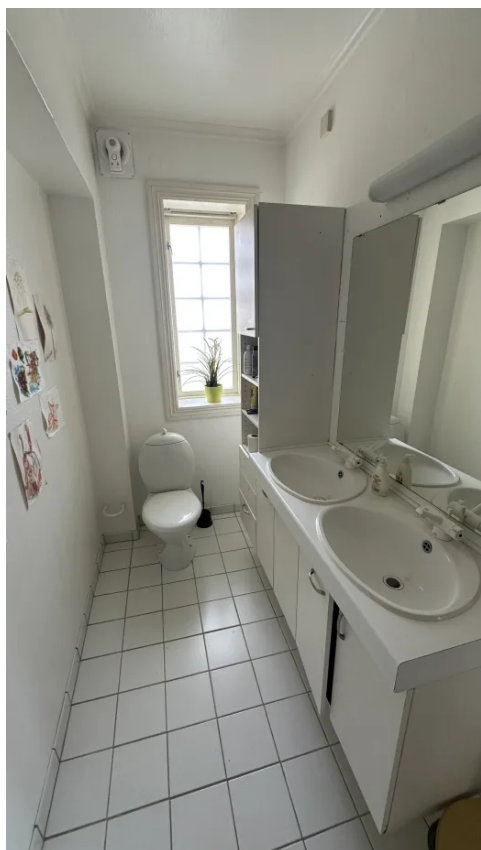
## 6.15 Våtrom: 2. etasje - Bad

Det er behov for totalrenovering av våtrommet!

-Det ble ikke registrert fukt ved overflatemåling eller ved hulltaking fra sideliggende rom på befaringsdagen. Diffusjonsplast og soppdannelser i synlig lettvegg ved ved hulltaking.

-Sokkel til dusjnisje er høyere en dørterskel, ved en eventuell lekkasje utenfor nisje vil sideliggende rom påføres fuktskader.

-Ikke synlig oppbrett av membran omliggende rørøpstikk i gulv, ved en eventuell lekkasje utenfor nisje vil sideliggende rom påføres fuktskader.

-Generell ujevn montering av flis, stedvis bom/riss/sprekk i fliser, dette skyldes stedvis montering og spenninger i konstruksjonen. Ved gjenoppbygging må det påregnes forsterkning/avstiving av konstruksjonen.

Våtrom tilfredsstiller ikke dagens krav til tetthet, og må påregnes oppgradert for å hindre lekkasjer i i konstruksjonen.

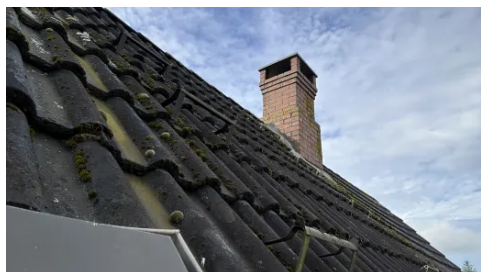
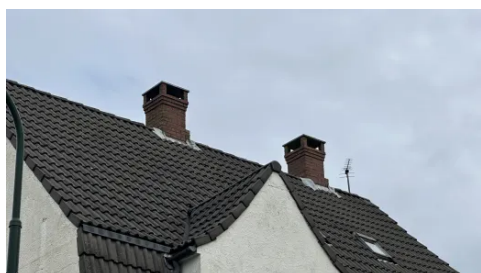
## 6.17 Øvrig: Skorstein over tak

- Det registreres kort avstand mellom sotluke og brennbart materiale. Avstandskravet er 30 cm.
- Riss i brannplate i ildsted.

Sprekk i bly i overgang skorstein/takstein.  
 Mose på skorstein tyder på at skorstein trekker fukt.  
 Renning på pipeløp på kryploft, dette tyder på utettheter omliggende pipe over tak.  
 Skorstein behøver behandling, eventuelt montering av heldekkende beslag.  
 Det anbefales jevnlig impregnering/behandling for å unngå utettheter (hvert 5. år).

Nærmere kontroll/utbedring av skorstein over tak, og vegg/tak på kryploft ved tilgang.  
Anbefaler montering av heldekkende pipebeslag. (+- 10 000,- pr. stk.)

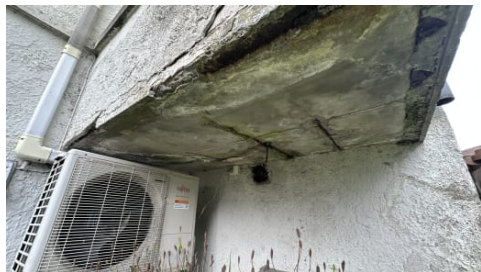
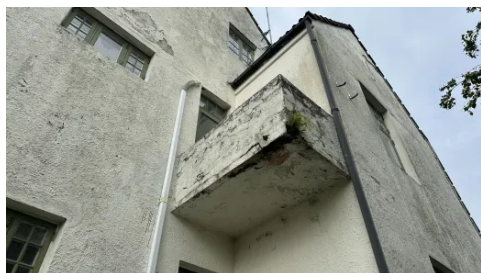
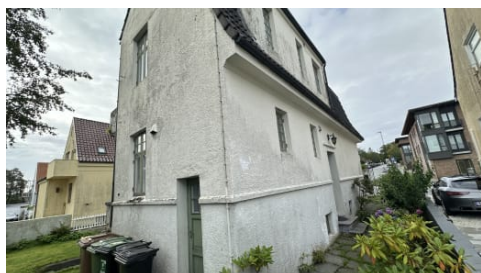
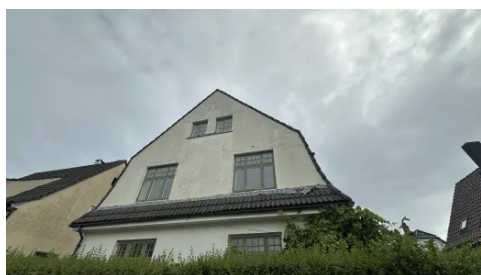
**6.18 Øvrig: Utvendige forhold**

Stedvis riss/sprekker/avskalling i pusset yttervegg, tegn til setninger.

Manglende fall på smyg over enkelte vinduer, dette øker fuktbelastningen på treverket.

-Ubehandlet bly i overgang tak/vegg, stedvis riss i bly, løs bly, dette øker faren for fuktskader.

-Det anbefales å foreta en gjenpussing av sprekker i grunnmur for å hindre fuktinntrekk/frostsprengning, samt observeres over tid, med tanke på om dette er under utvikling eller er stabilt.

-Yttervegg må behandles med diffusjonsåpen maling slik at en eventuell fukt kan slippe ut. Ikke nærmere kontrollert.
