Moserabben 30, 2150 ÅRNES

**Hyggelig enebolig med god  
planløsning over ett plan, stor  
kjeller og isolert garasje.  
Barnevennlig og trafikkstille.**

# Innhold

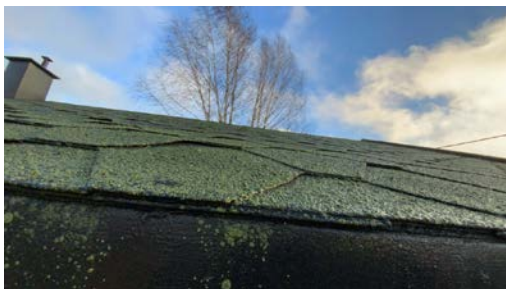
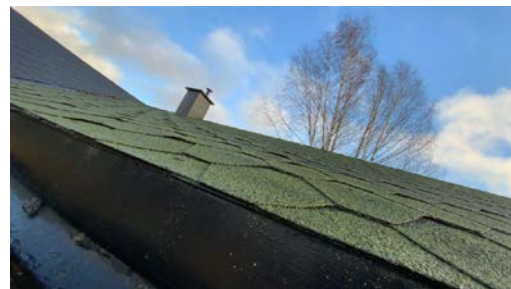
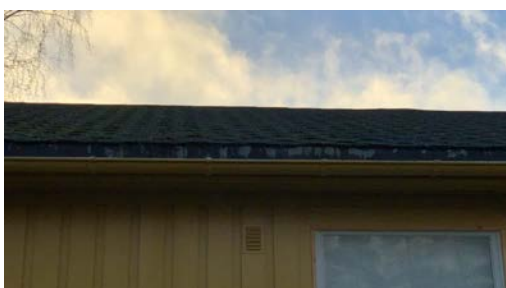
Vurdering av avvik: Mer enn halvparten av forventet brukstid er passert på taktekkingen. Mer enn halvparten av forventet brukstid er passert på undertak. Taktekkingen har mose og slitasje på grunn av elde. Det er synlig at det er lagt flere lag oppe på hverandre. Det er synlig fukt i undertaket der luftekanal går gjennom taket.

Det kan oppstå fuktlekkasjer ved at shingelen som er av papp sprekker i skjøter og lignende da det er lagt flere lag oppe på hverandre og fare for fuktskader i undertaket.

**Kostnadsestimat: 20 000 - 100 000**

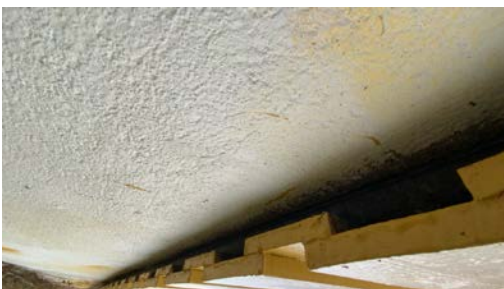
Vurdering av avvik: Det er ingen eller liten lufting i nedre kant av kledning mot grunnmur.

- Uten tilstrekkelig lufting bak bordkledningen kan fuktighet som trenger inn bak bordene eller gjennom veggene innenfra ikke tørke opp. Dette skaper ideelle forhold for råtesopp og muggvekst.
- Det bør foretas tiltak for å bedre lufting av kledningen.

Det er kun tatt stikkprøver og spesifikt forbehold om at det kan finnes mer skade bak og rundt området enn beskrevet i rapporten. Det gjøres oppmerksom på at luftetthet og isolasjonsevnen ikke er opp mot dagens krav.

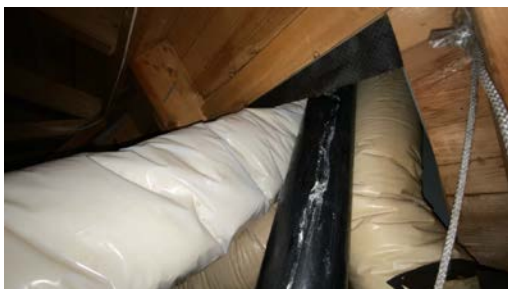
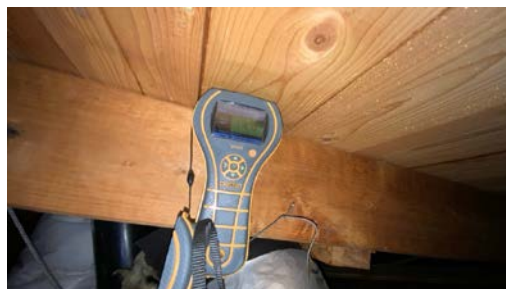
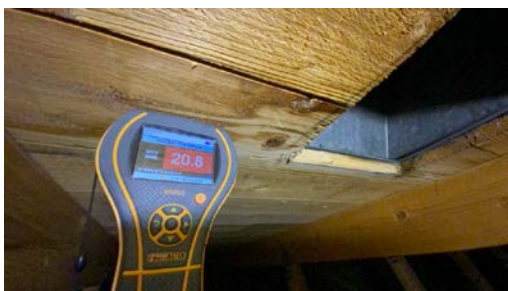
## **Takkonstruksjon/Loft**

Vurdering av avvik: Det er påvist fuktskjolder/skader i takkonstruksjonen. Det er synlig fukt rundt luftehatt i undertaket.

Fukt i undertaket kan føre til utvikling av sopp og råteskader. Det gjøres også oppmerksom på at det er viktig at det er god lufting i konstruksjonen og derfor anbefales det ytterligere noe mer luftespalte ut mot raft der det er delvis tett for å unngå kondens i konstruksjonen. Dampspærre på eldre hus er ikke med dagens tetthet og varmluft kan ofte sige opp på kaldtloftet og kondens kan skapes. Derfor er det viktig med god lufting av konstruksjonen. Musesperre på eldre konstruksjoner må etableres med netting eller lignende for å unngå mus på loft. Videre undersøkelser og utbedring av utvendig beslag anbefales.

- Det må gjøres nærmere undersøkelser.
- Andre tiltak:

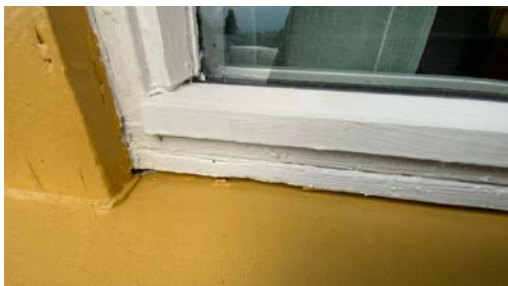
## **TG 2 Vinduer**

Vurdering av avvik: Karmene i vinduer er slitte og det er sprekker i trevirket. Synlig utvendig slitasje av vinduer.

Bygningen har malte trevinduer med 2-lags glass fra byggeår.

Vinduer bærer preg av noe manglende vedlikehold og med tanke på alder, er gummipakninger sprøe og punktering kan være en mulighet. Vinduene har dårlig isolasjonsevne og må regnes med å skiftes ut over tid. Dersom vedlikehold eller utskifting ikke gjennomføres, kan det føre til varmetap, økte energikostnader og risiko for fukt- og råteskader i omkringliggende konstruksjoner.

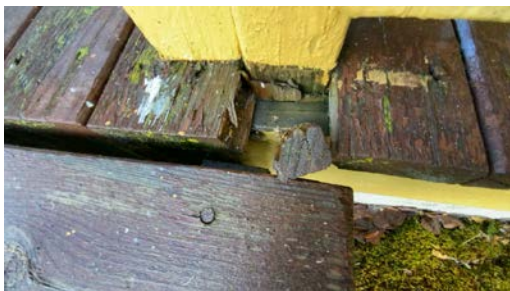
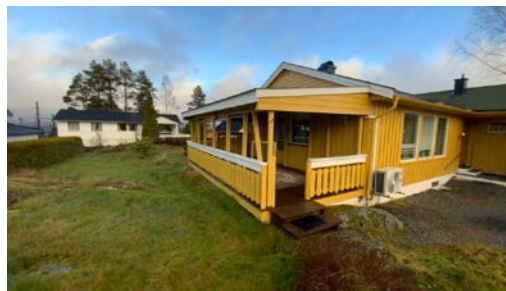
Vurdering av avvik: Det er påvist fukt-/råteskader i konstruksjonen. Noe enderåte på trespaltegulvet er synlig.

Fukt- og råteskader må utbedres for å hindre videre skadeutvikling og redusert bæreevne i konstruksjonen. Dersom tiltak ikke iverksettes, kan dette føre til ytterligere forringelse av materialene, økt risiko for sopp- og muggdannelse, samt svekket stabilitet og levetid for terrassen. Det gjøres oppmerksom på at denne typen tak ikke tåler snøtyngde som taket på huset. Det er derfor viktig at mye snø som er våt fjernes fra taket om vinteren.

**Kostnadsestimat: 20 000 - 100 000**

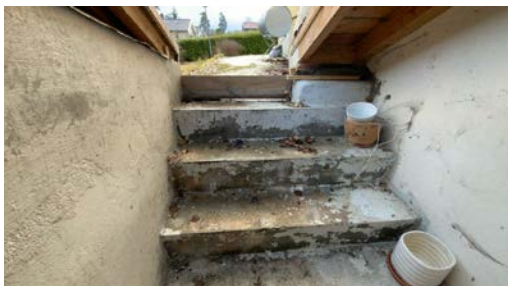
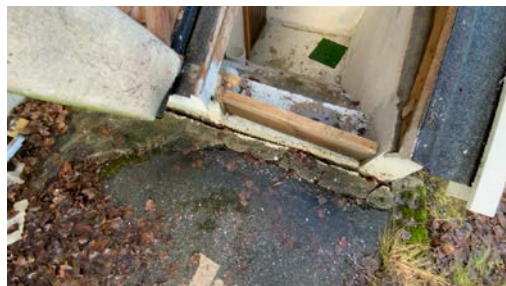
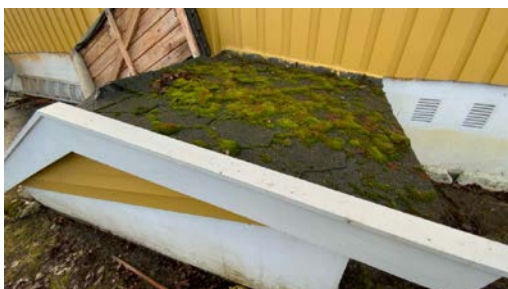
**TG 2 Utvendige trapper**

Etablert støpt trapp til kjeller. Denne er enkelt overbygget med vippedør av tre.

- Dersom avvik ikke utbedres er det fare for videre skadeutvikling.

Det bør etableres åpent sluk som går videre vekk fra huset i bunn foran kjellerdør. Dette for å unngå vann som kan samle seg i bunn av trapp og trekke inni kjeller. Kjeller og vippedør fremstår med slitasje og bør renoveres og oppgraderes, slik at det er tett mot trapp og kjellerdør.

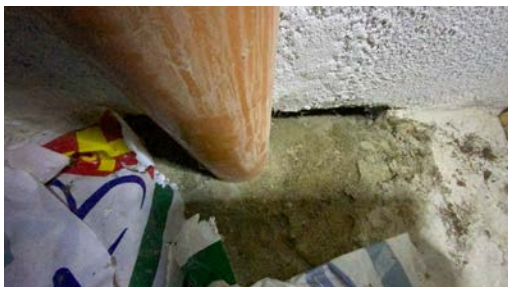
Vurdering av avvik: Det er påvist indikasjoner på noe fuktgjennomtrenging inn i kjellermur. Kjeller har begrenset ventilering/luftgjennomstrømning. Det anbefales å støpe rundt avløpsrøret som går ned i grunn, da skadedyr kan grave seg inn og gjøre skader. Ventiler i vegger er tettet med isolasjon.

Det er fritt eksponert mur i yttervegger som ligger under terreng. Det er stedvis noe saltutslag med høyere fuktverdier ved søk på disse veggene. Det er ingen konsekvens for store skader på disse stedene da vegger ikke er dekket til med utforet trevegger eller annet. Det er en god løsning at det er fritt eksponerte vegger, slik at konstruksjonen får puste. Se øvrig vurdering av drenering.

Liten åpning ved mur og kun sand rundt rør.

Ventiler i vegger bør åpnes for bedret gjennomlufting. Varme bør etableres om vinteren med tanke på at vannrør ikke fryser. Støpe rundt avløpsrøret som går ned i grunn, da skadedyr kan grave seg inn og gjøre skader

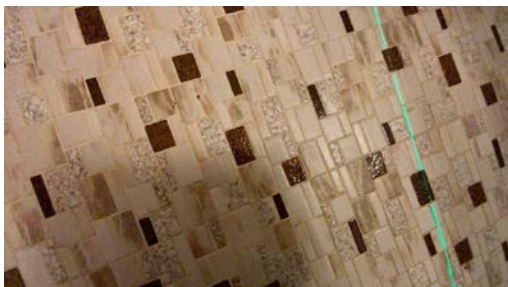
Våtrom > 1.Etasje > Bad > Overflater Gulv: Gulvet er flislagt. Rommet har elektriske varmekabler. Fall mot sluk er målt til 22 mm. Høydeforskjell fra toppen av sluket til toppen av membranen ved dørterskelen er 28 mm. Gamle materialer for våtrom er en svakhet med tanke på at det kan bli fuktskader ved større fuktbelastninger. Vurdering av avvik: Det er påvist at noen fliser har bom (hulrom under).

Gamle materialer for våtrom er en svakhet med tanke på at det kan bli fuktskader ved større fuktbelastninger og må utbedres med nye overflater og membran.

- Påviste skader må utbedres.

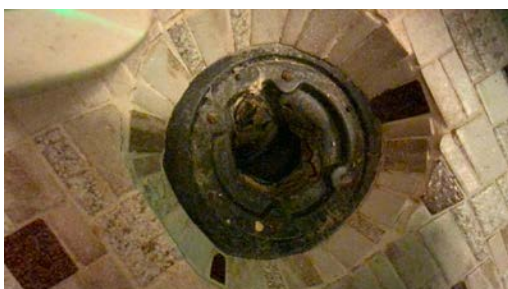
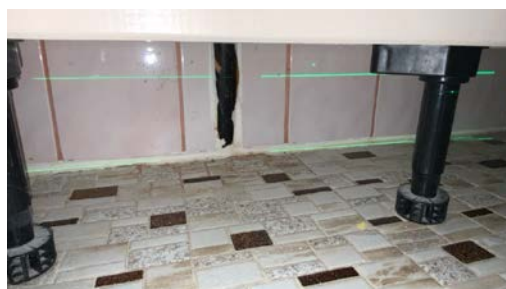
### Sluk, membran og tettesjikt

Vurdering av avvik: Det er rundt sluk påvist en ikke-fagmessig utførelse av membran/tettesjikt/klemring. Det er påvist utette rørgjennomføringer i våtsone.

En utett membran kan føre til vanninntrenging i bygningskonstruksjonen, noe som vil forårsake omfattende skader på gulv, vegger og underliggende strukturer.

**Kostnadsestimat: 200 000 - 500 000**

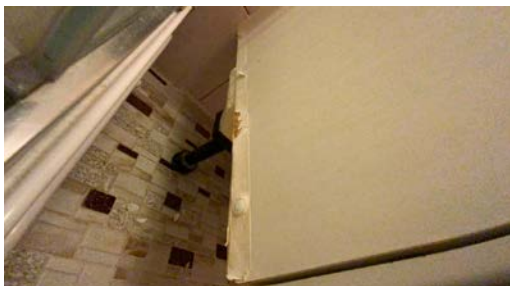
### Sanitærutstyr og innredning

Våtrom > 1.Etasje > Bad > Sanitærutstyr og innredning: Rommet har innredning med nedfelt servant og dusjkabinett. Speil og belysning. Alder er ukjent. Vurdering av avvik: Det er påvist skader på innredning. Det er synlig svelling av endeplate på innredning etter fukt.

Det bør foretas utbedring eller utskifting av skadet innredning for å sikre funksjon og hindre videre forringelse. Konsekvensen av å ikke utbedre kan være redusert brukervennlighet, økt slitasje og mulig skade på omkringliggende konstruksjoner.

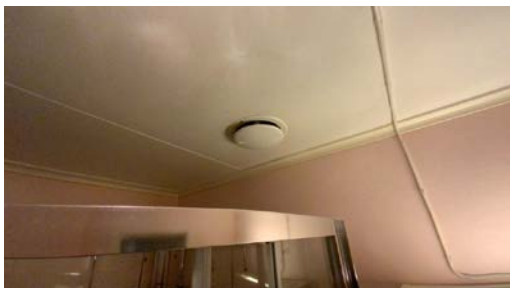
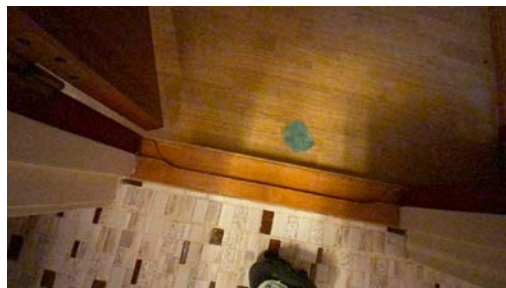
### Ventilasjon

Våtrom > 1.Etasje > Bad > Ventilasjon: Det er naturlig ventilerings. Vurdering av avvik: Rommet har kun naturlig ventilasjon. Naturlig ventilerings er ikke tilfredsstillende ut fra dagens krav til ventilasjon og vurdering ut fra NS3600.

- Dersom avviket ikke utbedres vil det være fare for dårlig luftskifting og resultere i høy luftfuktighet og utvikling av skader.
- Elektrisk avtrekksvifte bør monteres for å lukke avviket.

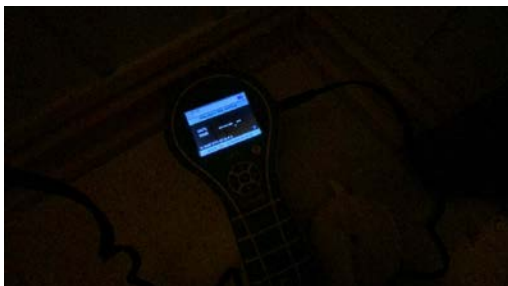
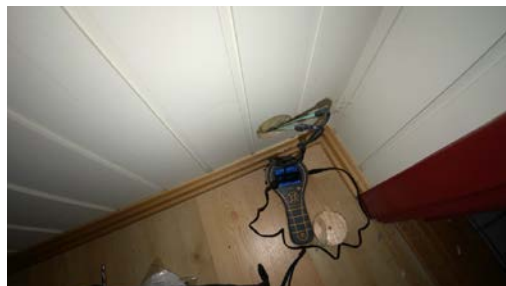
### Tilliggende konstruksjoner våtrom

Våtrom > 1.Etasje > Bad > Tilliggende konstruksjoner våtrom: Hulltaking er foretatt og det er påvist avvik i hulltakingen. Hulltaking er foretatt ved/i Gang. Vurdering av avvik: Hulltaking er foretatt og det er påvist avvik i konstruksjonen. Det er ikke synlig membran på innvendig bad.

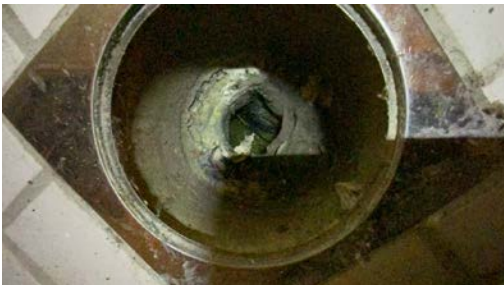
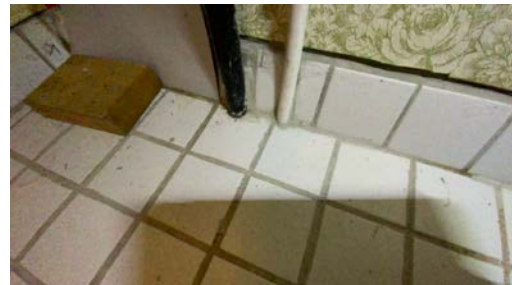
### TG 2 Overflater Gulv

Vurdering av avvik: Det er påvist at noen fliser har bom (hulrom under).

Kostnadsestimat: 100 000 - 200 000

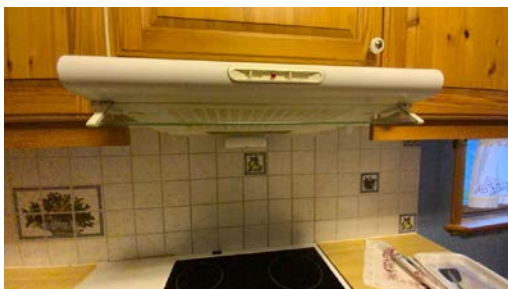
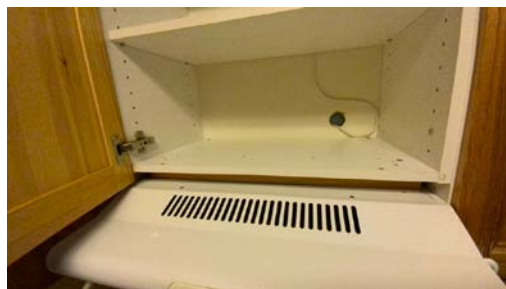
### TG 2 Avtrekk

Kjøkken > 1.Etasje > Kjøkken > Avtrekk: Det er kjøkkenventilator med kullfilter. Vurdering av avvik: Kjøkkenet har ventilator med omluft (kullfilter). Det er synlig ventil for ventilator i yttervegg, men kjøkkenvifte er ikke synlig koblet til denne med luftekanal.

Etablere vifte med tilkobling til utvendig ventil som er etablert i yttervegg. Om mulig bør det etableres ventilasjonskanal ut i det fri fra ventilatoren for å sikre bedre luftkvalitet og redusere risiko for fukt og luktproblemer på kjøkkenet.

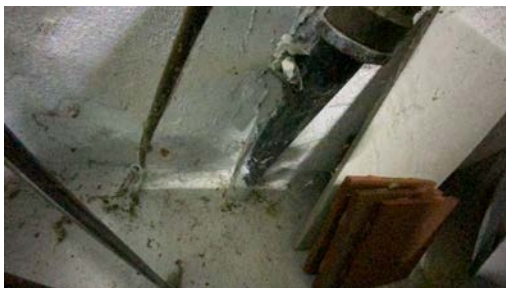
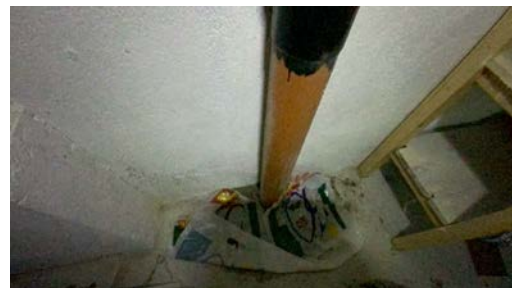
## 1 TG 2 Utvendige vann- og avløpsledninger

Vurdering av avvik: Mer enn halvparten av forventet brukstid er passert på utvendige avløpsledninger. Mer enn halvparten av forventet brukstid er passert på utvendige vannledninger.

Utvendige avløpsrør er av plast. Utvendige vannledninger er av plast (PEL). Det er offentlig avløp via private stikkledninger. Det er privat vannforsyning via private stikkledninger. Vann og avløpsledning er fra 1976.

Det bør vurderes utskifting eller nærmere kontroll av de utvendige avløpsrørene, da mer enn halvparten av forventet brukstid er passert. Konsekvensen ved gamle avløpsrør av denne typen er økt risiko for tilstopping og tilbakeslag, noe som kan føre til vannskader inne i boligen. Det tas spesifikk forbehold om tilstand av vann og avløpsrør som beskrevet, da disse er skjult under boligen. Alder er derfor en indikasjon om tilstanden på rørene.
