Moserabben 30, 2150 ÅRNES

**Hyggelig enebolig med god  
planløsning over ett plan, stor  
kjeller og isolert garasje.  
Barnevennlig og trafikkstille.**

# Tilstandsrapport

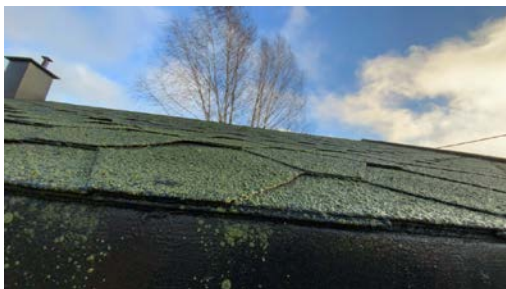
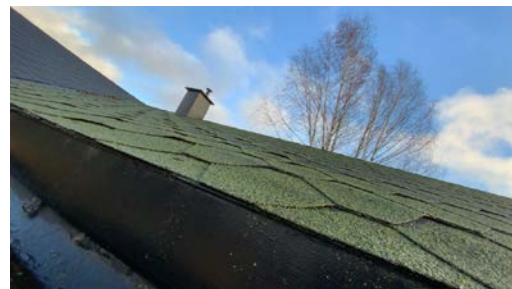
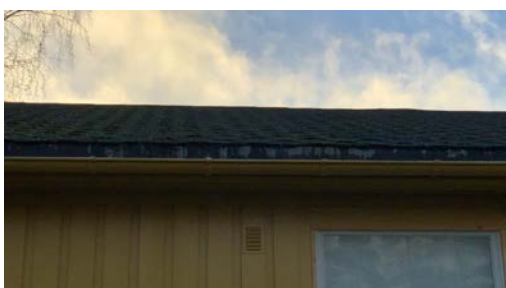
Punkter i tilstandsrapporten merket med tilstandsgrad 3 – store eller alvorlige tiltak:  
Utvendig > Taktekking: Punktet må sees i sammenheng med Takkonstruksjon/Loft. Taktekkingen er av pappshingel er ikke kjent. Taket er besiktiget fra takfot i stige. Siden taket (takkonstruksjon, taktekking og skorstein) kun er observert fra takfot i stige, er vurderingen begrenset av dette. Det er ikke sikkerhetsmessig forsvarlig å bevege seg ut på taket. Selv om det ikke er avdekket skader under befaringen, betyr ikke dette at det ikke foreligger skader som en besiktigelse på taket kan avdekke. Vær oppmerksom på denne risikoen. En undersøkelse på taket kan utføres av en fagperson under tilstrekkelige sikkerhetsforhold.

Vurdering av avvik: Mer enn halvparten av forventet brukstid er passert på taktekkingen. Mer enn halvparten av forventet brukstid er passert på undertak. Taktekkingen har mose og slitasje på grunn av elde. Det er synlig at det er lagt flere lag oppe på hverandre. Det er synlig fukt i undertaket der luftekanal går gjennom taket.

Det kan oppstå fuktlekkasjer ved at shingelen som er av papp sprekker i skjøter og lignende da det er lagt flere lag oppe på hverandre og fare for fuktskader i undertaket.

**Kostnadsestimat: 20 000 - 100 000**

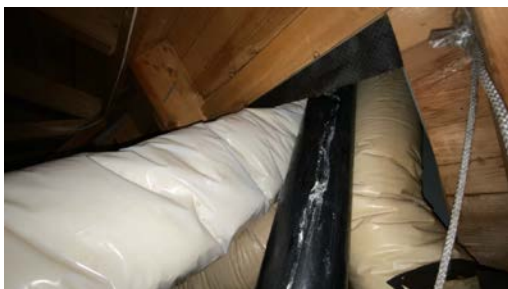
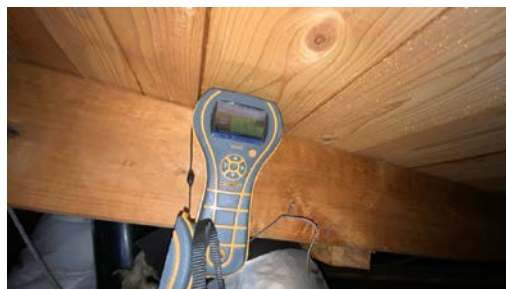
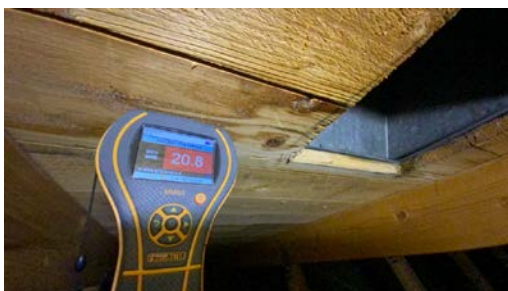
## **Takkonstruksjon/Loft**

Vurdering av avvik: Det er påvist fuktskjolder/skader i takkonstruksjonen. Det er synlig fukt rundt luftehatt i undertaket.

Fukt i undertaket kan føre til utvikling av sopp og råteskader. Det gjøres også oppmerksom på at det er viktig at det er god lufting i konstruksjonen og derfor anbefales det ytterligere noe mer luftespalte ut mot raft der det er delvis tett for å unngå kondens i konstruksjonen. Dampspærre på eldre hus er ikke med dagens tetthet og varmluft kan ofte sige opp på kaldtloftet og kondens kan skapes. Derfor er det viktig med god lufting av konstruksjonen. Musesperre på eldre konstruksjoner må etableres med netting eller lignende for å unngå mus på loft. Videre undersøkelser og utbedring av utvendig beslag anbefales.

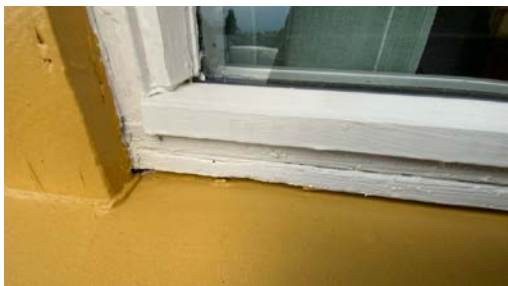
## **TG 2 Vinduer**

Vurdering av avvik: Karmene i vinduer er slitte og det er sprekker i trevirket. Synlig utvendig slitasje av vinduer.

Vinduer bærer preg av noe manglende vedlikehold og med tanke på alder, er gummipakninger sprøe og punktering kan være en mulighet. Vinduene har dårlig isolasjonsevne og må regnes med å skiftes ut over tid. Dersom vedlikehold eller utskifting ikke gjennomføres, kan det føre til varmetap, økte energikostnader og risiko for fukt- og råteskader i omkringliggende konstruksjoner.

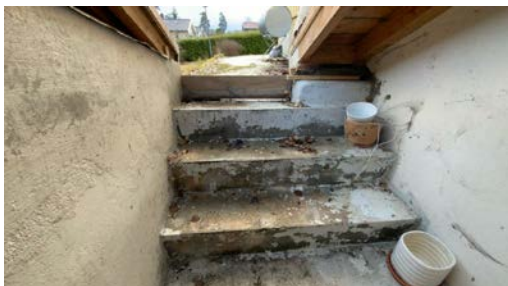
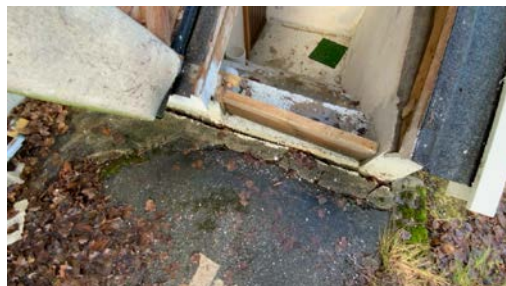
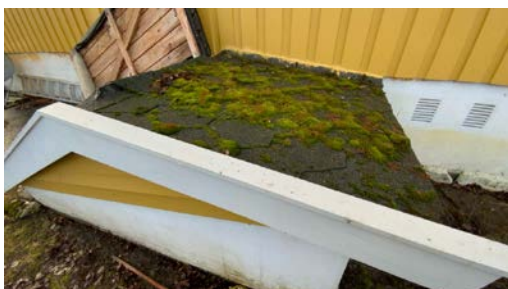
## TG 2 Utvendige trapper

Vurdering av avvik: Det er påvist andre avvik: Det er synlig betydelig slitasje og dårlig avrenning av konstruksjonen.

Etablert støpt trapp til kjeller. Denne er enkelt overbygget med vippedør av tre.

- Dersom avvik ikke utbedres er det fare for videre skadeutvikling.

Det bør etableres åpent sluk som går videre vekk fra huset i bunn foran kjellerdør. Dette for å unngå vann som kan samle seg i bunn av trapp og trekke inni kjeller. Kjeller og vippe dør fremstår med slitasje og bør renoveres og oppgraderes, slik at det er tett mot trapp og kjellerdør.

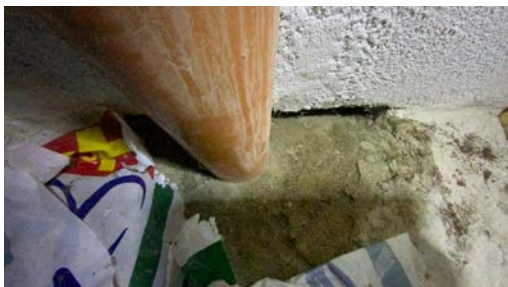
Vurdering av avvik: Det er påvist indikasjoner på noe fuktgjennomtrenging inn i kjellermur. Kjeller har begrenset ventilering/luftgjennomstrømning. Det anbefales å støpe rundt avløpsrøret som går ned i grunn, da skadedyr kan grave seg inn og gjøre skader. Ventiler i vegger er tettet med isolasjon.

Det er fritt eksponert mur i yttervegger som ligger under terreng. Det er stedvis noe saltutslag med høyere fuktverdier ved søk på disse veggene. Det er ingen konsekvens for store skader på disse stedene da vegger ikke er dekket til med utforet trevegger eller annet. Det er en god løsning at det er fritt eksponerte vegger, slik at konstruksjonen får puste. Se øvrig vurdering av drenering.

Liten åpning ved mur og kun sand rundt rør.

Ventiler i vegger bør åpnes for bedret gjennomlufting. Varme bør etableres om vinteren med tanke på at vannrør ikke fryser. Støpe rundt avløpsrøret som går ned i grunn, da skadedyr kan grave seg inn og gjøre skader

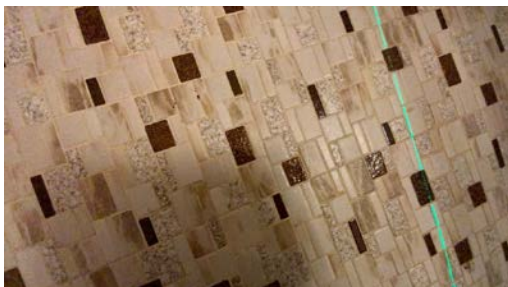
### 1. ETASJE > BAD

Våtrom > 1.Etasje > Bad > Overflater Gulv: Gulvet er flislagt. Rommet har elektriske varmekabler. Fall mot sluk er målt til 22 mm. Høydeforskjell fra toppen av sluket til toppen av membranen ved dørterskelen er 28 mm. Gamle materialer for våtrom er en svakhet med tanke på at det kan bli fuktskader ved større fuktbelastninger. Vurdering av avvik: Det er påvist at noen fliser har bom (hulrom under).

Gamle materialer for våtrom er en svakhet med tanke på at det kan bli fuktskader ved større fuktbelastninger og må utbedres med nye overflater og membran.

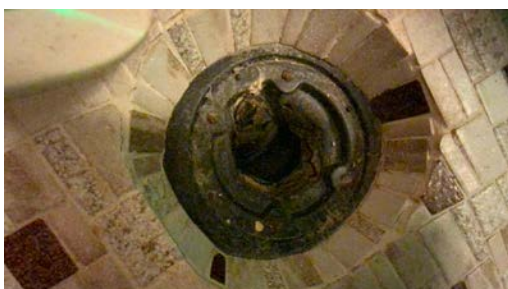
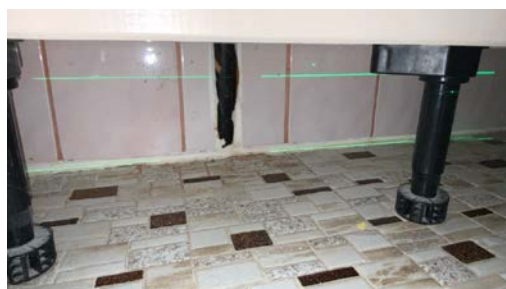
## 1. ETASJE > BAD

Vurdering av avvik: Det er rundt sluk påvist en ikke-fagmessig utførelse av membran/tettesjikt/klemring. Det er påvist utette rørgjennomføringer i våtsone.

En utett membran kan føre til vanninntrenging i bygningskonstruksjonen, noe som vil forårsake omfattende skader på gulv, vegger og underliggende strukturer.

**Kostnadsestimat: 200 000 - 500 000**

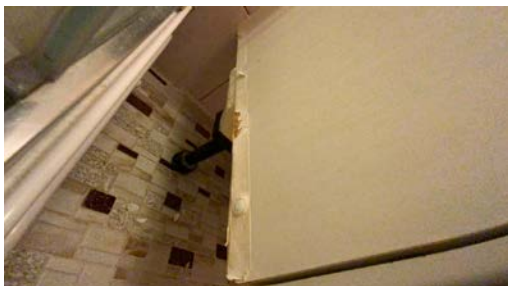
## 1. ETASJE > BAD

Våtrom > 1.Etasje > Bad > Sanitærutstyr og innredning: Rommet har innredning med nedfelt servant og dusjkabinett. Speil og belysning. Alder er ukjent. Vurdering av avvik: Det er påvist skader på innredning. Det er synlig svelling av endeplate på innredning etter fukt.

Det bør foretas utbedring eller utskifting av skadet innredning for å sikre funksjon og hindre videre forringelse. Konsekvensen av å ikke utbedre kan være redusert brukervennlighet, økt slitasje og mulig skade på omkringliggende konstruksjoner.

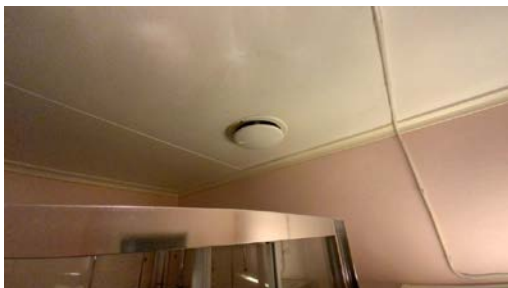
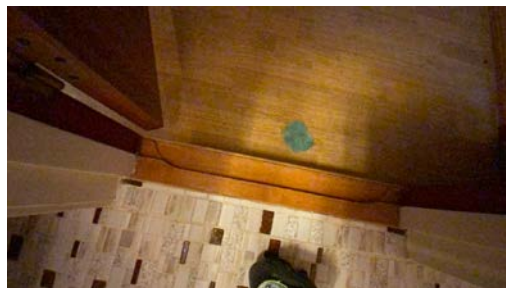
## 1. ETASJE > BAD

Våtrom > 1.Etasje > Bad > Ventilasjon: Det er naturlig ventilerings. Vurdering av avvik: Rommet har kun naturlig ventilasjon. Naturlig ventilerings er ikke tilfredsstillende ut fra dagens krav til ventilasjon og vurdering ut fra NS3600.

- Dersom avviket ikke utbedres vil det være fare for dårlig luftskifting og resultere i høy luftfuktighet og utvikling av skader.
- Elektrisk avtrekksvifte bør monteres for å lukke avviket.

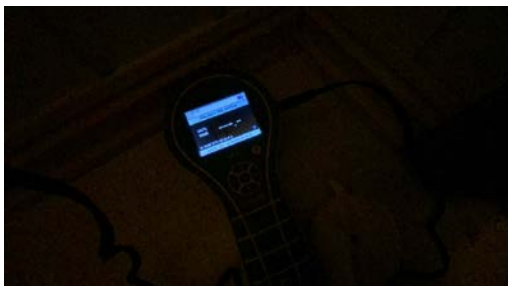
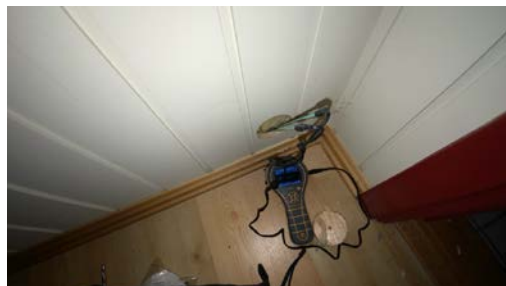
## 1. ETASJE > BAD

Våtrom > 1.Etasje > Bad > Tilliggende konstruksjoner våtrom: Hulltaking er foretatt og det er påvist avvik i hulltakingen. Hulltaking er foretatt ved/i Gang. Vurdering av avvik: Hulltaking er foretatt og det er påvist avvik i konstruksjonen. Det er ikke synlig membran på innvendig bad.

Feil utførelse av konstruksjonen bør utbedres for å redusere risikoen for fuktskader, sopp eller råte i konstruksjonen. Se videre vurdering av tettesjikt for badet.

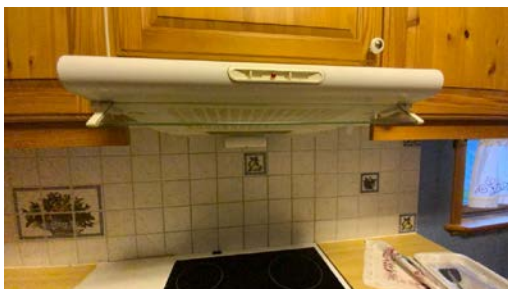
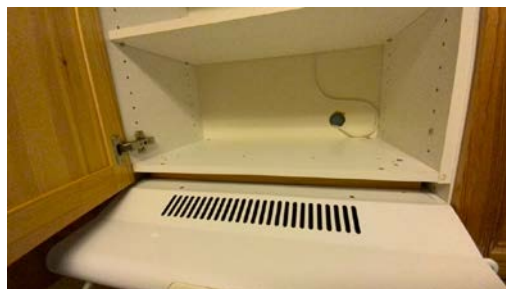
## 1. ETASJE > KJØKKEN

Kjøkken > 1.Etasje > Kjøkken > Avtrekk: Det er kjøkkenventilator med kullfilter. Vurdering av avvik: Kjøkkenet har ventilator med omluft (kullfilter). Det er synlig ventil for ventilator i yttervegg, men kjøkkenvifte er ikke synlig koblet til denne med luftekanal.

Etablere vifte med tilkobling til utvendig ventil som er etablert i yttervegg. Om mulig bør det etableres ventilasjonskanal ut i det fri fra ventilatoren for å sikre bedre luftkvalitet og redusere risiko for fukt og luktproblemer på kjøkkenet.

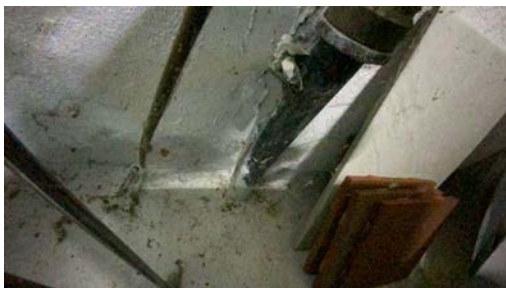
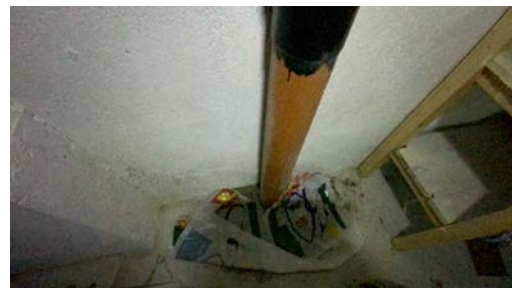
## 1 TG 2 Utvendige vann- og avløpsledninger

Vurdering av avvik: Mer enn halvparten av forventet brukstid er passert på utvendige avløpsledninger. Mer enn halvparten av forventet brukstid er passert på utvendige vannledninger.

Utvendige avløpsrør er av plast. Utvendige vannledninger er av plast (PEL). Det er offentlig avløp via private stikkledninger. Det er privat vannforsyning via private stikkledninger. Vann og avløpsledning er fra 1976.

Det bør vurderes utskifting eller nærmere kontroll av de utvendige avløpsrørene, da mer enn halvparten av forventet brukstid er passert. Konsekvensen ved gamle avløpsrør av denne typen er økt risiko for tilstopping og tilbakeslag, noe som kan føre til vannskader inne i boligen. Det tas spesifikk forbehold om tilstand av vann og avløpsrør som beskrevet, da disse er skjult under boligen. Alder er derfor en indikasjon om tilstanden på rørene.
