# Tilstandsrapport

Enebolig

Finnestadveien 428, 1880 EIDSBORG

Befaringsdato: 19.03.2025

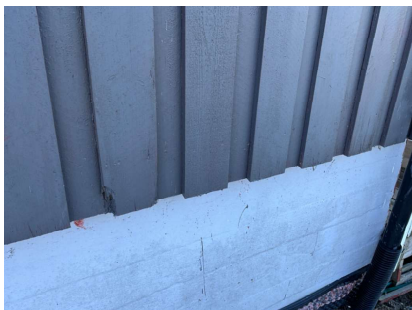
- Det er ingen eller liten lufting i nedre kant av kledning mot grunnmur.
- Det er påvist betydelige råteskader i bordkledningen.

- Ikke tilstrekkelig med lufting mellom kledning og yttervegg. God lufting er viktig og skal drenere ned og lede ut vann som trenger gjennom regnskjermer, slippe ut eventuell fuktighet fra indre deler av vegg samt gi mulighet for at fuktighet kan tørke ut fra baksiden av regnskjermer.

- Råteskadet trekledning må skiftes ut for å forhindre videre skadeutvikling. Fuktskader som konsekvens. i områder hvor det er påvist en del råte, må det forventes at veggkonstruksjonen har tatt skade.
- Vedrørende lufting, kan konstruksjonen fungere med dette avviket, det må dog gjøres utbedringer om avviket skal lukkes. Det vil imidlertid sjelden være økonomisk rasjonelt som et enkeltstående tiltak. Ved bytting av kledning, bør konstruksjon/lufting bygges opp riktig.

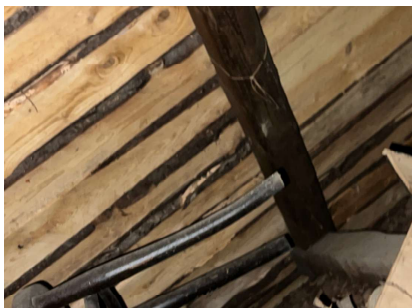
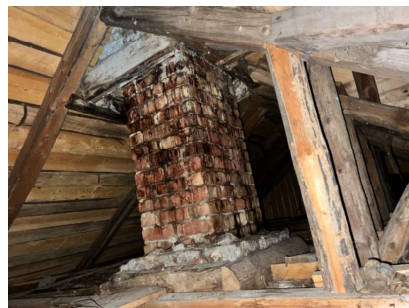
## TG 3 Takkonstruksjon/Loft

- Det er ingen lufting i konstruksjonen.
- Det er påvist fukt-/råteskader i takkonstruksjonen.
- Det er påvist fuktskjolder/skader i takkonstruksjonen.
- Begrenset med lufting av loftet. God og kontinuerlig lufting er viktig, slik at risiko for skader reduseres.
- Registrert noen områder med/svertesopp i undertaket på loftet. Årsak er trolig fordi det er for fuktig på loftet, fra boligen kommer fuktig luft opp på loftet, som kjøles ned.
- Påvist fuktskjolder i undertaket på loftet, rundt gjennomføringer. Ikke foretatt fuktmålinger. Skjolder kan relateres til utettheter rundt pipe.
- Påvist råteskader i vindski samt ytre takbjelke.

- Gjennomføringer i taktekket er som regel svake punkt hvor det fort oppstår lekkasje. Kontinuerlig tilsyn er anbefalt.
- Luftingen må utbedres for å lukke avviket, men det er sjelden økonomisk rasjonelt som et enkeltstående tiltak. Ved omlegging av taktekkingen bør lufting over tak vurderes for å redusere risikoen for kondens og fuktskader.
- Råteskadet vindski og takbjelke må utbedres om avviket skal lukkes.

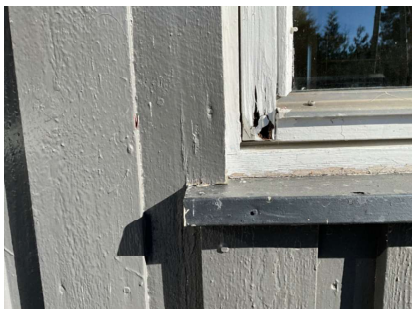
## TG 3 Vinduer

- Det er påvist at enkelte vinduer er vanskelig å åpne/lukke.
- Det er påvist vinduer med fukt/råteskader.
- Karmene i vinduer er slitte og det er sprekker i treverket.

- Vinduenes karmen har synlige sprekker/slitasje samt råteskader som kan svekke funksjon og tetthet over tid, forårsaket av aldring, fukt samt manglende vedlikehold.

- Det er observert tegn på innvendig kondensering på enkelte vindusglass. Dette indikerer at det kan være redusert isolasjonsevne i glassene eller utilstrekkelig ventilasjon i rommet som fører til oppsamling av fuktighet på innsiden av vinduene.

- Vinduer bærer generelt preg av elde og slitasje, og det må påregnes utskiftninger av vinduer nå samt i tiden som kommer. Om ikke, vil det resultere i videre skadeutvikling som kan utvikle seg til fuktskader i konstruksjon rundt.

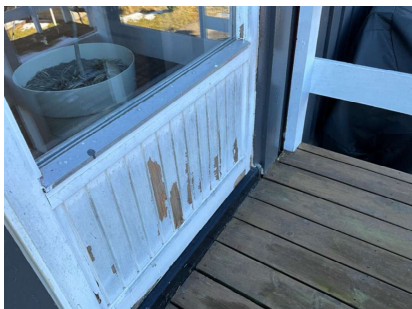
## Dører

- Det er påvist utetthet/åpning mellom dørblad og dørkarm. Dvs. at kald trekk kan oppstå.
- Karmene i dører er værslitte utvendig og det er sprekker i treverket.

- Det må påregnes noe vedlikehold og at enkelte dører må skiftes ut.

- Utettheten mellom dørbladet og karmen bør tettes. Hvis dette ikke utbedres, kan det føre til økt varmetap, kald trekk og høyere oppvarmingskostnader.  
- Dører bør vedlikeholdes eller skiftes ut for å bevare funksjon og estetikk. Uten tiltak kan slitasjen forverres, noe som kan påvirke tetthet og brukervennlighet.

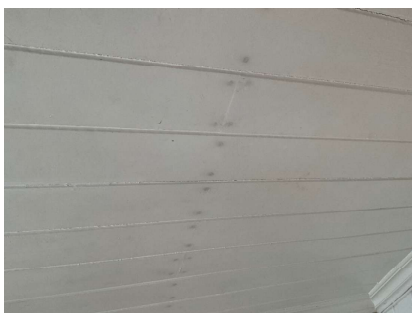
- Påvist sot-/støvkondens på overflater. Dette kommer trolig av varmetap mellom boligen og konstruksjon, som kan gi ørlite kondens, som sot og støv i lufta fester seg til. Ellers påvist noe sår/skader på overflater.

- Det vil være opp til den enkelte å avgjøre om de ønsker å pusse opp overflatene. Det må dog gjøres tiltak om avviket skal lukkes.
