# Kjøllevveien 8 2450 RENA

## Tilstandsrapport Eierskifte

Boligtype: Fritidsbolig

Byggeår: 1978

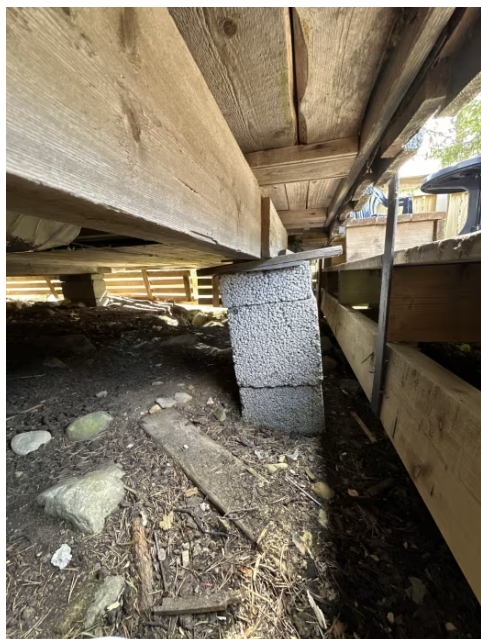
Lecapilarer ved opprinnelig bygning med synlige skjevheter.

Lecapilarer ved opprinnelig bygning med synlige skjevheter. Sprekker kan tyde på ustabil/sviktende grunn.

Etterjusteringer av punktfundamenter må påregnes.

Løpende observasjoner anbefales for å bekrefte eller avkrefte en negativ utvikling.

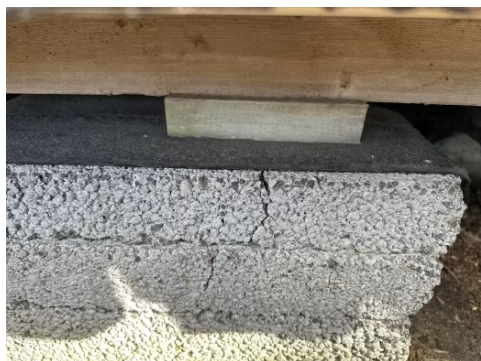
Lecapilarer ved opprinnelig bygning med synlige skjevheter. Sprekker kan tyde på ustabil/sviktende grunn.

Det registreres sprekker i fundamenter.

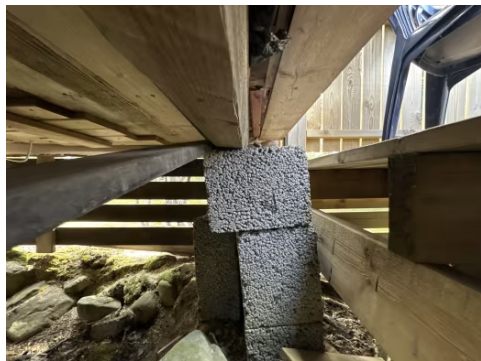
Lecapilarer ved opprinnelig bygning med synlige skjevheter. Det registreres åpninger i stubbloft.

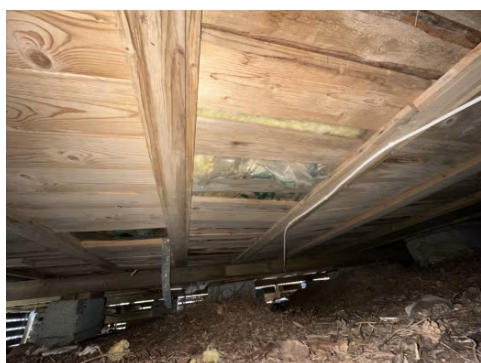
Det registreres åpninger i stubbloft, isolasjon fritt eksponert.

Det registreres åpninger i stubbloft.

Utbedring og tetting av stubbloft må påregnes.

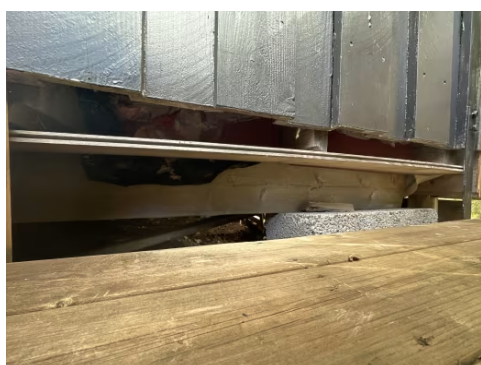
Det registreres åpninger i stubbloft.

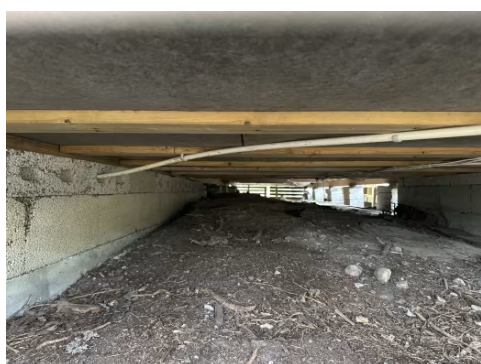
Viser stubbloft under tilbygget del.

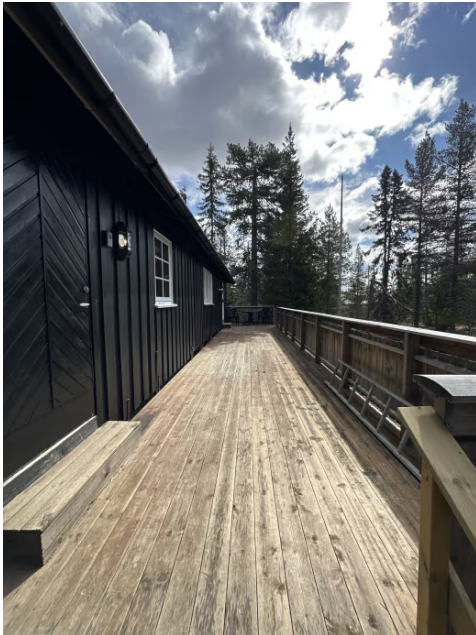
Viser terrasse.

Fundamenter er lagt direkte på bakken uten frostsikring, og bevegelser pga. tele i bakken må påregnes.

Utbedring av ovennevnte forhold må påregnes.

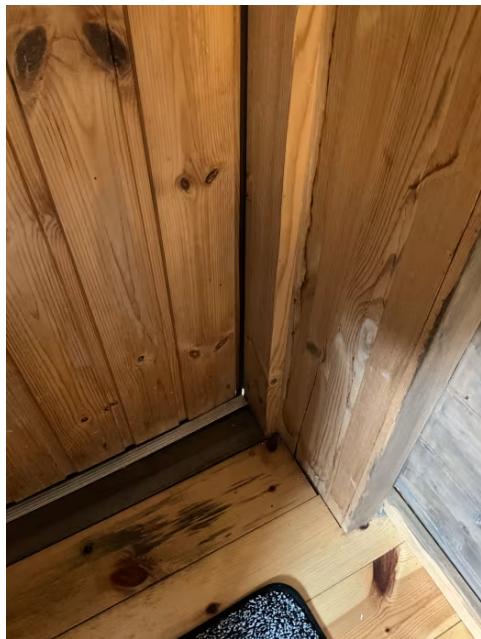
Det registreres fuktskjolder rundt ytterdør, det ble ikke målt høye verdier. Ytterdør tetter ikke mot karm.

Etablering av beslag ved ytterdører må påregnes.

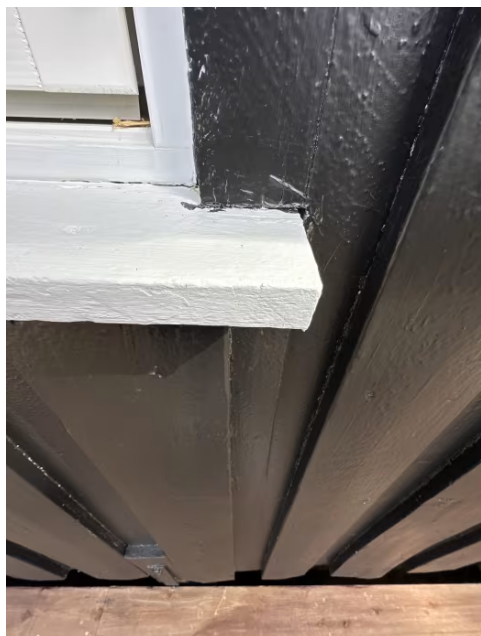
Det er påvist avvik ved omramming. Liten/ingen avstand mellom trepanel og beslag, fare for fuktopptrekk.

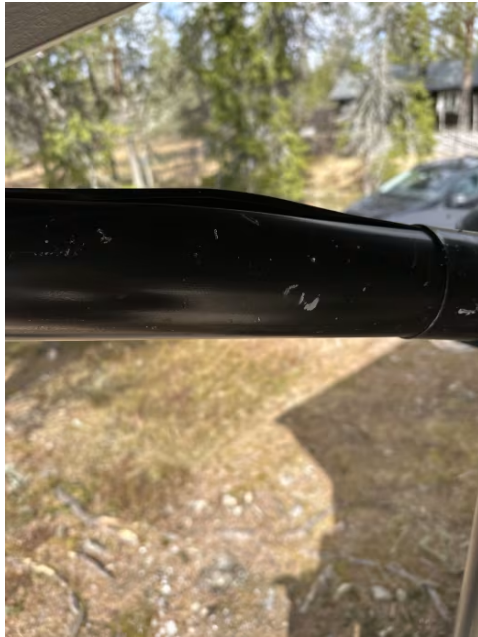
Det ble registrert buling/skade i nedløpsrør som er et symptom på frostspreng.

| Utbedring av nedløpsrør med skader og justering av takrenner må påregnes. | |

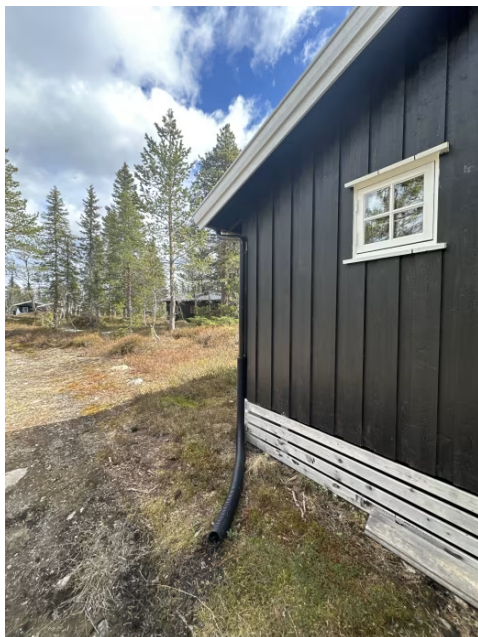
Etablert drensør på nedløp.

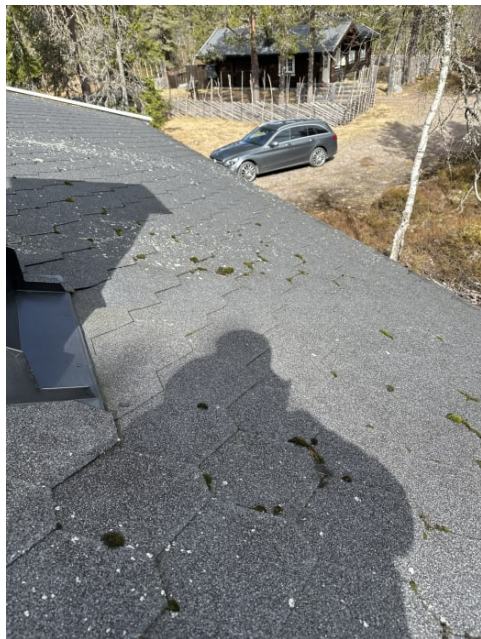
Det er registreres svikt nedbøy i takflaten nedenfor pipe.

Ytterligere undersøkelser av takkonstruksjonen anbefales med bakgrunn i påviste skjevheter og svikt ved pipe.

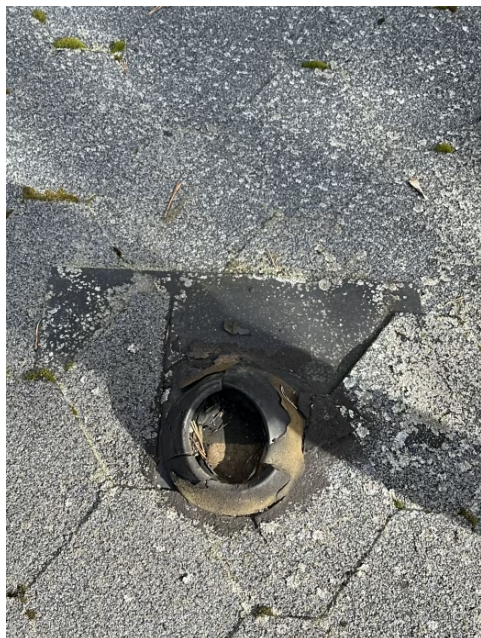
Eldre takgjennomføring som ikke er i bruk anbefales fjernet.

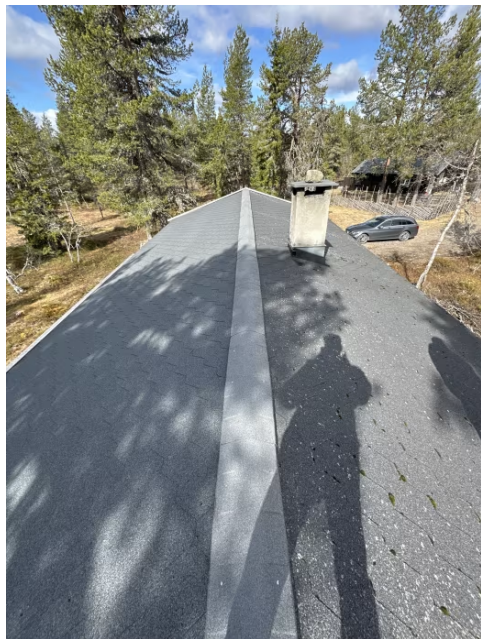
Taktekkingen har mose og slitasje på grunn av elde. Det registreres buler i papptekking.

Viser taktekingen.

Mose på tak anbefales fjernet som et vedlikeholdstiltak.

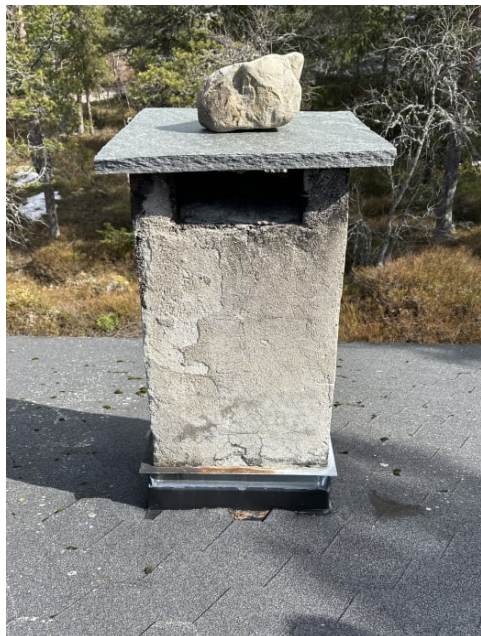
Viser pipe over tak.

Det er rust i beslag rundt pipa. Det registreres boom under enkelte fliser på pipe. Mindre riss registreres på pipe over tak.

Det registreres rust på beslag, kort gjenværende brukstid på beslag. Utbedring av beslag over tak anbefales.

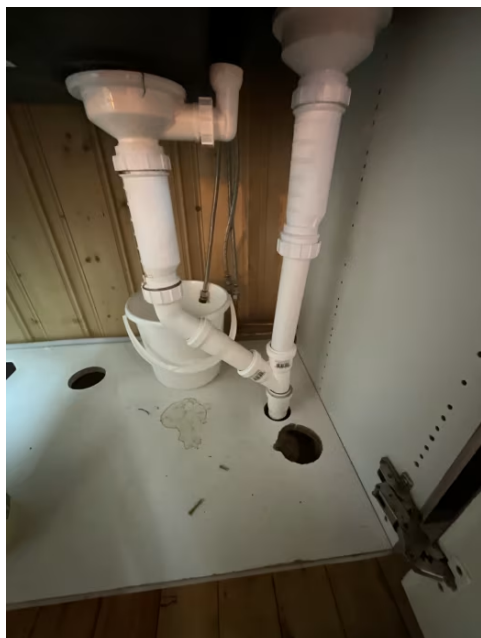
Viser vann og avløpsinnstallasjoner under kum.

Mindre skjolder på avløp og bunnplate, det ble ikke registrert lekkasje på befaringen.

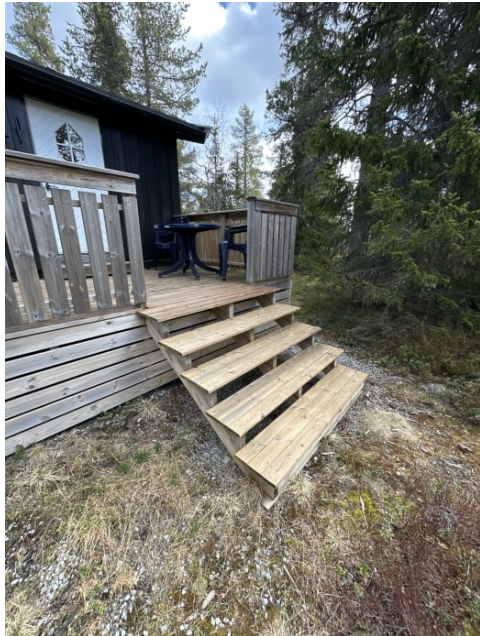
Det er ikke etablert rekkverk i trappen.

Viser utvendig trapp.

Etablering av rekkverk anbefales for bedre sikkerhet.
