Kjøllevæien 8, 2450 RENA

**Koselig og vesentlig oppusset hytte (2022). Solrik terrasse. God beliggenhet! Nydelige tur og skiløyper rett utenfor.**

# Om eiendommen

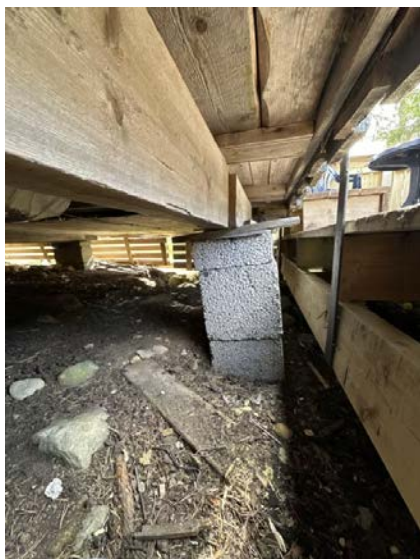
Lecapilarer ved opprinnelig bygning med synlige skjevheter.

Lecapilarer ved opprinnelig bygning med synlige skjevheter. Sprekker kan tyde på ustabil/sviktede grunn.

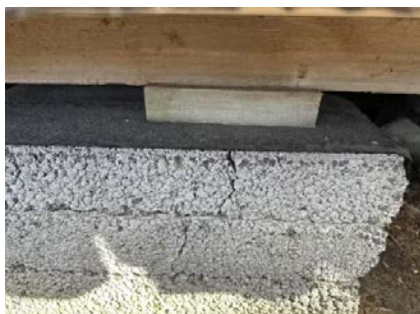
Det registreres sprekker i fundamenter.

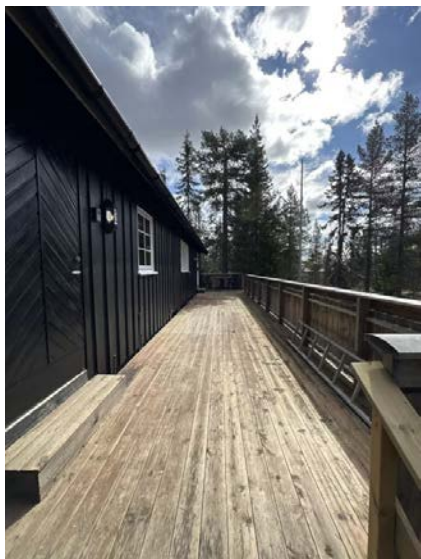
Fundamenter er lagt direkte på bakken uten frostsikring, og bevegelser pga. tele i bakken må påregnes.

Viser terrasse.

Utbedring av ovennevnte forhold må påregnes.

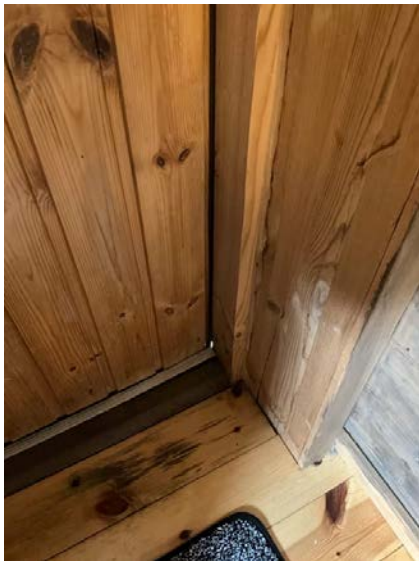
Det registreres fuktskjolder rundt ytterdør, det ble ikke målt høye verdier. Ytterdør tetter ikke mot karm.

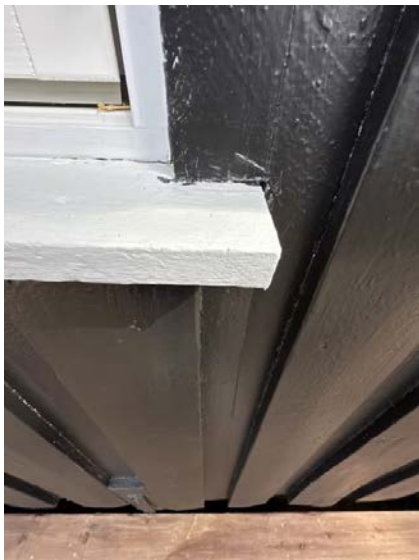
Det er påvist avvik ved omramming. Liten/ingen avstand mellom trepanel og beslag, fare for fuktopptrekk.

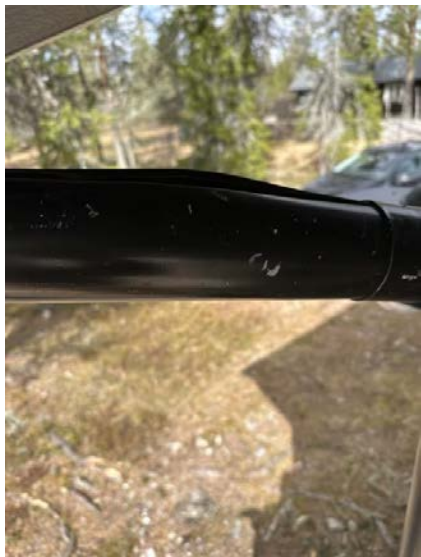
Det ble registrert buling/skade i nedløpsrør som er et symptom på frostspreng.

| Type | Metall |
|---|---|
| Utbedring av nedløpsrør med skader og justering av takrenner må påregnes. | |

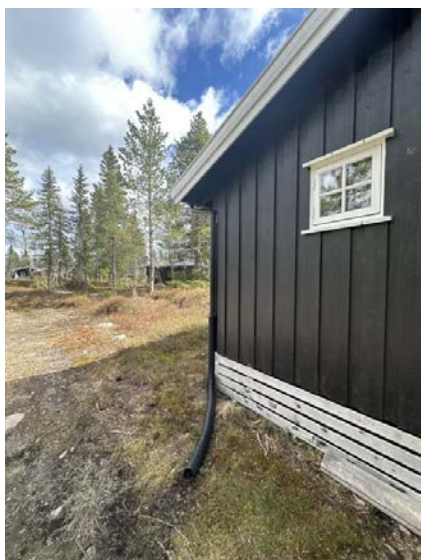
Etablert drenerør på nedløp.

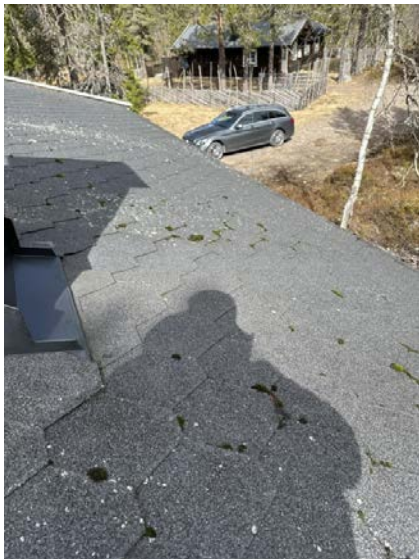
Det er registreres svikt nedbøy i takflaten nedenfor pipe.

Ytterligere undersøkelser av takkonstruksjonen anbefales med bakgrunn i påviste skjevheter og svikt ved pipe.

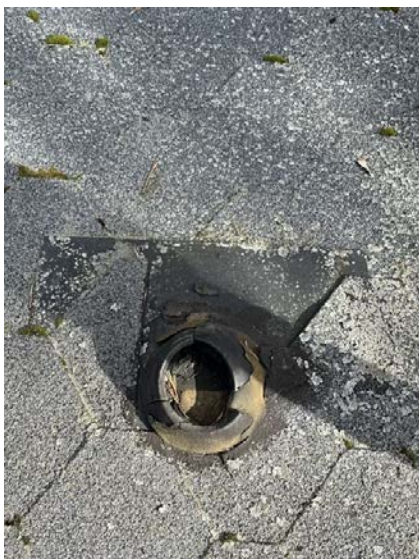
Eldre taggjennomføring som ikke er i bruk anbefales fjernet.

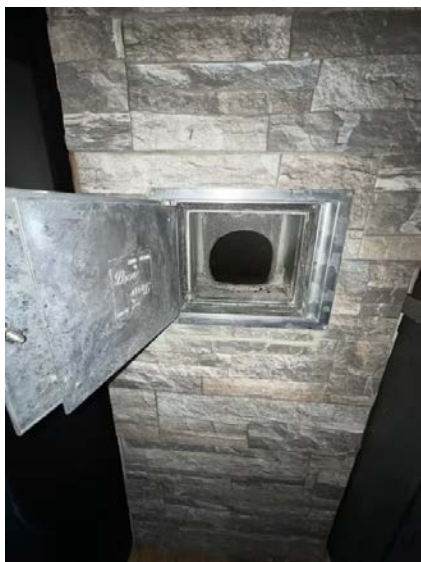
Viser sotluke.

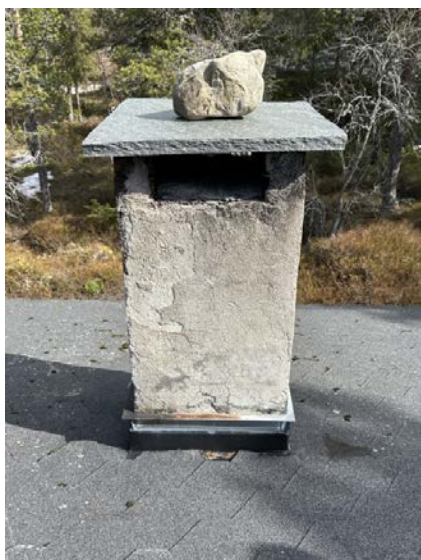
Det er rust i beslag rundt pipa. Det registreres boom under enkelte fliser på pipe. Mindre riss registreres på pipe over tak.

Viser pipe over tak.

Det registreres rust på beslag, kort gjenværende brukstid på beslag. Utbedring av beslag over tak anbefales.
