Kjøllevæien 8, 2450 RENA

**Koselig og vesentlig oppusset hytte (2022). Solrik terrasse. God beliggenhet! Nydelige tur og skiløyper rett utenfor.**

| Tilstandsrapport ..... | 47 |

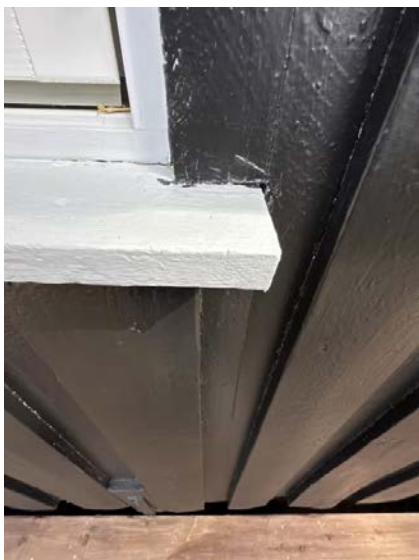
Det er påvist avvik ved omramming. Liten/ingen avstand mellom trepanel og beslag, fare for fuktopptrekk.

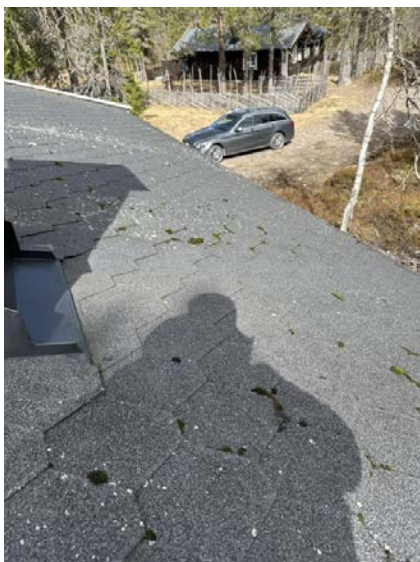
Det er registreres svikt nedbøy i takflaten nedenfor pipe.

Ytterligere undersøkelser av takkonstruksjonen anbefales med bakgrunn i påviste skjevheter og svikt ved pipe.

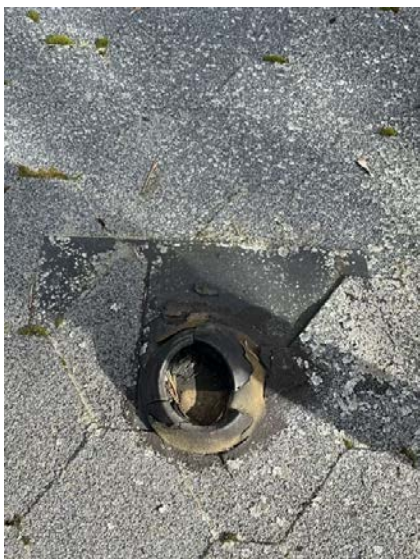
Eldre taggjennomføring som ikke er i bruk anbefales fjernet.

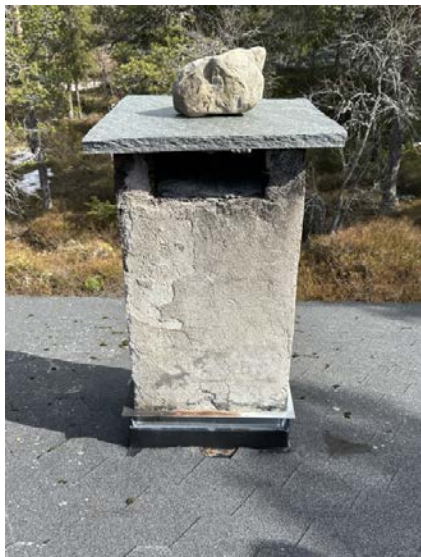
Det er rust i beslag rundt pipa. Det registreres boom under enkelte fliser på pipe. Mindre riss registreres på pipe over tak.

Viser pipe over tak.

Det registreres rust på beslag, kort gjenværende brukstid på beslag. Utbedring av beslag over tak anbefales.
