# Tilstandsrapport

Boligbygg med flere boenheter

Søndre Dølibekken 6, 2050 JESSHEIM

Befaringsdato: 11.04.2025

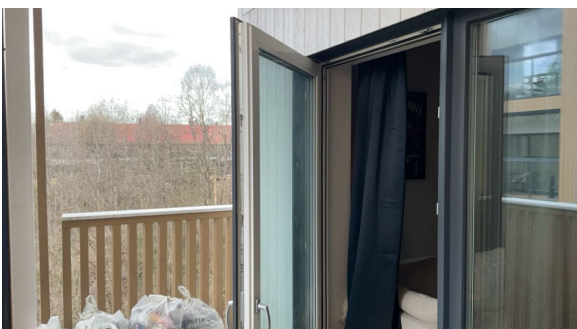
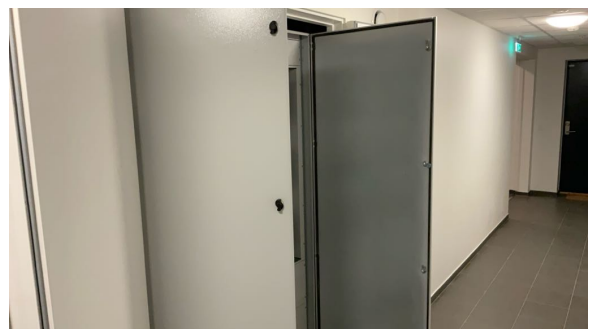
### TG 1 Dører

Ytterdør i treverk. Balkongdør i plast med 3-lags energiglass.

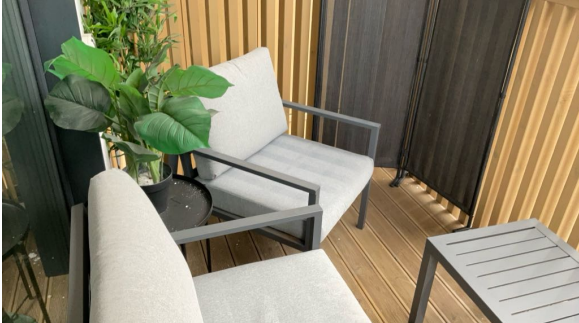
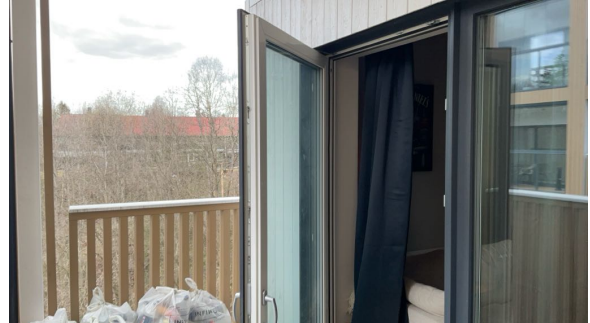
### TG 1 Balkonger, terrasser og rom under balkonger

Overbygget balkong med utgang fra stue/kjøkken. Konstruksjoner, overflater, rekkverk og håndlist i treverk.

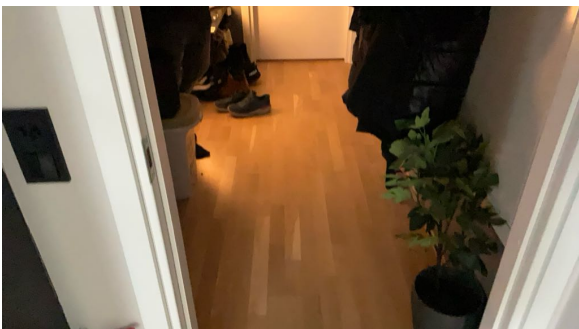
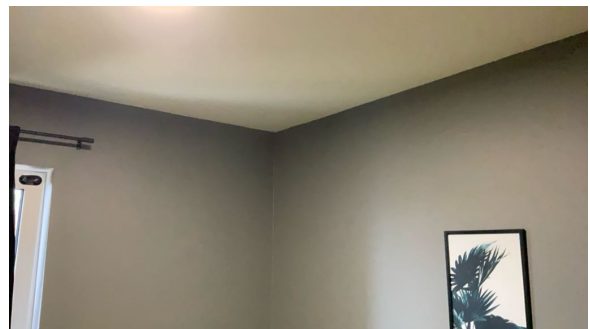
### 1 TG 1 Overflater

Gulv: Parkett.  
Vegg: Malte glatte flater.  
Himling: Malte glatte flater.

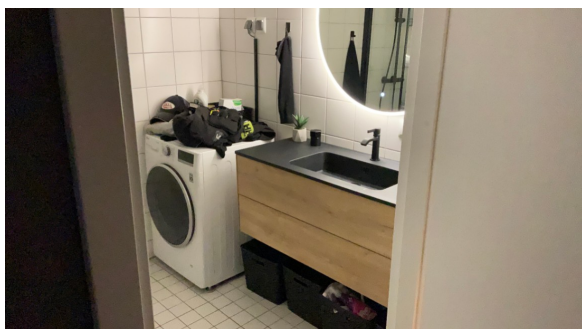
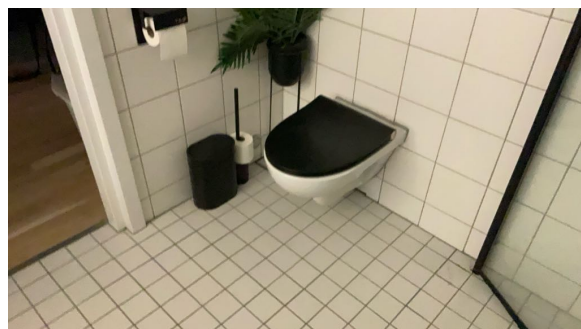
#### Generell

Baderomsinnredning med glatte fronter, heldekkende servant, og speil over med tilhørende belysning. Dusjhjørne med glassdører. Det er vegghengt toalett. Det er mekanisk avtrekk fra rommet, ventil i himling og tilluft i dør.

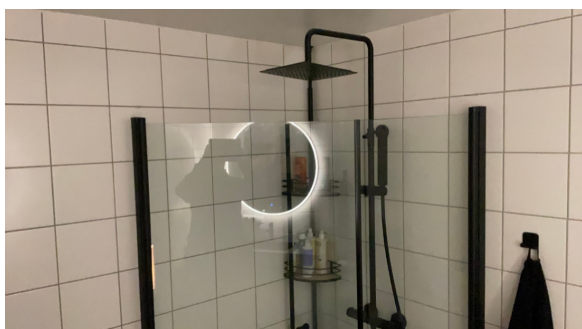
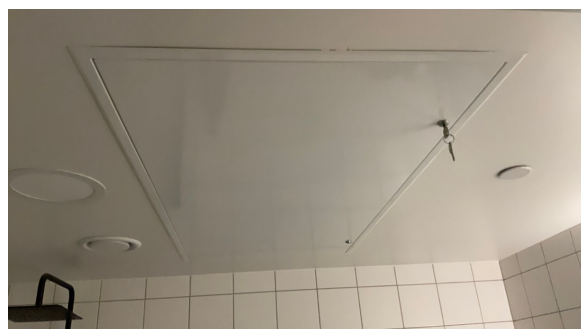
#### TG 1 Overflater vegger og himling

Himling: Malte glatte flater. Det er luke for skifting av filter i ventilasjonsanlegg i himling på bad.

Det ble foretatt enkle søk etter fukt i vegger med fuktindikator. Måler viste ingen tegn på unormale fuktverdier. Det dusjes direkte på gulv/vegg, noe som gir økt belastning på konstruksjonene.

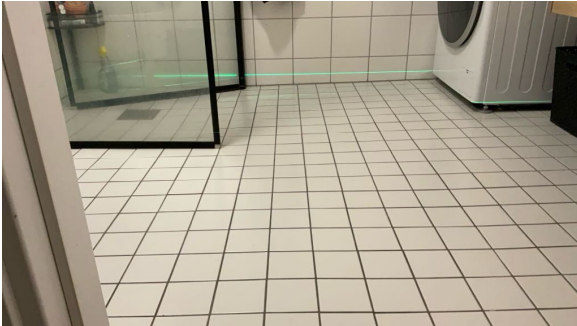
## TG 1 Overflater Gulv

Fliser på gulv, med gulvvarme.

Fallforhold på gulvet er målt og funnet tilfredsstillende. Ved enkle fuktsøk ble det ikke registrert unormale verdier.

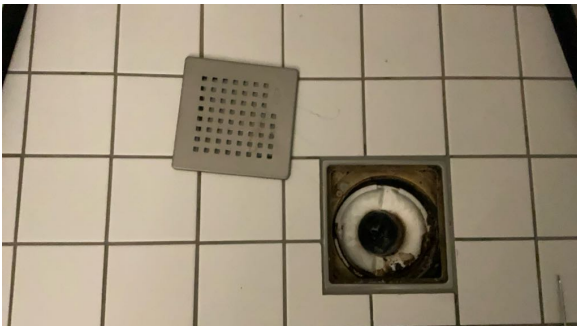
### TG 1 Sluk, membran og tettesjikt

Plastsluk. Merk at kontroll av våtrom er visuell kontroll med overflatesøk med fuktindikator i våtsone, gjenstander er ikke flyttet på og det er utført måling av fall fra terskel til topp sluk.

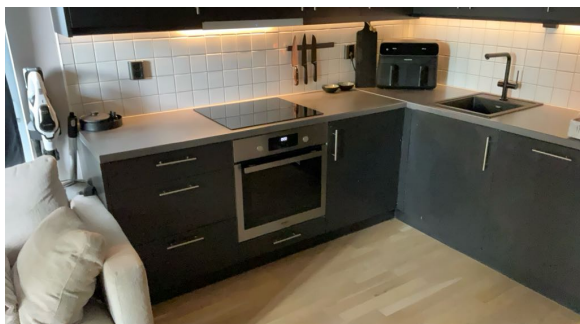
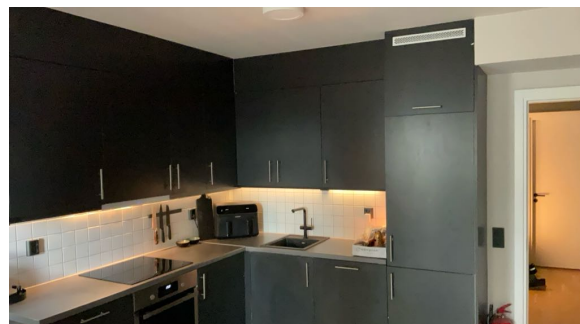
### TG 1 Overflater og innredning

Kjøkken med glatte fronter. Laminerte benkeplater. Fliser mellom benk og overskap. Nedfelt oppvaskkum i sort kompositt med 1-greps blandebatteri. Integrert platetopp, stekeovn, oppvaskmaskin og kjøleskap med fryser. Sprekk i platetopp, men den fungerer. Opplyst av eier. Ved fuktsøk på overflater i skap og gulv er det ikke registrert måleverdi som indikerer fukt.

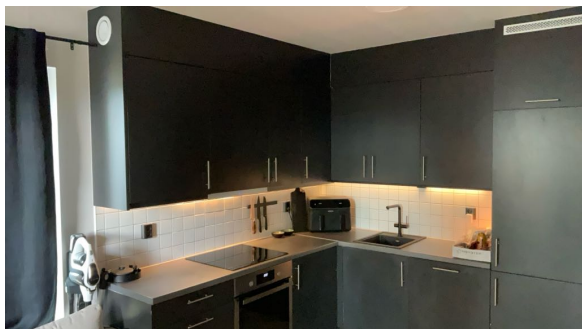
### TG 1 Avtrekk

Kjøkkenventilator er montert over komfyr.

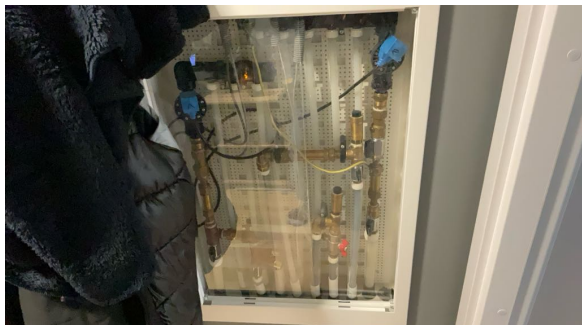
### TG 1 Vannledninger

Synlige vannrør i: Plast, rør-i-rør. Innvendig hovedstoppekran er plassert i gang. Anlegget er ikke teknisk vurdert. Jeg er ikke VVS fagmann, kontakt rørlegger for evt. nærmere kontroll av anlegget. Bunnledningene og utvendige ledninger er nedgravd og ikke tilgjengelig for inspeksjon.

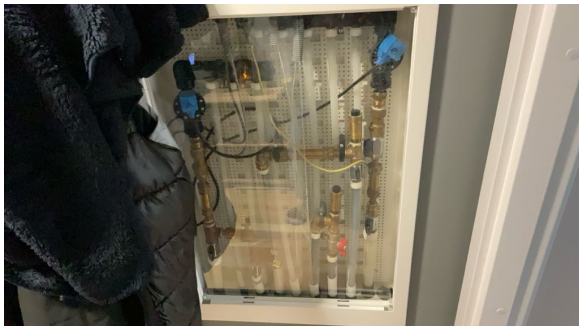
## TG 1 Vannbåren varme

Bygningssakkyndig er ikke fagperson på slike anlegg, anlegget er vurdert ut fra at det fungerer. Kontroll av fagperson anbefales på generelt grunnlag.

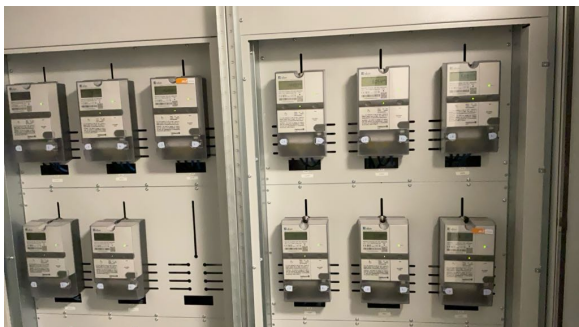
## TG 1 Elektrisk anlegg

El-anlegg med automatsikringer. I hovedsak skjult ledningsnett. Sikringsskapet er plassert i gang, rett utenfor leiligheten. Det lokale eltilsyn utfører tilsyn med elektriske anlegg etter instruks fra Direktoratet for Samfunnssikkerhet og Beredskap (DSB). Intervallene på disse tilsynene vil i fremtiden være avhengig av lokale risikovurderinger. Historisk sett har boliger normalt blitt kontrollert omtrent hvert 20. år. Kontrollene er stikkprøvebasert og medfører ingen godkjenning. Uavhengig av opplysningene ovenfor kan vi derfor ikke gi noe garanti for at anlegget er uten feil/mangler, eller tilpasset dagens bruksmønster. Vi anbefaler at det utføres privat elk kontroll ved eiendomsoverdragelser. Det elektriske anlegget er ikke vurdert i denne rapporten da dette krever spesiell kompetanse og autorisasjon. På generelt grunnlag anbefales det derfor en gjennomgang av en el.fagmann. Heller ikke visuelle feil kommenteres hvis ikke dette fremgår særskilt nedenfor.

Bygningssakkyndig er ikke el. fagmann og det er ikke foretatt kontroll av det elektriske anlegget. Kontroll utført av sertifisert EL-kontrollør/takstmann anbefales derfor på generelt grunnlag. Det vil alltid kunne finnes avvik ved nøye gjennomgang av anlegget av fagperson selv om jeg ikke har sett dette eller kommentert det her. Kostnader til retting vil kunne påregnes. Kapasitet på kurser bør vurderes av kjøpere, da man vil ha individuelle behov og dette påvirkes av bruksmønsteret i boligen. Punkt nummer 1-7 er besvart av eier og er ikke takstingeniørens vurdering.
