# Mellarhaugstien 1 4103 JØRPELAND

## Tilstandsrapport Eierskifte

Rapportdato: 19.11.2025 (Gyldig til 19.11.2026)

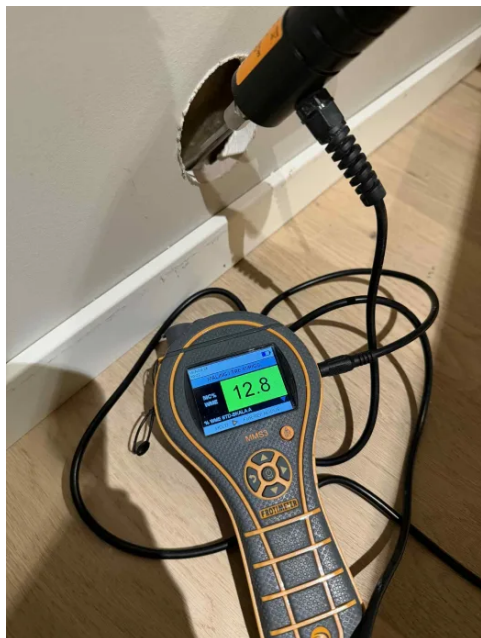
## 6.4 Rom under terreng

| Det registreres mineralutslag (salt / kalkutsalg) i overflater som er et symptom på fuktvandring gjennom grunnmur og det mangler ventilasjon i tekniskrom, boder og kjellerstue. Se punkt "ventilasjon" for mer info. | |

| Anbefaler å holde "rom under terreng" under jevnlig observasjon og god ventilasjon bør ivaretas. | |

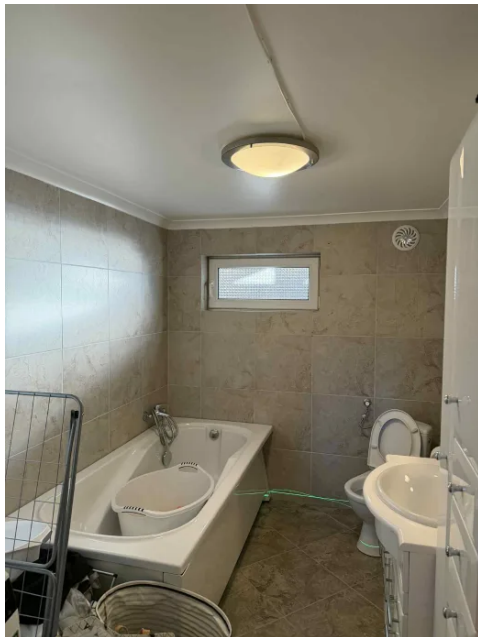
## 6.25 Våtrom: Bad kjeller

Det er behov for totalrenovering av våtrommet!

TG-3 pga. Ikke tilfredstillende fall, manglende sluk, ikke synlig bruk av membran, utette rørgjennomføringer, vindu plassert i våtsone, manglende mekanisk avtrekk, skade i baderomsmøbel / speil og lekkasje i blandebatteri til badekar.
