Tilstandsrapport

3-roms andelsleilighet i horisontaldelt tomannsbolig

Anton Pedersens vei 4, 8626 MO I RANA

Befaringsdato: 13.02.2026

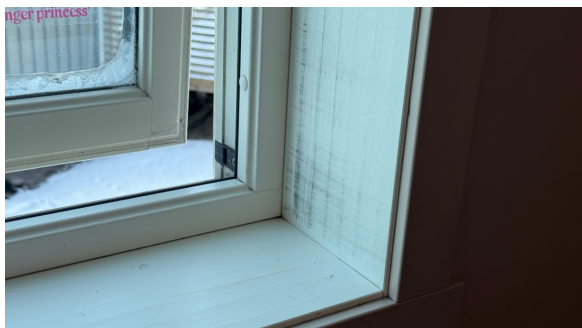
TG 2 Vinduer

Det er registrert noe slitasje/merker i vindusforingen på det ene soverommet.

Overflatebehandling av vindusforing bør vurderes.

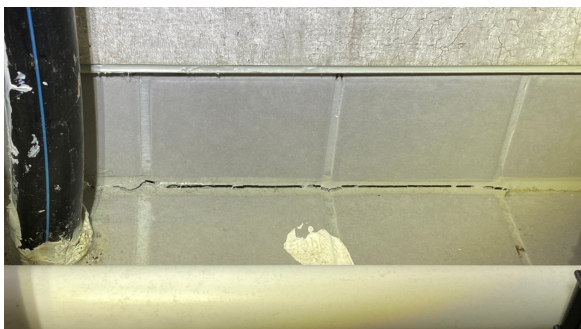
Det er registrert sprekker i elastisk fug i overgangen mellom gulv/vegg.

Sprekker i elastisk fug i overgangen mellom gulv/vegg.

Det anbefales å foreta nærmere undersøkelser for å avklare om sprekken kun gjelder den elastiske fugemassen eller om de er gjennomgående i membranen, og utbedring må deretter utføres ved enten utskifting av fug eller reparasjon av tettesjikt/membranen

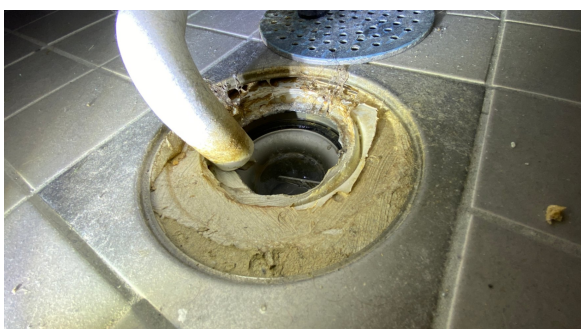
Kontroll av sluk under dusjkabinett.

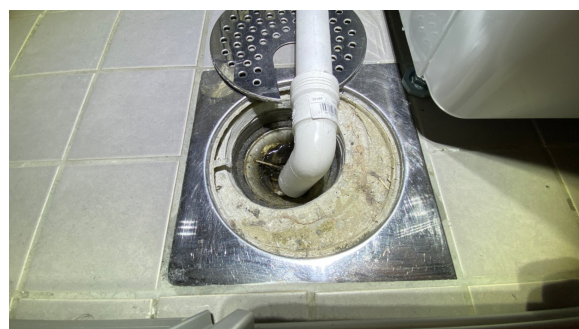
Kontroll av sluk i skyvedørgarderobe.

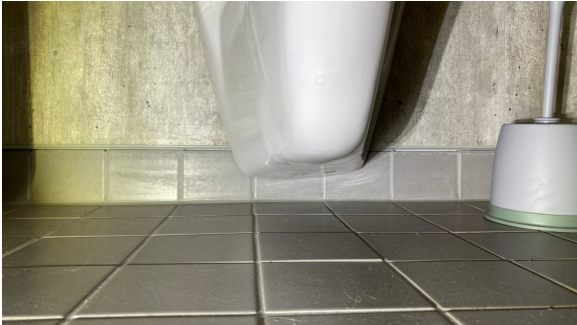
- Det er ikke påvist tilfredsstillende løsning for å synliggjøre lekkasje fra innebygget systerne.

Spalte for synliggjøring av lekkasjevann mangler.

- Det må gjøres tiltak for å lukke avviket.

Kostnadsestimat: Under 10 000

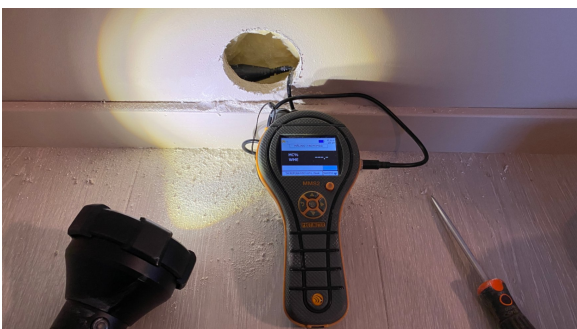
Hulltaking er foretatt uten å påvise unormale forhold.

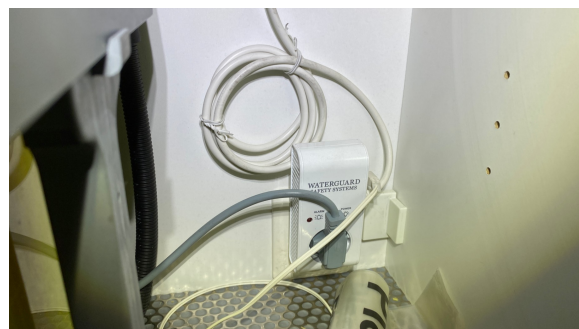
Det er montert lekkasjesikring i skrog under vasken.

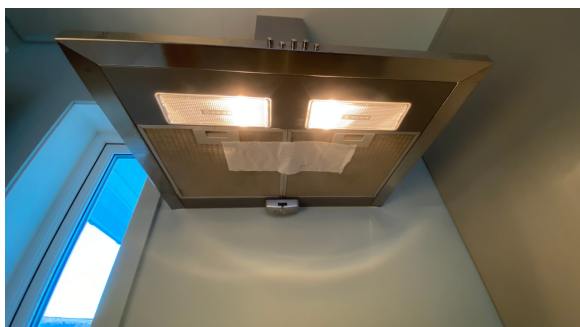
Kontroll av avtrekksvifte.

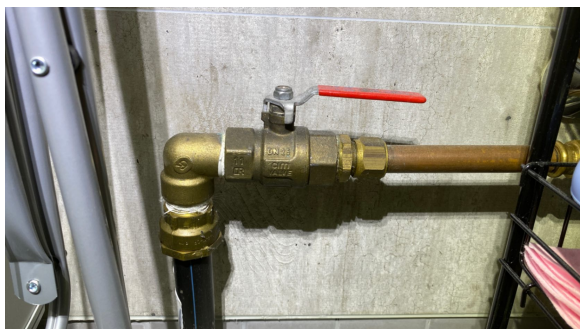
Kontroll av hovedstoppekran.

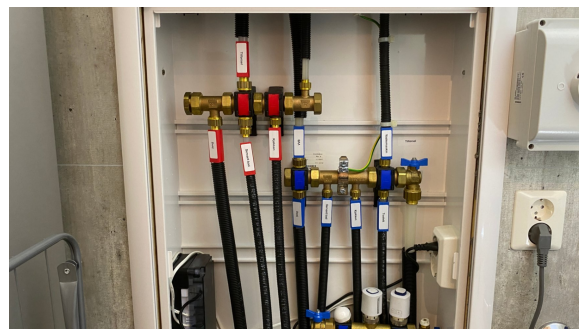
Kontroll av rørfordelerskap.

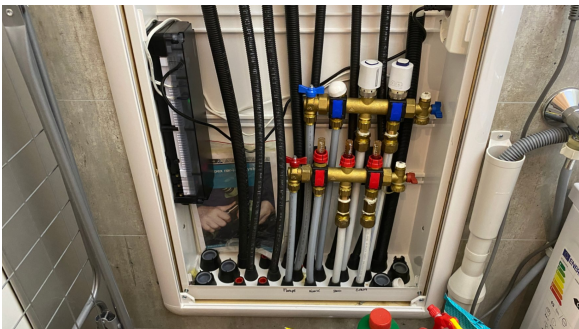
Kontroll av fordelingsskap.

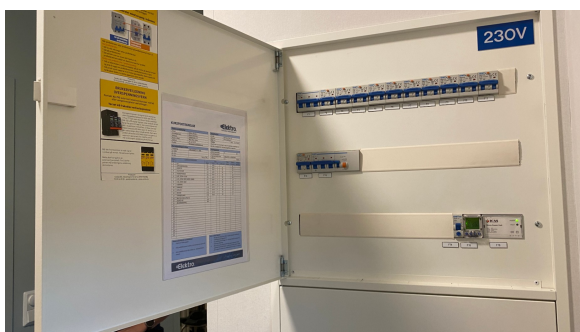
Kontroll av el-skap og kursfortegnelse.
