# Tilstandsrapport

📍 Hummeldalsvegen 2A S21, 2414 ELVERUM

# gnr. 30, bnr. 16, snr. 21

Befaringsdato: 09.02.2024

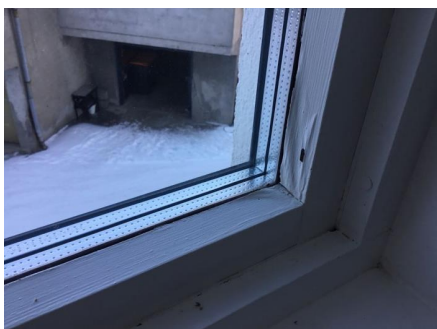
- Det er påvist tegn på innvendig kondensering av enkelte vindusglass.

Maling flaser på vindu.

Behov for vedlikehold på enkelte vinduer.

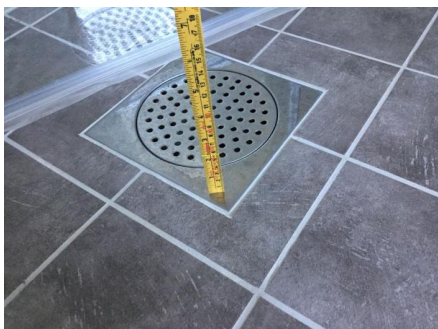
- Det er påvist avvik i fallforhold til sluk i forhold til krav i forskrift på byggetidspunktet.

Fall til sluk er kun 8 mm.

- Det må foretas utbedring av fallforhold.

For å oppnå tilstandsgrad 0 eller 1, må man bygge om gulvet slik at det har riktig fall mot sluket. Dette vil imidlertid sjelden være økonomisk forsvarlig som et enkeltstående tiltak. Ved en eventuell renovering, påse at gulvet bygges med riktig fall mot sluket.

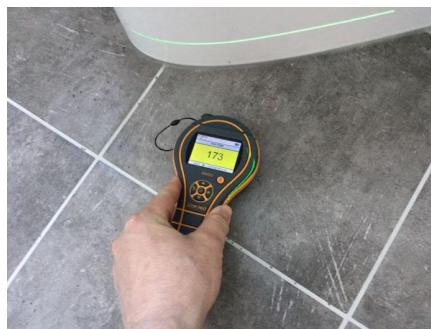
Med enkle fuktsøk ble det ikke registrert unormale verdier.

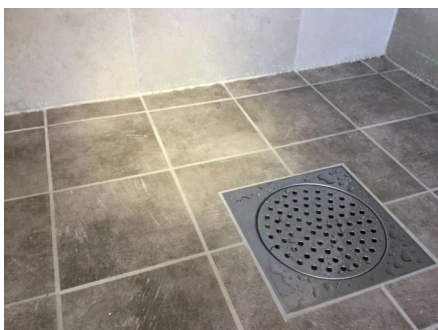
Ved vanntest ble vann stående rundt sluk.

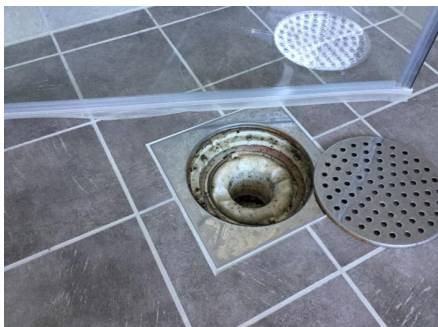
Kontroll av sluk.

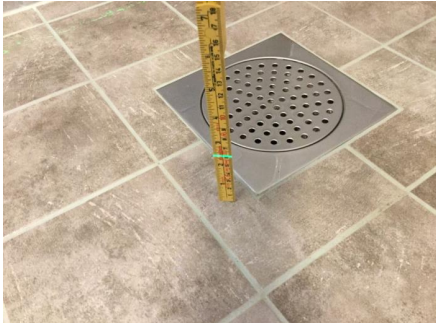
Fall til sluk 10 mm.

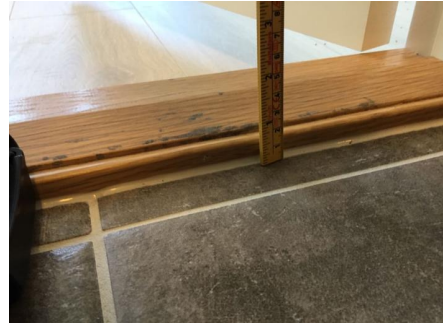
Kontrollmål av terskel.

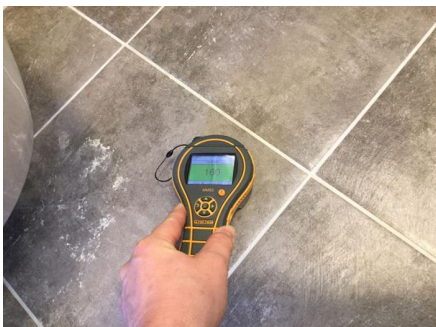
Med enkle fuktsøk ble det ikke registrert unormale verdier.

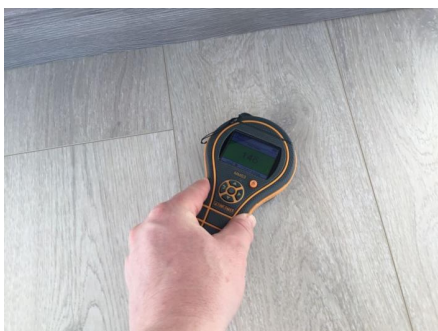
Med enkle fuktsøk ble det ikke registrert unormale verdier.

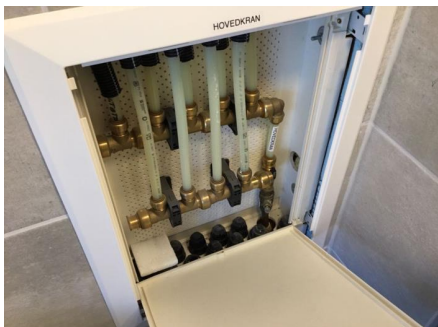
Stoppekran plassert på bad.

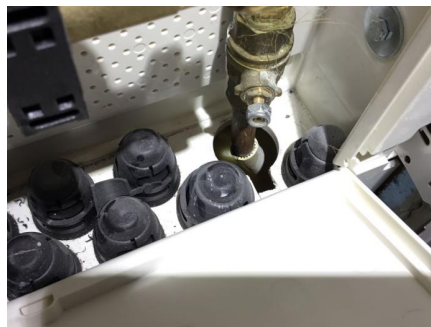
- Det er påvist at eventuelt lekkasjevann fra rør i rør system ikke ledes til sluk eller annen kompenserende løsning.

Åpning rundt rør i fordelingsskap. Ved lekkasje vil vann renne inn i konstruksjon.

- Det bør foretas tiltak på anlegget som sikrer bedre løsning på eventuelt lekkasjevann fra rør i rør system.

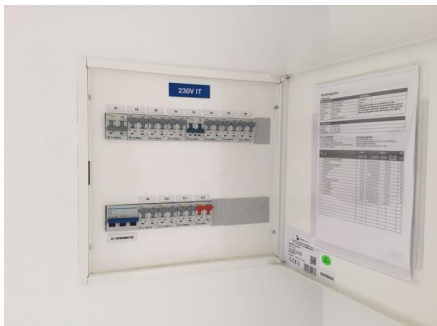
Sikringsskap plassert i gang.
