# Tilstandsrapport

Enebolig

Skulejordet 8, 2930 BAGN

Befaringsdato: 09.10.2025

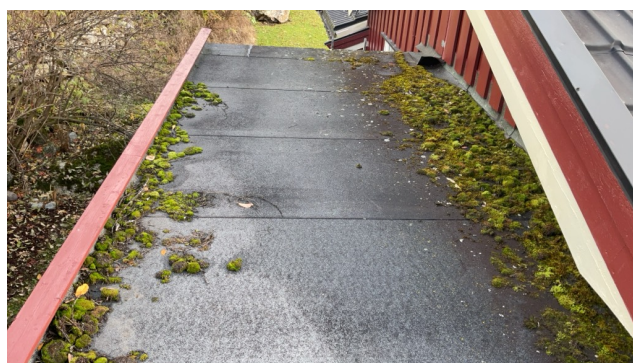
Mose på tekking

- Det må foretas tiltak for å lukke avviket.

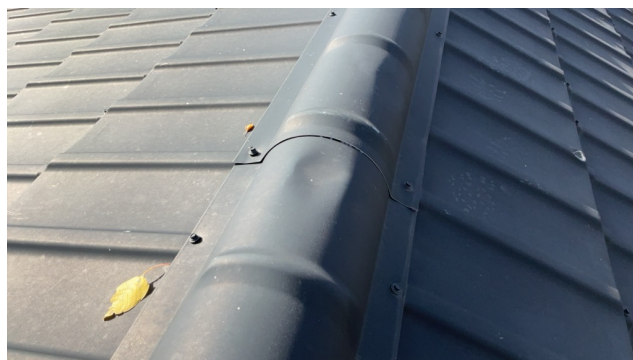
Kan sees stedvis nedtrødd plate, men ansees ikke med tiltaksbehov

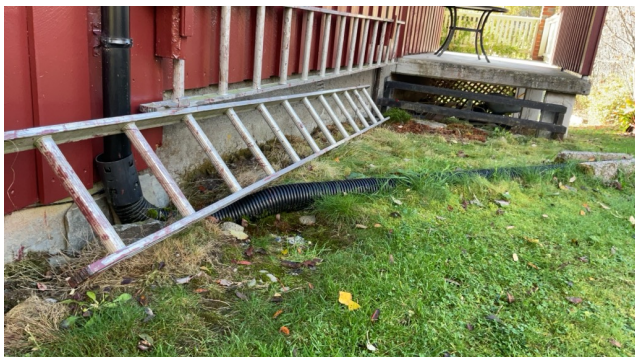
Ikke tilstrekkelig rør eller fall på bortledning av takvann

- Det må foretas tiltak for å lukke avviket.

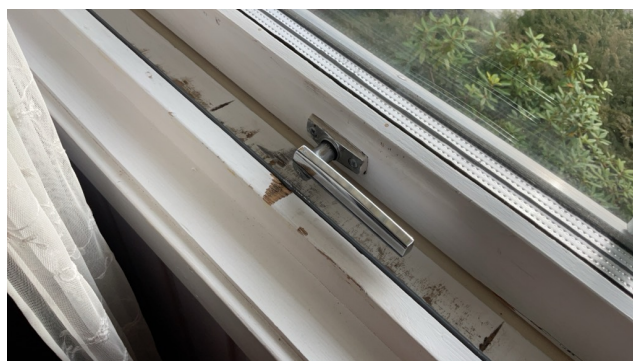
Må hensyntas alder og slitasje på eldste vindu

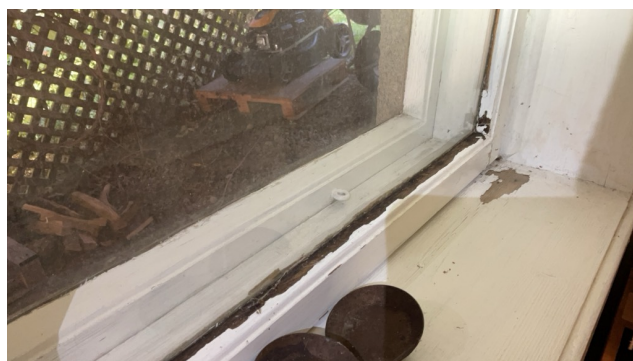
Koblede vindu er slitt og må påregnes utskifting

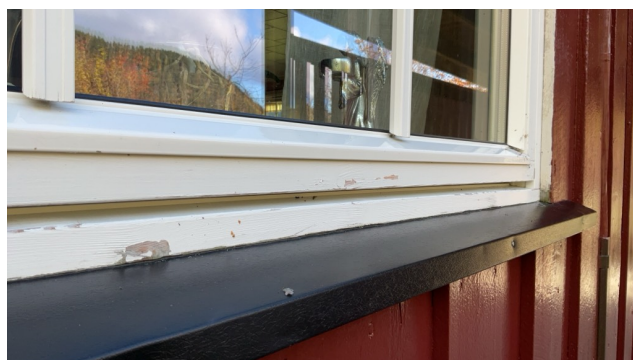
Det er registrert vedlikeholdsbehov

- Det må foretas tiltak for å lukke avviket.

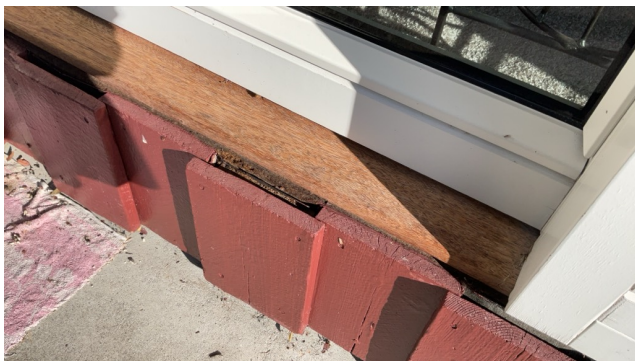
Overgang under/rundt terrassedør er ikke tilstrekkelig og fare for fukt i konstruksjon

- Det må foretas tiltak for å lukke avviket.

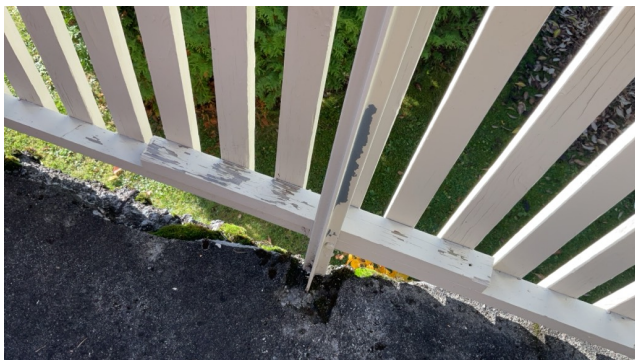
Slitasje med vedlikeholdsbehov på rekkverk

- Det er ikke krav om utbedring av rekkverkshøyde opp til dagens forskriftskrav.

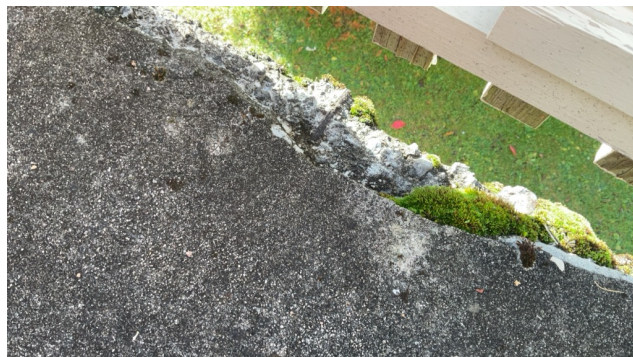
Avskalling av betong stedvis på gulv med synlig rustskader på armering

Avskalling av betong med synlig rustskader på armering

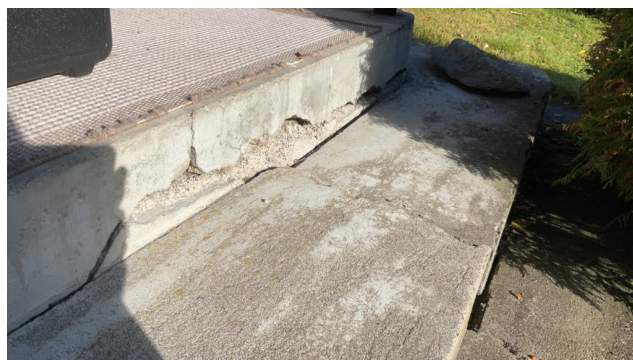
Det er sprekker og setningsskader i betong der tiltaksbehov kreves, ifølge eier har dette vært uendret i hennes eie.

**Kostnadsestimat: 10 000 - 50 000**

Sprekker og setninger i konstruksjon

- Det må foretas tiltak for å lukke avviket.

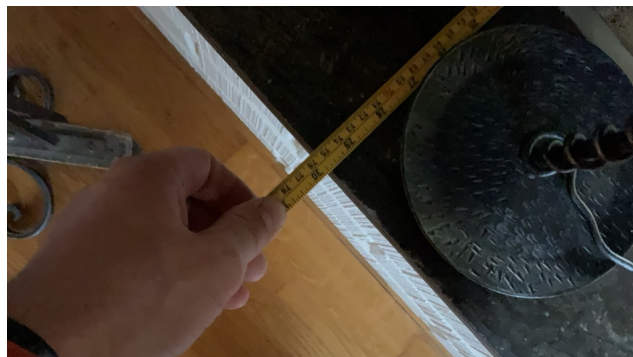
Det er fra åpen peis registrert avstand fra grue i peis og til gulv 76 cm, der krav er 80 cm og anbefales plage på gulv på ene siden.  
Det er registrert rust på røykrør og vedovn i kjeller, rustskade på sotluke med avrenning fra pipe som må hensyntas og tiltak foretas.  
Det er registrert avvik på pipe over tak, jmf eier skal dette utbedres etter befaring og skal forutsettes utført før salg/overtakelse.

Avstand fra grue til gulv/brennbart material er under 0,8 m

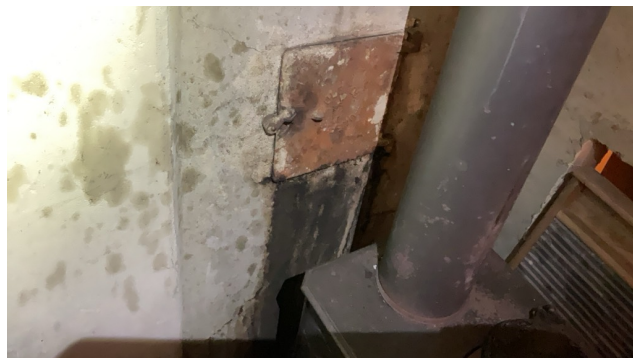
Rust på sotluke og avrenning fra luke tyder på fuktpåvirkning i pipeløp

- Det bør foretas nærmere undersøkelser av pipeløp.

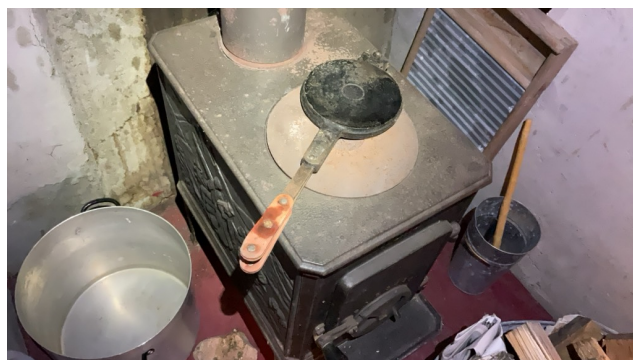
Rust på vedovn

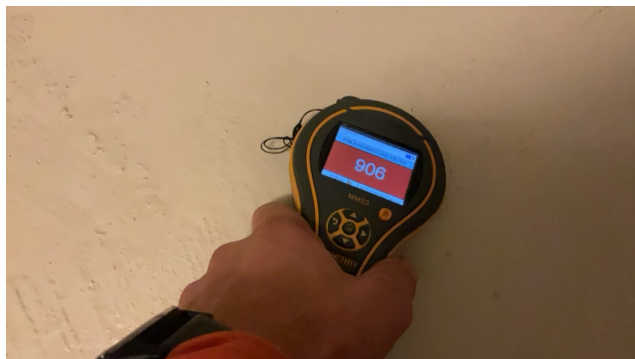
- Det er påvist indikasjoner på noe fuktgjennomtrenging i kjellergulv.
- Det er påvist indikasjoner på noe fuktgjennomtrenging inn i kjellermur.
- Det er påvist andre avvik:

Ved overflatesøk med fuktmåler var det fuktutslag på gulv mot grunn

- Det må foretas tiltak for å lukke avviket.

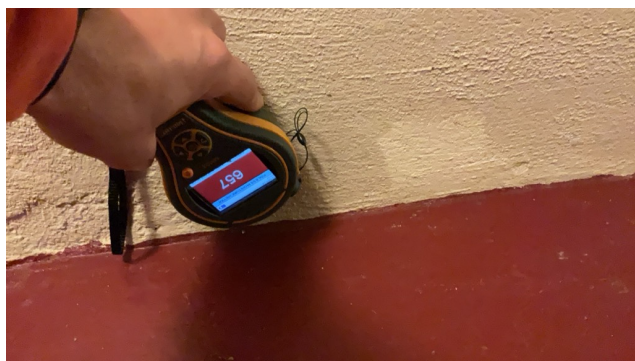
Ved overflatesøk med fuktmåler var det fuktutslag på murer mot terreng

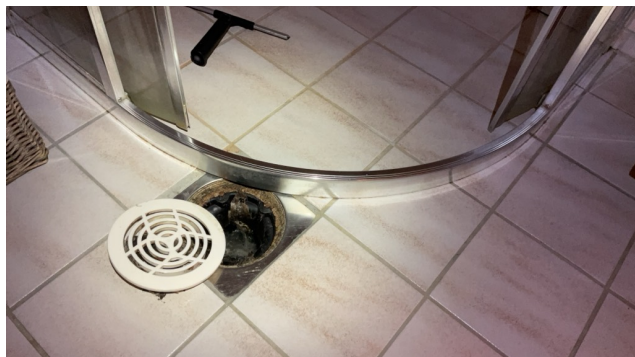
- Tettesjikt er ukjent og forventet levetid på evt. tettesjikt i våtsoner er vurdert til å være oppbrukt.
- Fra sluk er sluk av plast, det er ikke registrert noe form for tettesjikt.
- Sluk er plassert utenfor dusj og åpning i hjørne på dusjbunn til sluk.
- Det er registrert sortheter/svertesopp i mykfuge og i sementbaserte fuger, noe som kan indikere fukt i konstruksjonen.
- Det er ikke tilstrekkelig avtrekk/utlufting, kun ventil i luftepipe.

Fra sluk ble det ikke registrert tettesjikt i gulv/våtsoner  
Sluk er plassert utenfor dusj

- Våtrommet har behov for omfattende oppgraderinger. For å sikre en løsning som oppfyller gjeldende krav, bør tettesjikt, sluk og røropplegg oppgraderes og dokumenteres.
- Manglende oppgradering av våtrommet medfører høy risiko for at konstruksjonene ikke vil tåle vanlig bruk av vann eller lekkasjer. Dette kan føre til fuktskader på tilstøtende konstruksjoner.

**Kostnadsestimat: 100 000 - 300 000**

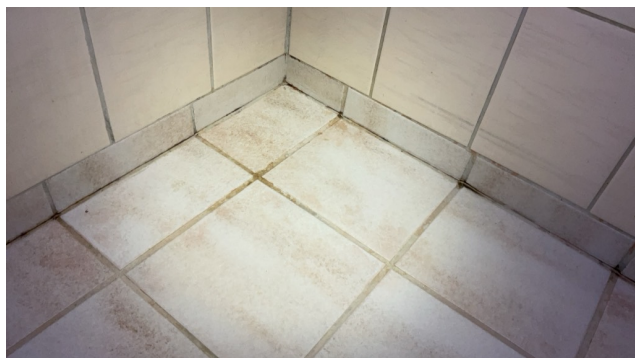
Synlig sortheter og svertesopp i fuger og mykfuge i dusj og stedvis på baderomsgulvet

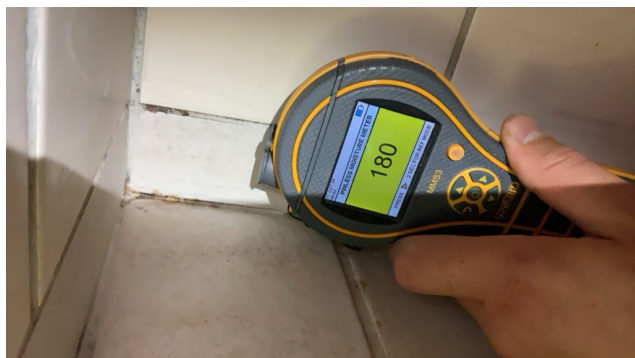
- Det er registrert symptom på fuktskader.

Det er begrenset fuktmåletaking da badet/dusj ble benyttet dagen før befaring, men det kan sees indikasjon på avvik med sopp i fuger og ved overflatesøk mindre fuktutslag. Dette kombinert med alder og konstruksjonsoppbygging med plassering i kjeller må det holdes under ettersyn

- Det må gjennomføres ytterligere undersøkelser.

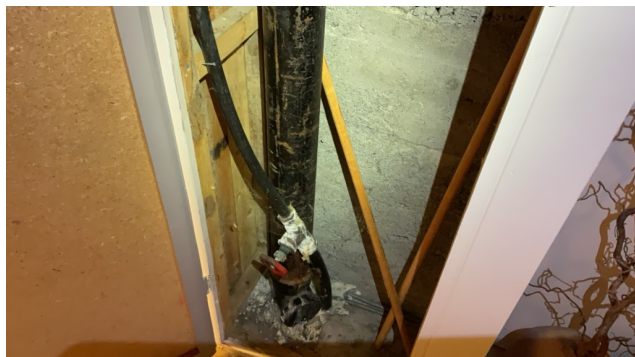
- Mer enn halvparten av forventet brukstid er passert på innvendige avløpsledninger.
- Det er påvist at avløpsrør av jern har rustskader.

Avløpsrør av jern/soil med synlig rust

- Eldre avløpsrør har blant annet større sannsynlighet for lekkasjer, noe som kan føre til omfattende og kostbare vannskader i boliger.
- Overvåk tilstanden jevnlig. For å få tilstandsgrad 0 eller 1 må røranlegget skiftes ut, men tidspunktet for når dette er nødvendig er vanskelig å si noe om. Ved renovering, påse at røranlegget dokumenteres av fagperson.

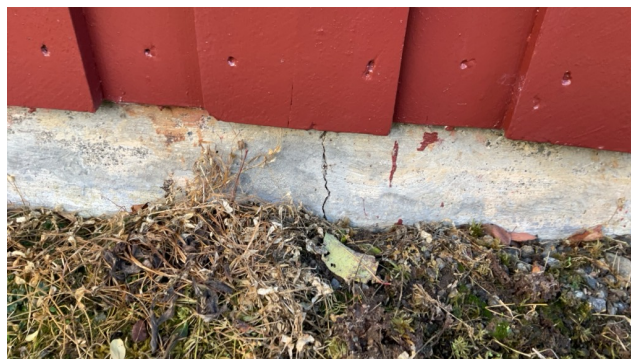
- Grunnmuren har sprekkdannelser.

Det må hensyntas at alder kombinert med fuktpåkjenning over tid har påvirkning på levetid, samt at utifra alder der det er betong med sparestein er det nærliggende ikke armering i mur.

Sprekk i mur

Forholdene bør holdes under oppsikt og utbedringer må vurderes om forholdene skulle endre seg.

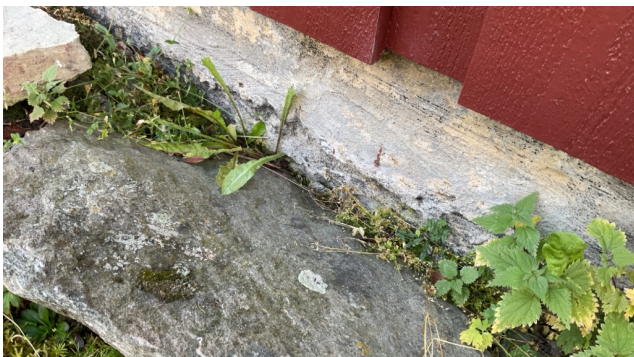
Sees forvitring på mur mot terreng

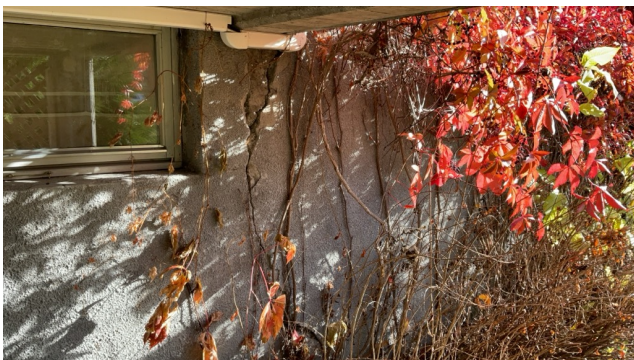
Sprekk i mur

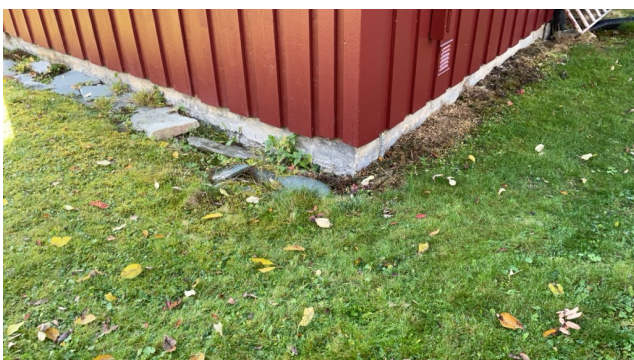
Under befaring var det fuktig terreng på overside av bolig, det må hensyntas og tiltak vurderes.

Terrengfall mot mur/bygning på oversiden og nord/vestlig retning

- Det bør foretas terrengjusteringer.

**Kostnadsestimat: 50 000 - 100 000**
