## Nøkkelinformasjon

**Salgsobjekt:** Enebolig  
**Eierform:** Eiet  
**Byggeår:** 1966  
**BRA-i/BRA Total** 133/216 kvm  
**Tomtstr.:** 1600 m<sup>2</sup>  
**Soverom:** 2  
**Gnr./bnr.** Gnr. 38, bnr. 1  
**Oppdragsnr.:** 1201250135

# Innbydende boligeiendom åpent og solrik beliggenhet i populært boligområde.

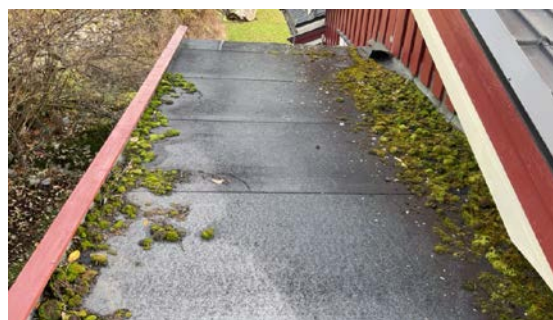
- Det er påvist andre avvik:
- Asfaltpapp har slitasje med mosedannelse på tekking.

Mose på tekking

- Det må foretas tiltak for å lukke avviket.

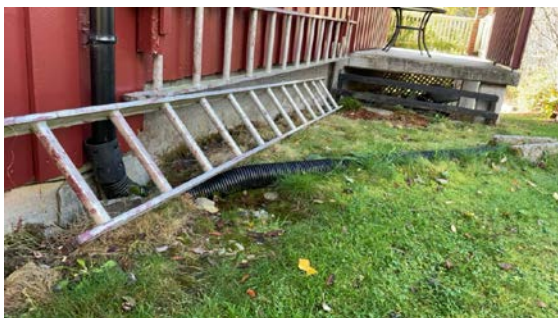
- Det er påvist andre avvik:
- Det er montert bortledning av takvann i drenerør, dette har dels motfall på et nedløp og vil føre til vann ikke ledes tilstrekkelig bort fra bygningskroppen

Ikke tilstrekkelig rør eller fall på bortledning av takvann

- Det må foretas tiltak for å lukke avviket.

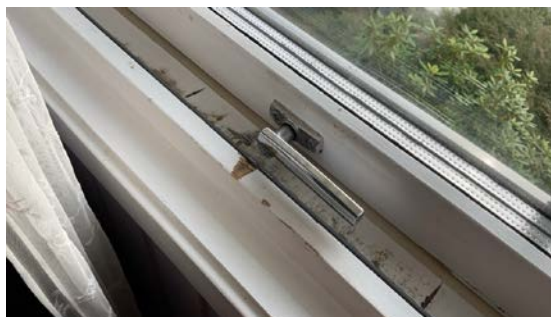
- Det er påvist andre avvik:
- Må hensyntas alder og slitasje på eldste vinduene. Kjellervinduer er slitt og bør skiftes.

Må hensyntas alder og slitasje på eldste vindu

- Det må foretas tiltak for å lukke avviket.

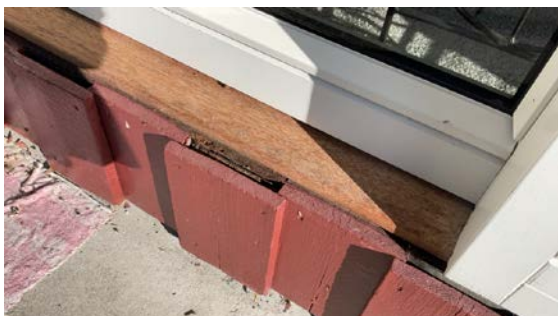
Overgang under/rundt terrassedør er ikke tilstrekkelig og fare for fukt i konstruksjon

- Det må foretas tiltak for å lukke avviket.

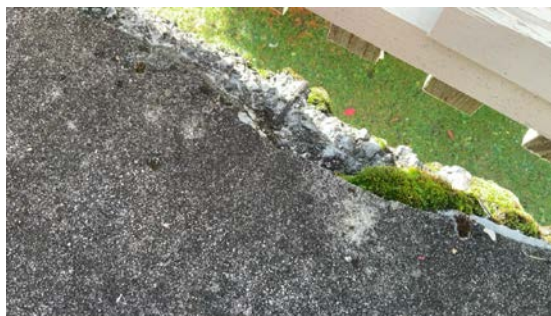
Vedlikeholdsbehov på rekkverk. Avskalling av betong stedvis på gulv med synlig rustskader på armering

Avskalling av betong med synlig rustskader på armering

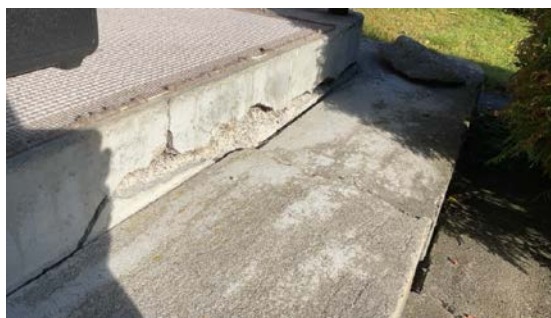
- Det er sprekker og setningsskader i betong der tiltaksbehov kreves, ifølge eier har dette vært uendret i hennes eie.

Sprekker og setninger i konstruksjon

- Det må foretas tiltak for å lukke avviket.

Kostnadsestimat: 10 000 - 50 000

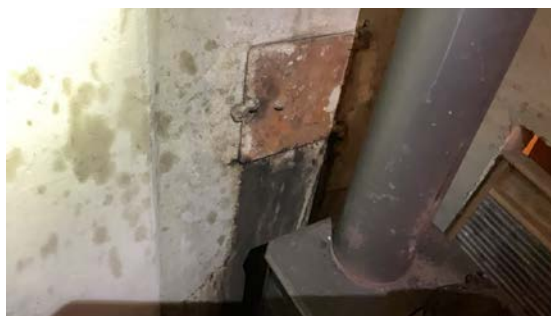
Rust på sotluke og avrenning fra luke tyder på fuktpåvirkning i pipeløp

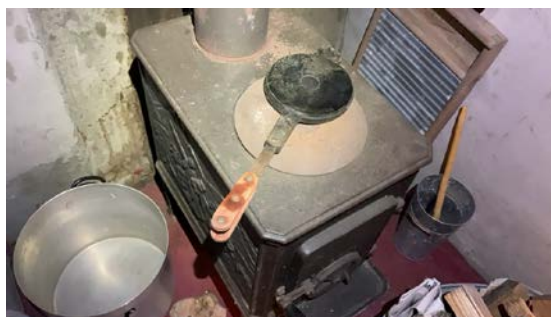
Rust på vedovn

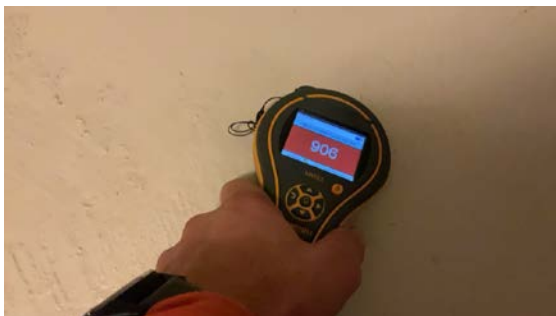
Ved overflatesøk med fuktmåler var det fuktutslag på gulv mot grunn

- Det må foretas tiltak for å lukke avviket.

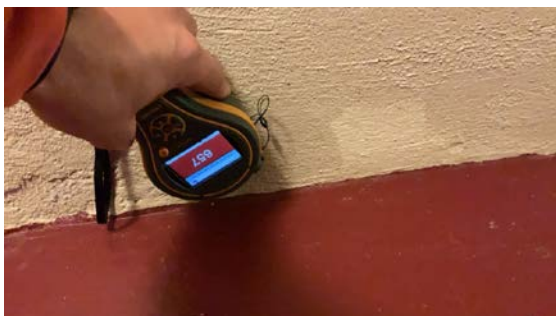
Ved overflatesøk med fuktmåler var det fuktutslag på murer mot terreng

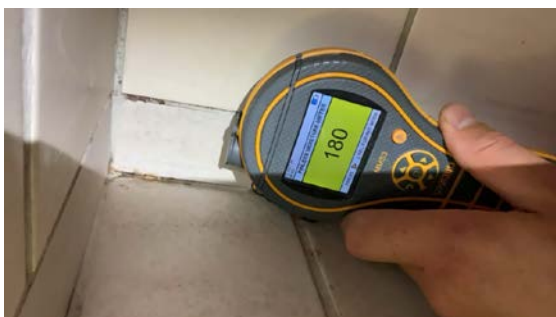
Det er begrenset fuktmåletaking da badet/dusj ble benyttet dagen før befaring, men det kan sees indikasjon på avvik med sopp i fuger og ved overflatesøk mindre fuktutslag. Dette kombinert med alder og konstruksjonsoppbygging med plassering i kjeller må det holdes under ettersyn

- Det må gjennomføres ytterligere undersøkelser.

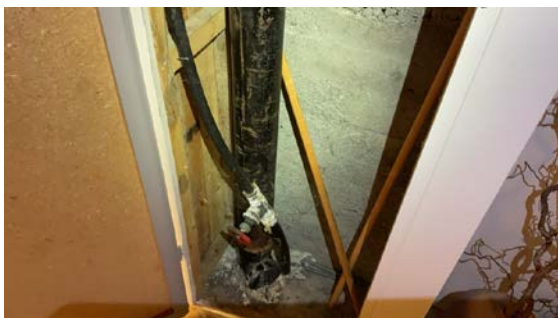
- Mer enn halvparten av forventet brukstid er passert på innvendige avløpsledninger.
- Det er påvist at avløpsrør av jern har rustskader.

Avløpsrør av jern/soil med synlig rust

- Eldre avløpsrør har blant annet større sannsynlighet for lekkasjer, noe som kan føre til omfattende og kostbare vannskader i boliger.
- Overvåk tilstanden jevnlig. For å få tilstandsgrad 0 eller 1 må røranlegget skiftes ut, men tidspunktet for når dette er nødvendig er vanskelig å si noe om. Ved renovering, påse at røranlegget dokumenteres av fagperson.

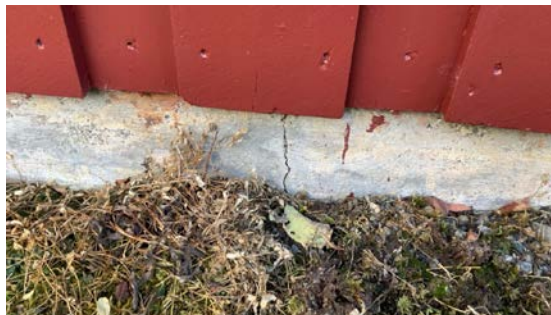
- Grunnmuren har sprekkdannelser.
- Inspeksjon av grunnmur i sin helhet var ikke mulig å inspisere pga nedfylte masser rundt mur, men ved dreneringsarbeid vil mur avdekkes og kontroll av mur anbefales der tiltak vurderes. Det må hensyntas at alder kombinert med fuktpåkjenning over tid har påvirkning på levetid, samt at utifra alder der det er betong med sparestein er det nærliggende ikke armering i mur.

Sprekk i mur

Forholdene bør holdes under oppsikt og utbedringer må vurderes om forholdene skulle endre seg.

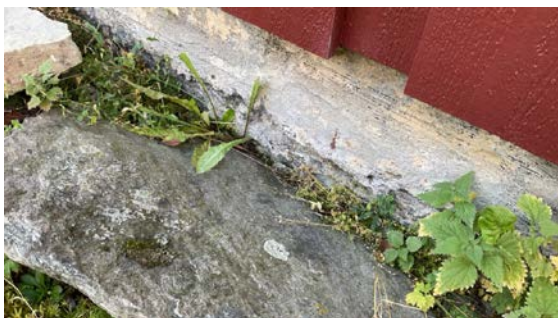
Sees forvitring på mur mot terreng

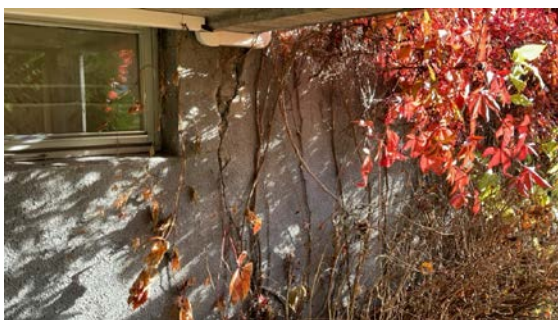
Sprekk i mur
