# Tilstandsrapport

Boligbygg med flere boenheter

Ødegårdveien 24 , 1832 ASKIM

Befaringsdato: 24.02.2026

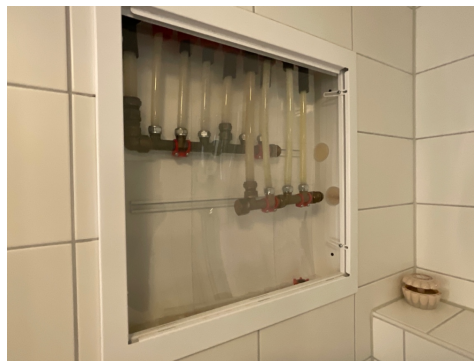
Fordelerskap

Vannledninger i plast, rør-i-rør-system fra byggeåret, med fordelerskap plassert på badet. Hovedstoppekran er lokalisert bak skyvedøren på badet. Det er observert en fuktfløer mellom vegg og gulvflis ved servantseksjon og varmtvannsbereder på badet.
