# Tilstandsrapport

Boligbygg med flere boenheter

Ødegårdveien 24 , 1832 ASKIM

Befaringsdato: 24.02.2026

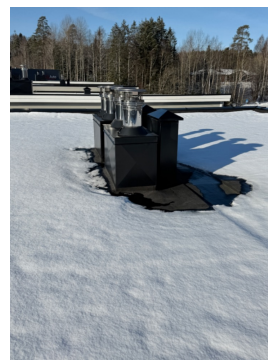
- Det bør foretas nærmere undersøkelser av takteking når taket er snøfritt.

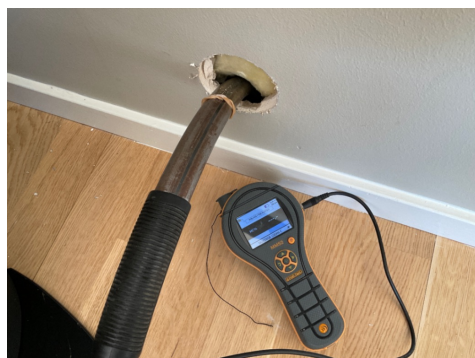
Hulltaking er utført fra tilstøtende rom, uten å påvise unormale forhold i veggkonstruksjon bak dusjsonen.
