# Tilstandsrapport

Boligbygg med flere boenheter

Ødegårdveien 24 , 1832 ASKIM

Befaringsdato: 24.02.2026

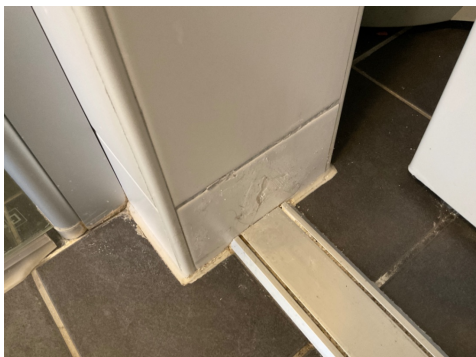
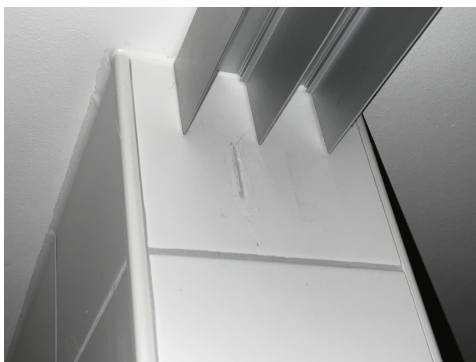
På veggene til venstre for skyvedøren er det registrert to sprukne fliser. Skaden skyldes at skyvedørens metallramme kommer i kontakt med flisene ved lukking.

Flisene bør skiftes ut for å hindre videre skade og opprettholde veggens funksjon og utseende. Det bør også vurderes tiltak for å forhindre at skyvedørens metallramme fortsetter å skade flisene, for å unngå gjentakende reparasjonsbehov og potensiell fuktrisiko dersom flisene blir ytterligere skadet.

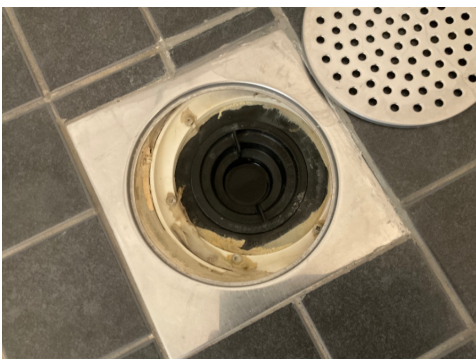
Våtrommet har et plastsluk fra byggeåret. Visuell kontroll bekrefter bruk av slukmansjett og smøremembran, hvor slukmansjetten ligger fastklemt under klemring.

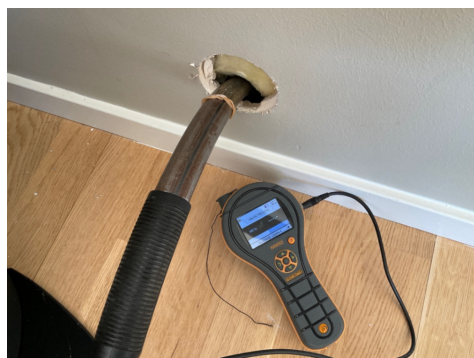
Hulltaking er utført fra tilstøtende rom, uten å påvise unormale forhold i veggkonstruksjon bak dusjsonen.

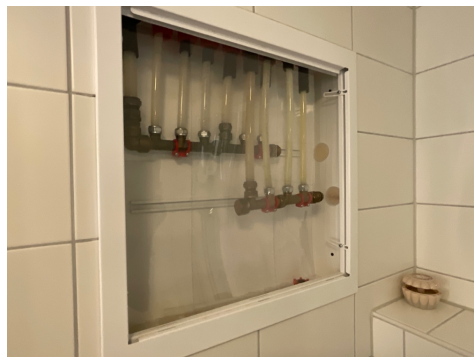
Fordelerskap

Vannledninger i plast, rør-i-rør-system fra byggeåret, med fordelerskap plassert på badet. Hovedstoppekran er lokalisert bak skyvedøren på badet. Det er observert en fuktfløer mellom vegg og gulvflis ved servantseksjon og varmtvannsbereder på badet.
