# Tilstandsrapport

Enebolig

Austarheimsvegen 142, 4200 SAUDA

Befaringsdato: 05.03.2025

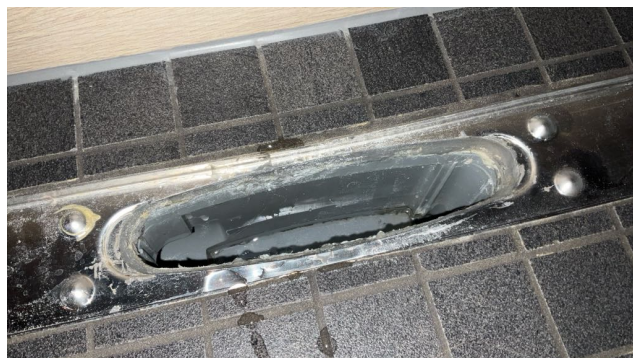
Det er slukrenne ved vegg i dusjsone og smøremembran med dokumentert utførelse.

Bilde viser slukrenne i dusj.

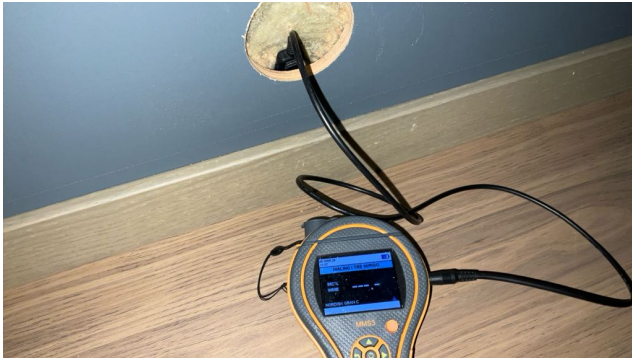
Hulltaking er foretatt, uten å påvise unormale forhold.  
Hull tatt i vegg mellom soverom og bad.  
Fuktmåling er utført i vegg våtsone baderomsinnredning.  
Ved fuktmåling under 7,8 fuktprosent, viser ikke verdier i display.  
Fuktmåler er justert for nordisk gran.

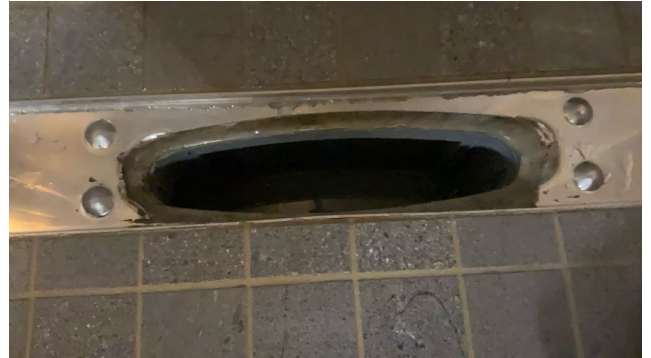
Det er slukrenne ved vegg i dusjsonen og smøremembran med dokumentert utførelse.

Bilde viser slukrenne i dusj.

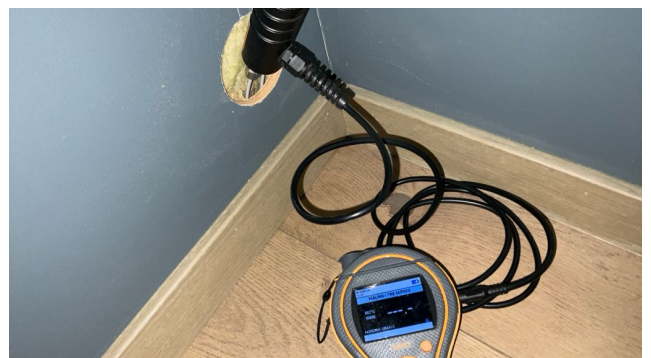
Hulltaking er foretatt, uten å påvise unormale forhold.  
Hull tatt i vegg mellom soverom og bad.  
Fuktmåling er utført i vegg våtsone dusj.  
Ved fuktmåling under 7,8 fuktprosent, viser ikke verdier i display.  
Fuktmåler er justert for nordisk gran.

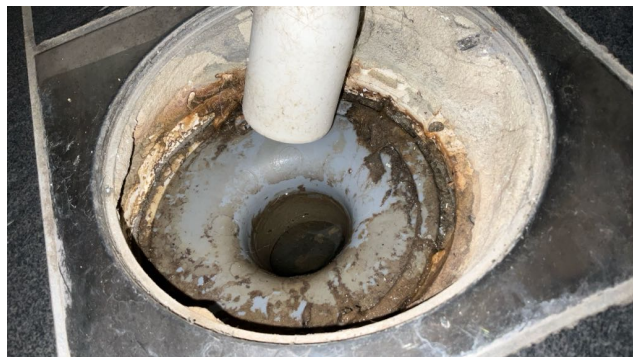
Det er plastsluk og smøremembran med dokumentert utførelse.

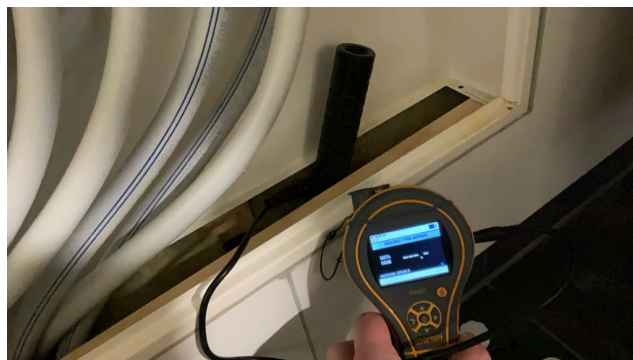
Fuktmåling er utført, uten å påvise unormale forhold.

Fuktmåling er utført via rørskap for gulvvarme.

Fuktmåler er justert for nordisk gran.
