Tilstandsrapport

Tomannsbolig

Vogngutua 24, 2380 BRUMUNDDAL

Befaringsdato: 06.01.2025

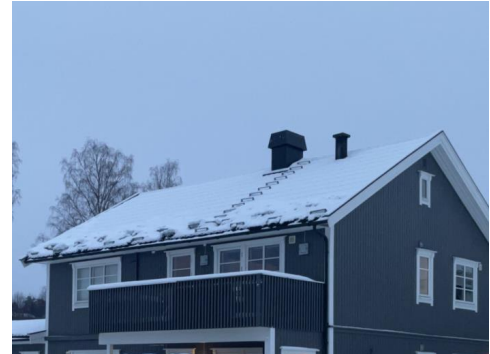
Vurdering av avvik:
• Mer enn halvparten av forventet brukstid er passert på undertak.
Taktekking er ikke tilgjengelig da det er snø på taket. Takstmann har ikke vært på taket.

Konsekvens/tiltak
• Overvåk tilstanden jevnlig. For å få tilstandsgrad 0 eller 1 må tekkingen skiftes ut, men tidspunktet for når dette er nødvendig er vanskelig å si noe om.

Sjekkes nærmere når taket er snøfritt.

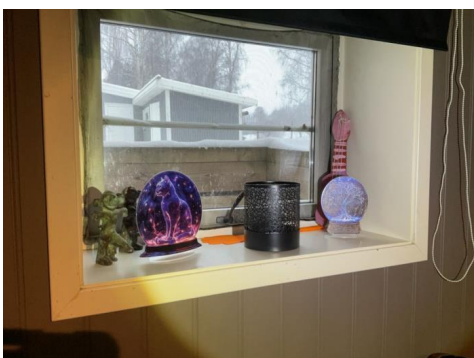
Vinduer med isolerglass, observert vinduer med produksjonsår 2008. Glassbyggerstein på vaskerom kjeller. Eier opplyser at vindu i soverom kjeller vil bli skiftet ut før salg, med vindu godkjent som rømningsvei.

Vindu som skal skiftes ut

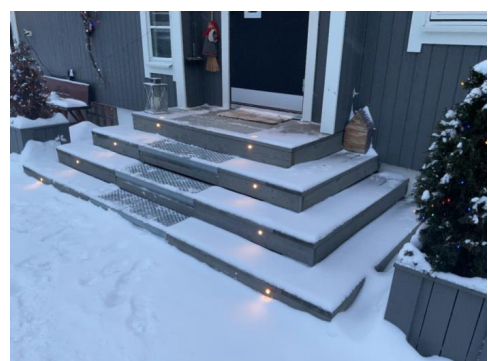
TG 3 Utvendige trapper

Tretrapp ved inngang og ved terrasse.

- Rekkverk må monteres for å lukke avviket.
- Det bør foretas nærmere undersøkelser av utvendige trapper når de er snøfri.

Bør utbedres.

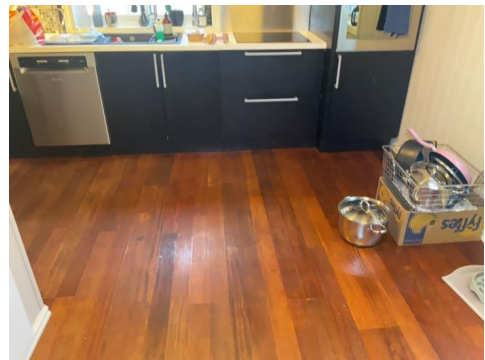
TG 2 Etasjeskille/gulv mot grunn

- Det er målt høydeforskjell på mellom 15-30 mm gjennom hele rommet. Tilstandsgrad 2 gis med bakgrunn i standardens krav til godkjente måleavvik.

Avvik målt på kjøkken i 1. og 2.etasje, og i gang 2.etasje.

- For å få tilstandsgrad 0 eller 1 må høydeforskjeller rettes opp. Det vil imidlertid sjelden være økonomisk rasjonelt som et enkeltstående tiltak i en bolig som dette. Dersom boligen en gang skal renoveres, kan man vurdere slike tiltak.

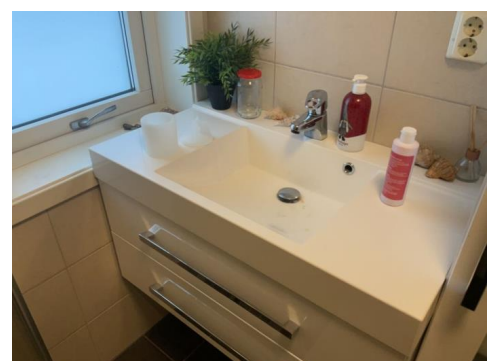
1. ETASJE > BAD

- Det er vindu/dør med ikke fuktbestandige materialer i våtsonen (ved vask, dusj, badekar, osv.), løsningen eller byggematerialet er uegnet
Dusjvegger hindrer direkte vannsprut på overflatene, men ved vask er løsningen/byggematerialet uegnet.

- Uegnede materialer må fuktbeskyttes/utskiftes.

På dette badet må det brukes dusjdører eller dusjkabinett som sikrer mot vann på overflater og på vindu som ikke er fuktbeskyttet.

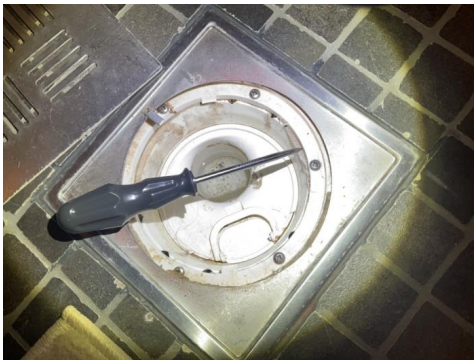
Avvik: Alder, begrenset normal restlevetid på membran, normal levetid er ca. 20 til 25 år på membran.

Delvis synlig slukmembran

- Overvåk tilstanden jevnlig. For å få tilstandsgrad 0 eller 1 må tettesjiktet skiftes ut, men tidspunktet for når dette er nødvendig er vanskelig å si noe om.

Dokumentasjon som viser korrekt utførelse bør innhentes om mulig.

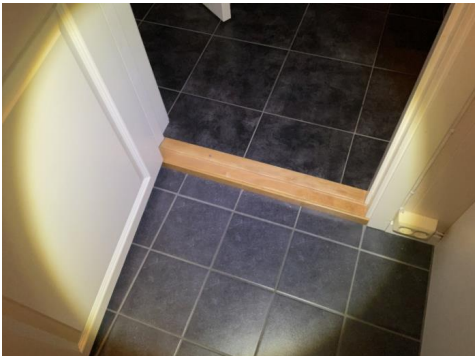
KJELLER > VASKEROM

- Det er påvist avvik i krav til høydeforskjell/fall-løsning på våtrommet. Når det er under 25 mm høydeforskjell fra terskel til sluk skal det være oppbrettet membran ved terskel slik at man oppnår 25 mm.

- Det må foretas utbedring av avviket.

Det anbefales å øke høydeforskjell mellom sluk og membran ved dør til minimum 25 mm.

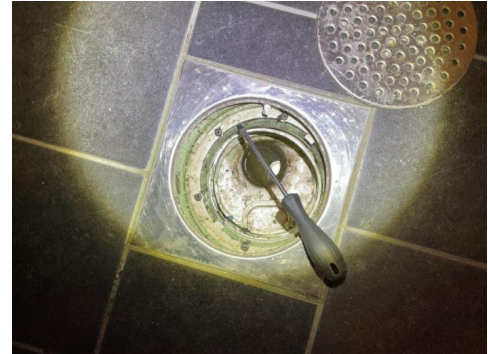
KJELLER > VASKEROM

- Det er avvik:
Ukjent utførelse/udokumentert utførelse på membran er TG 2.

- Tiltak:
Dokumentasjon som viser korrekt utførelse bør innhentes.

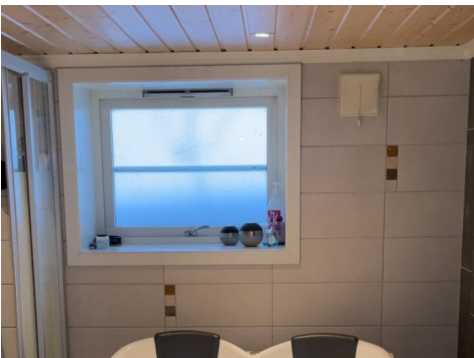
KJELLER > BAD

- Det er vindu/dør med ikke fuktbestandige materialer i våtsonen (ved vask, dusj, badekar, osv.), løsningen eller byggematerialet er uegnet
- Dusjvegger hindrer direkte vannsprut på overflatene, men ved badekar er løsningen/byggematerialet uegnet.

- Uegnede materialer må fuktbeskyttes/utskiftes.

På dette badet må det brukes dusjdører eller dusjkabinett som sikrer mot vann på overflater og på vindu som ikke er fuktbeskyttet.

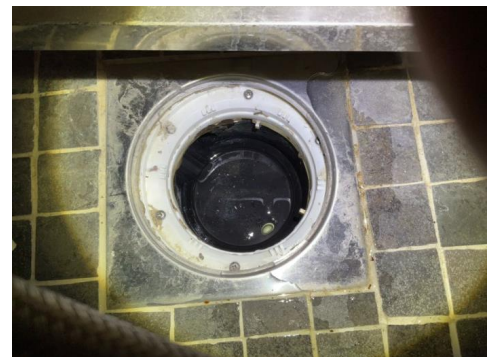
KJELLER > BAD

Avvik: Alder, begrenset normal restlevetid på membran, normal levetid er ca. 20 til 25 år på membran.

- Overvåk tilstanden jevnlig. For å få tilstandsgrad 0 eller 1 må tettesjiktet skiftes ut, men tidspunktet for når dette er nødvendig er vanskelig å si noe om.

Dokumentasjon som viser korrekt utførelse bør innhentes om mulig.

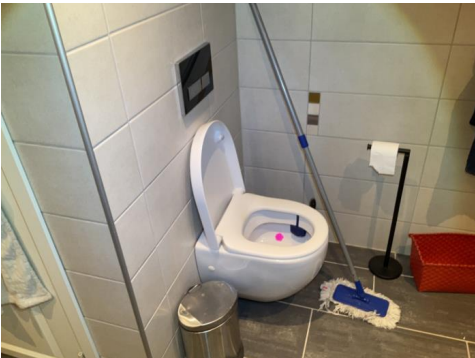
KJELLER > BAD

- Det er ikke påvist tilfredsstillende løsning for å synliggjøre lekkasje fra innebygget sisterner.

Ikke lekkasjespalte for synliggjøring av eventuell lekkasje fra innebygd sisterner på vegghengt/innebygd klosett. Krav om lekkasjespalte kom i 2010.

- Ved implementering av innebygget sisterner var det ikke krav om lekkasjesikring, konstruksjonen bør jevnlig observeres.

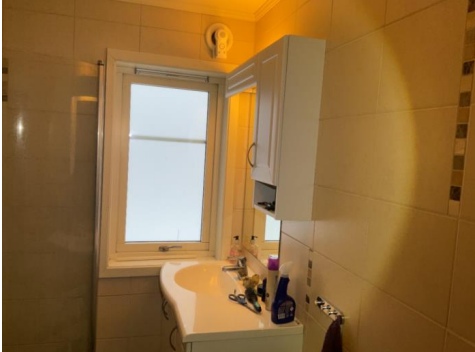
2.ETASJE > BAD

- Det er vindu/dør med ikke fuktbestandige materialer i våtsonen (ved vask, dusj, badekar, osv.), løsningen eller byggematerialet er uegnet Dusjvegger hindrer direkte vannsprut på overflatene, men ved vask er løsningen/byggematerialet uegnet.

- Uegnede materialer må fuktbeskyttes/utskiftes.

På dette badet må det brukes dusjdører eller dusjkabinett som sikrer mot vann på overflater og på vindu som ikke er fuktbeskyttet.

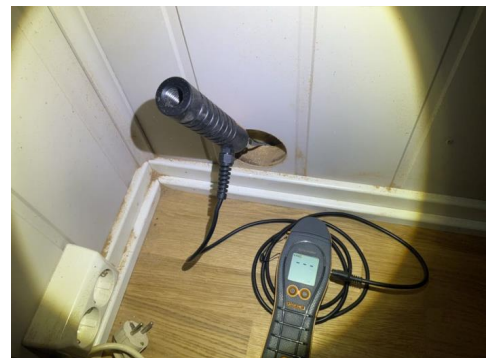
2.ETASJE > BAD

- Det er ikke påvist tilfredsstillende løsning for å synliggjøre lekkasje fra innebygget sistene.

- Ved implementering av innebygget sistene var det ikke krav om lekkasjesikring, konstruksjonen bør jevnlig observeres.

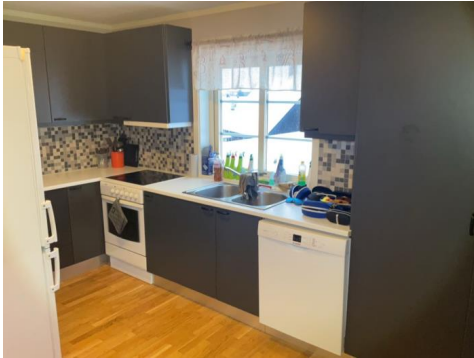
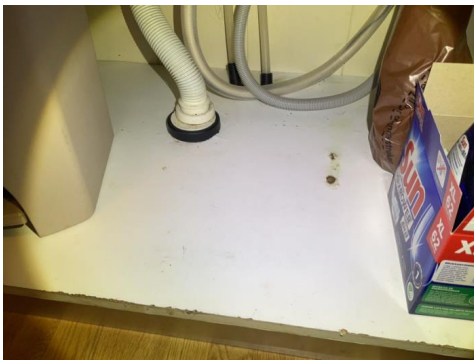
KJØKKEN

- Det er påvist skader på overflater/kjøkkeninnredning utover normal slitasjegrad.

Noe slitasjemerker og skader/mangler.

- Det må påregnes lokal utbedring/utsiftning.
