Vogngutua 24, 2380 BRUMUNDDAL

**BRUMUNDDAL - Innholdsrik og flott
hel tomannsbolig av god størrelse
- Utleie muligheter - Sentralt - 5
soverom**

Befaringsdato: 06.01.2025

Tilstandsrapport

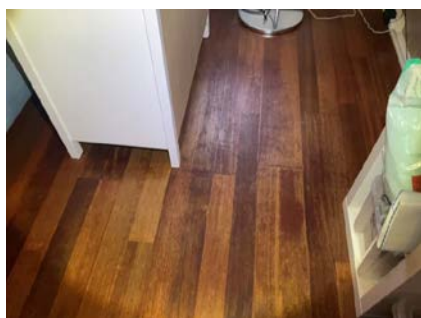
- Etasjeskille/gulv mot grunn: Det er målt høydeforskjell på mellom 15-30 mm gjennom hele rommet. Tilstandsgrad 2 gis med bakgrunn i standardens krav til godkjente måleavvik. Avvik målt på kjøkken i 1. og 2. etasje, og i gang 2. etasje.

TG 2 Etasjeskille/gulv mot grunn

Etasjeskillere er av trebjelkelag. Støpt gulv i kjeller, betonggulv er ikke synlig innvendig.

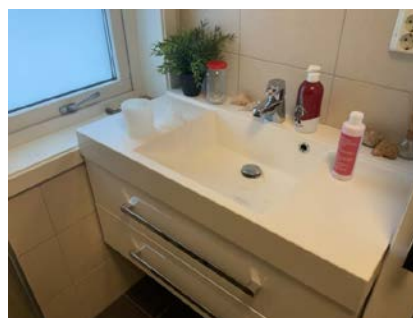
1. ETASJE > BAD

TG 2 Overflater Gulv

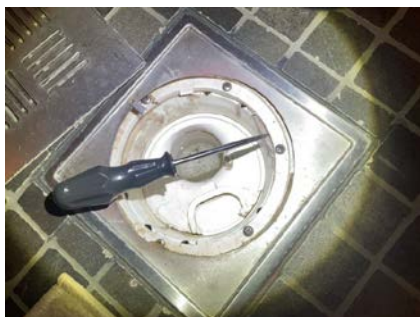
1. ETASJE > BAD

- 1. etasje > bad. Sluk, membran og tettesjikt: Mer enn halvparten av forventet brukstid er passert på membranløsningen. Avvik: Alder, begrenset normal restlevetid på membran, normal levetid er ca. 20 til 25 år på membran. Tilstand satt ut fra alder. Ukjent utførelse/udokumentert utførelse på membran er TG 2.

Delvis synlig slukmembran

- Overvåk tilstanden jevnlig. For å få tilstandsgrad 0 eller 1 må tettesjiktet skiftes ut, men tidspunktet for når dette er nødvendig er vanskelig å si noe om.

Dokumentasjon som viser korrekt utførelse bør innhentes om mulig.

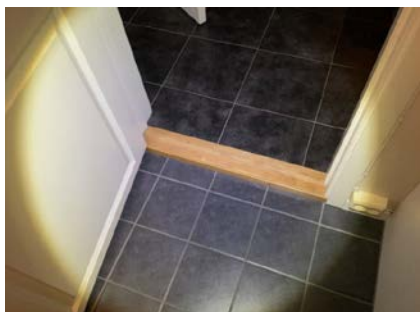
KJELLER > VASKEROM

! **Våtrom > Kjeller > Vaskerom > Sluk, membran og tettesjikt** [Gå til side](#)
Det er avvik:
Ukjent utførelse/udokumentert utførelse på membran er TG 2.

TG 2 Sluk, membran og tettesjikt

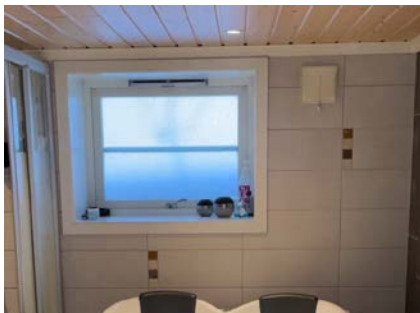
KJELLER > BAD

TG 2 Overflater Gulv

Det anbefales å øke høydeforskjell mellom sluk og membran ved dør til minimum 25 mm.
Det må tettes under og rundt dørterskelen eller monteres Waterguard - automatisk vannstopper, dette i tilfelle lekkasjer/rørbrudd. Da er man sikker på at vann vil stoppes og at det ikke vil renne ut av rommet.

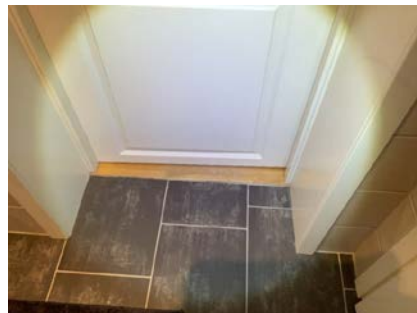
KJELLER > BAD

- Kjeller > bad. Sluk, membran og tettesjikt: Mer enn halvparten av forventet brukstid er passert på membranløsningen. Avvik: Alder, begrenset normal restlevetid på membran,

TG 2 Sluk, membran og tettesjikt

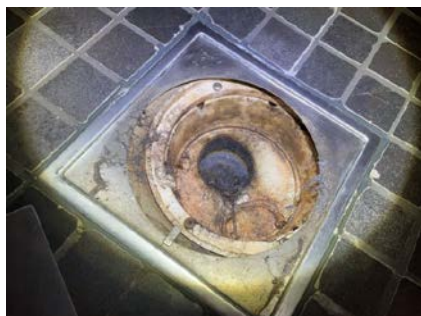
2. ETASJE > BAD

- 2. etasje > bad. Sanitærutstyr og innredning: Det er ikke påvist tilfredsstillende løsning for å synliggjøre lekkasje fra innebygget sisterner.

TG 2 Sanitærutstyr og innredning

- Det må påregnes lokal utbedring/utskiftning.
