# Tilstandsrapport

Enebolig

Bølstadstubben 11 , 3430 SPIKKESTAD

Befaringsdato: 24.03.2026

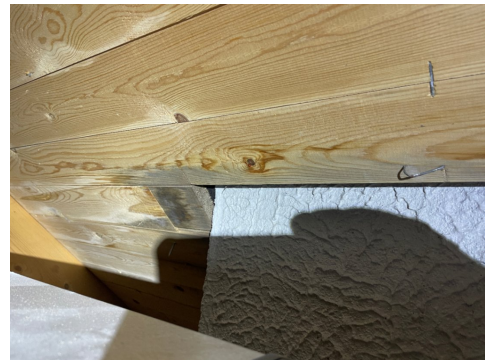
Det er registrert eldre fuktskjolder ved undertaket rundt pipen. Eier informerer om at dette stammer fra en tidligere lekkasje som er utbedret. Ifølge eier har det ikke vært vanninntrengning i deres tid som eier av boligen.

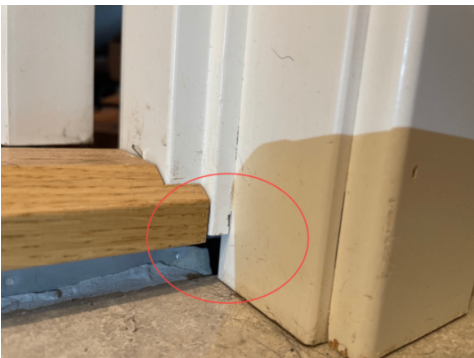
- Det er påvist avvik i fallforhold til sluk i forhold til krav i forskrift på byggetidspunktet.
- Det er påvist avvik i krav til høydeforskjell/fall-løsning på våtrommet.

- Til tross for avviket i fall/høydeforskjell til sluk, vil gulvet fortsatt kunne lede vann mot sluket, men med redusert effektivitet. Dette kan potensielt øke risikoen for vannansamling i enkelte områder av badet.

Det bør etableres tilstrekkelig høydeforskjell og fall mot sluk i henhold til gjeldende krav for å redusere risikoen for vannskader ved eventuell lekkasje. Membran under dørterskel bør forlenges.

Manglende høydeforskjell og utilstrekkelig fall kan føre til at vann ikke ledes effektivt til sluk, noe som øker faren for fuktskader i omkringliggende konstruksjoner.

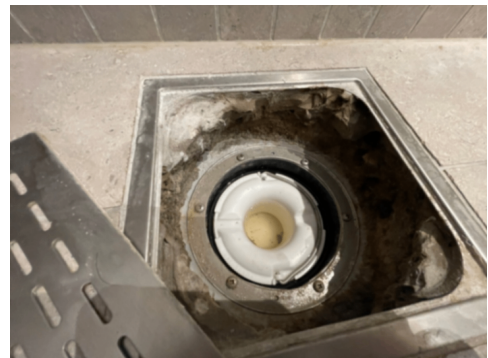
- Det foreligger mangelfull dokumentasjon på utførelsen av membranarbeidet.

Sluk med synlig banemembran.

Det bør fremskaffes dokumentasjon på utførelsen av membranarbeidet for å redusere usikkerhet rundt kvaliteten og levetiden til løsningen. Manglende dokumentasjon medfører økt risiko for at membranen er feil eller mangelfullt utført, noe som kan føre til fuktskader i konstruksjonen.

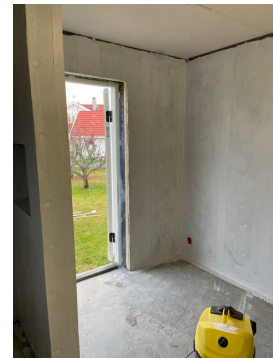
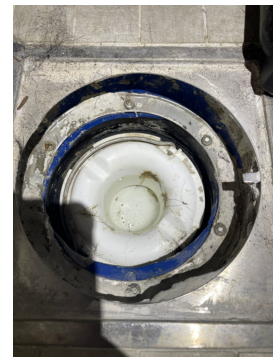
Det foreligger mangelfull dokumentasjon på utførelsen og produktokumentasjon av membran, noe som medfører usikkerhet om løsnings kvaliteten og levetid.

Det bør fremskaffes tilstrekkelig dokumentasjon på utførelsen av sluk og membran for å redusere usikkerhet rundt løsnings kvaliteten og levetid. Manglende dokumentasjon medfører økt risiko for feil utførelse, som igjen kan føre til fuktskader eller lekkasjer i konstruksjonen.

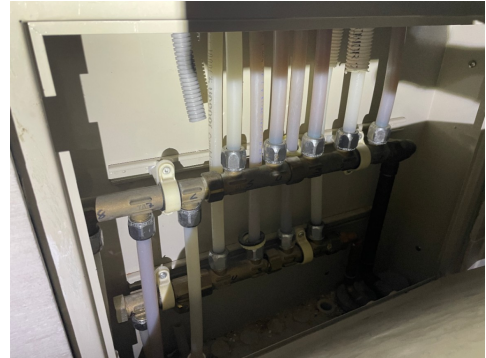
Innvendige vannledninger er av plast (rør-i-rør). Det er foretatt besiktigelse i rørskapet i kott på vaskerommet. Stoppekran er påvist under fordelerskapet. Eier opplyser at det er lagt nye vannrør opp til badet i loftsetasjen av tidligere eier grunnet en lekkasje (forsikrings sak).

- Det er ikke behov for utbedringstiltak siden anlegget fungerer i dag, men ut ifra alder kan skader plutselig oppstå på eldre anlegg.

Det anbefales å få en fagperson til å vurdere tilstanden på vannledningene, da mer enn halvparten av forventet brukstid er passert.

Konsekvensen av eldre vannrør er økt risiko for lekkasjer, som kan føre til skader på bygningens konstruksjoner og dårlig innemiljø.
