# Tilstandsrapport - NS 3600

## Tangen Alle 49C

4817 His

**Rapport kode:** 095376  
**Opprettet:** 05.04.2025  
**Utskrift:** 10.04.2025

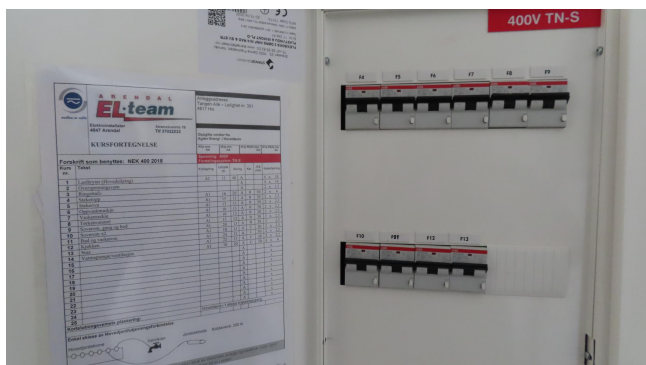
Sikringsskap montert.

Hovedsikring 40 ampere, 11 kurser.

Sikringsskap.
