# Tilstandsrapport

Boligbygg med flere boenheter

Kongens gate 15 A, 4610 KRISTIANSAND S

Befaringsdato: 02.03.2026

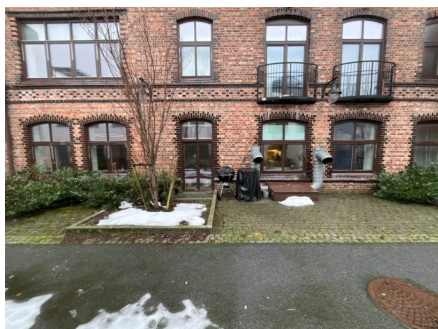
### TG 1 Dører

Bygningen har malt hovedytterdør og malt balkongdør i tre.

Ytterdør og verandadør er funksjonstestet for heng i hengsler og tetting, uten å finne nevneverdig avvik.

Årlig justeringer av dører må forventes.

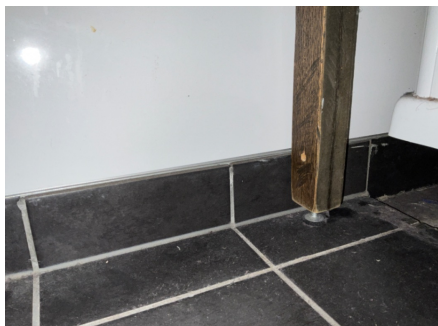
- Våtromsplater er ikke montert fagmessig.

Det er ikke fuget mellom platene og kantlisten.

- Dersom våtromsplatene ikke er montert fagmessig, kan dette medføre utettheter som øker risikoen for fuktinntrengning bak platene. Over tid kan dette føre til oppfukning av tilstøtende konstruksjoner, noe som kan resultere i råteskader, muggvekst og eventuelle lekkasjer.

Det benyttes tett dusjkabinett og platene får derfor ingen vannbelastning ved normalt bruk, ved endret bruk (dersom dusjkabinettet fjernes) vil platene få omfattende skader i bunnen.

Mangler fug mellom plater og list

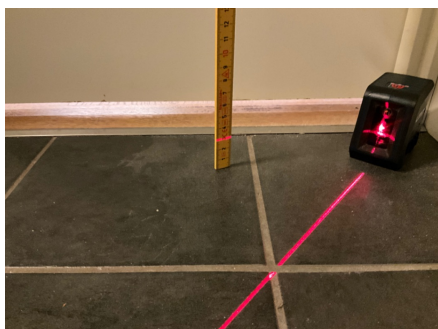
Gulvet mangler oppkant ved dør, dette gjør at lekkasjevann vil kunne renne ut i tilstøtende rom.

Ingen oppkant ved døren.

Våtrom uten oppkant og uten tilstrekkelig fall til sluk vil ved vannlekkasje ha økt fare for vann i tilstøtende rom og konstruksjoner. Anbefaler å etablere oppkant.

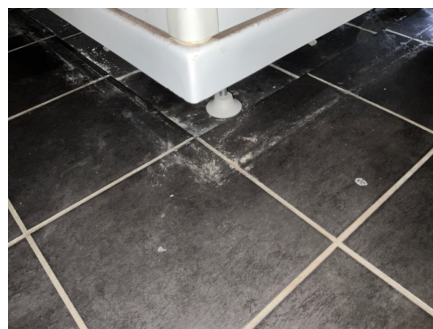
Det er flislagt gulv med elektriske varmekabler. Det er ca 20 mm. høydeforskjell fra flis ved dør til slukrist. Dusjnisen er nedsenket med 10 mm.

- Det er påvist at noen fliser har bom (hulrom under).
- Krav til fall er ikke oppfylt og gulvet er tilnærmet flatt (har ikke motfall).

Nedsenket dusjsone

- Selv om bom eller hull lyd ikke alltid er et umiddelbart problem, bør det overvåkes nøye før eventuell utvikling i sprekker i flisfuger e.l. oppstår. Dette må en foreta tiltak for, for å begrense utviklingen.
- Et bad med manglende/reduert fall til sluk blir mindre funksjonelt og sikkert for brukeren. Dette kan medføre stående vann på gulvet, vann som ikke ledes effektivt til sluket, økt risiko for at vann renner ut av rommet og redusert sklisikkerhet på gulvet.

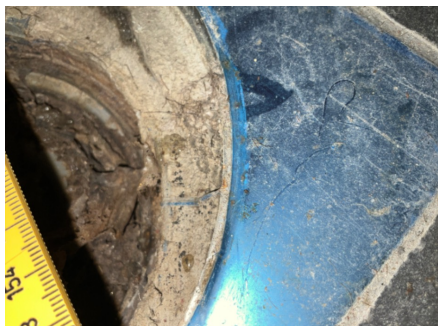
### Sluk, membran og tettesjikt

Det er plastsluk og smøremembran med ukjent utførelse. Sluken er delvis dekket av fliselim og fug, tilstandsgrad er satt på bakgrunn av alder og ingen unormale funn ved hulltaking.

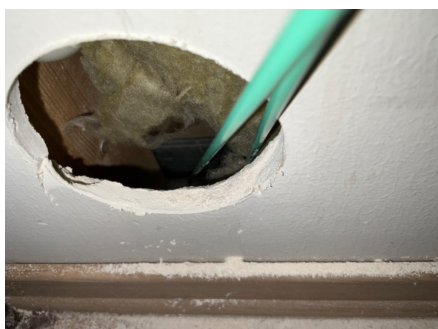
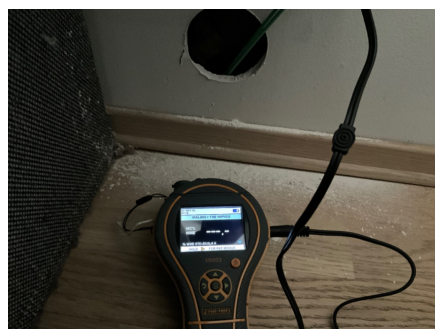
### ! TG 0 Tilliggende konstruksjoner våtrom

Hulltaking er foretatt uten å påvise unormale forhold. Hulltaking er foretatt på soverom i vegg mot badet. Fuktkvotemåling (vekt%) i konstruksjonen ble målt til under 6.

Hulltaking gir begrenset adgang til visuell kontroll/måling av et lokalt område på badet, og det kan dermed ikke med sikkerhet utelukkes at det foreligger skjulte avvik eller skader i øvrige deler av konstruksjonen.

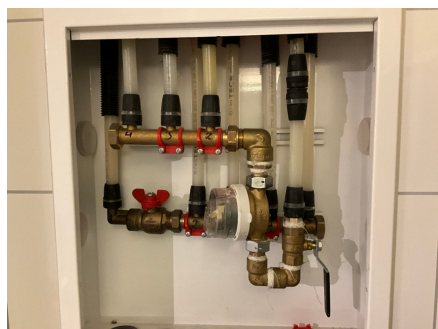
### ! TG 1 Vannledninger

Innvendige vannledninger er av plast (rør i rør). Det er besiktiget i rørskap.
