# Tilstandsrapport

Enebolig

Stokkebekkveien 182, 1816 SKIPTVET

Befaringsdato: 12.02.2025

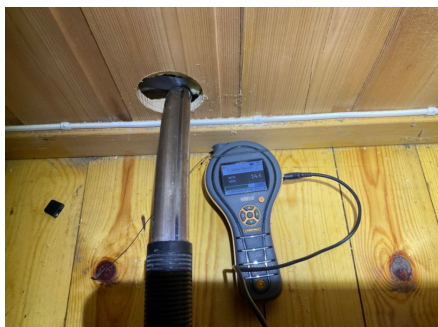
Ved hulltaking ble det benyttet et Protimeter MMS2 med pigger for å måle fuktinnholdet i bunnsvillen. Målingene viste et fuktinnhold på 14,4 vektprosent, som er under grenseverdiene. Mugg- og råtesopp kan begynne å utvikle seg over 17 vektprosent. Undersøkelsen avdekket at det er en svartpapp mot bakvegg, noe som erfaringsmessig kan øke risikoen for fuktproblemer.

Eldre kjellere er ofte ikke egnet som boligrom. På oppføringstidspunktet ble de fleste kjellere bygget uten vesentlig fuktsikring eller isolasjon og var primært ment for lagring. Selv med utvendige fuktsikringstiltak kan eldre fundamenter fortsatt være i kontakt med fuktig byggegrunn. Fundamenter uten drenerende eller kapillærbrytende underlag er utfordrende å utbedre, noe som øker risikoen for fuktproblemer over tid.

Tilstedeværelsen av svartpapp mot bakvegg øker risikoen for skjult fuktansamling, som kan være vanskelig å oppdage før skader har utviklet seg.

Det anbefales å overvåke fuktnivået jevnlig for å avdekke eventuelle endringer. Dersom rommet skal brukes til varig opphold, bør ytterligere fuktsikring vurderes, som forbedret drenering, oppgradering av utvendig grunnmursplast. På vegger med svartpapp bør man være særlig oppmerksom på tegn til fuktansamling, og eventuelt vurdere alternative løsninger for innvendig kledning. Ved indikasjoner på økende fuktighet bør det innhentes en fagkyndig vurdering for å avklare nødvendige utbedringstiltak.

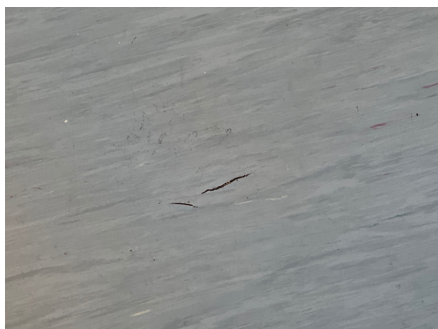
Arbeider er ikke fagmessig utført samtidig som at gulvbelegget har begynt å sprekke. En må forvente generell oppgradering av våtrommets tettesjikt/membran for at våtrommet skal tåle en normal bruk etter dagens krav (tett våtsone). En samlet TG3 for rommet er satt med bakgrunn i alder og manglende tetthet i våtsonen på rommet.

Totalrenovering anbefales primært på grunn av alder og sprekker i belegget. Badet kan fortsatt benyttes med forsiktig bruk, fortrinnsvis med dusjkabinett. Dette kan redusere risikoen for fuktskader, men erstatter ikke et mangelfullt tettesjikt/membran eller eventuelle skader på rør.

**Kostnadsestimat: 100 000 - 300 000**
