Tilstandsrapport

Leilighet

Etterstadsletta 89B , 0660 OSLO

Befaringsdato: 30.04.2026

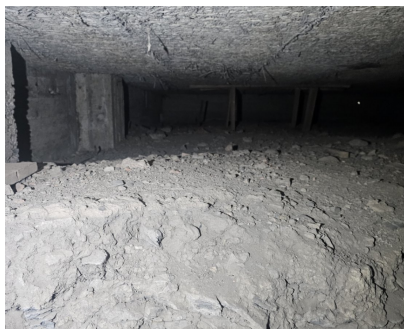
Under leiligheten er det krypkjeller under betongdekke. Det bemerkes at krypkjeller er en risikokonstruksjon mht. kondens og fukt. Krypkjeller har adkomst via luke i gulv i felles sykkelrom. Noe varierende høyde og hindringer som gjør det vanskelig å sjekke hele rommet/konstruksjonen. Det er ikke tilgang eller begrenset tilgang til deler av krypkjelleren. Ved området rundt gulvluken ble det ikke registrert tegn på fuktskader. Øvrig del av krypkjelleren er kun besiktiget visuelt der det var mulig. Grunnmur i betong. På boligens utside ble det registrert at det er to veggventiler fra arealet under leiligheten. Dreneringen antas å være fra byggeår.

På befaringen ble det ikke registrert fuktsperre mot grunn, noe som øker faren for damp fra grunnen.

Terrenget rundt bygningen skal ha tilstrekkelig fall fra byggverket dersom ikke andre tiltak er utført for å lede bort overvann. Fallet ut fra bygningen bør være minst 1:50 over en avstand på minst 3 m fra veggen. I dette tilfellet er det ikke tilstrekkelig fall, og noe motfall mot bygningen flere steder.

Det er ikke synlig fuktsikring (knotteplast/grunnmursplate) mot grunnmur utvendig. Disse forholdene gir økt risiko for fuktinntrengning i grunnmuren.

Vedlikehold av krypkjeller, grunnmur, drenering m.m. er borettslagets ansvar og borettslaget bør derfor holde konstruksjonen under oppsikt.

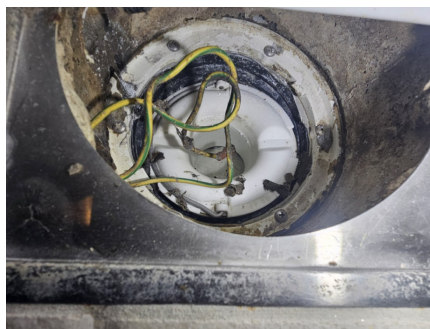
- Det er påvist at høydeforskjell fra topp slukrist til gulv/synlig topp membran ved dørterskel er mindre enn 25 mm.
- Det er påvist avvik i fallforhold til sluk i forhold til krav i forskrift på byggetidspunktet.

Det ble registrert avvik i fug i overgang gulv vegg ved at det stedvis mangler silikonfug, stedvis er dårlig vedheft på silikonfug og det stedvis er lagt sementbasert (ikke elastisk) fugemasse. Det skal benyttes elastisk fugemasse fordi fugemassen skal ta opp bevegelser i konstruksjonen forårsaket av temperaturendringer og fukt, men også for å ta opp eventuelle bevegelser i bygget.

Sluk med klemring for membran. Membran/slukmansjett er synlig ved klemring i sluk. For øvrig lot det seg ikke konstatere hvordan membran er anlagt da det krever inngrep i konstruksjonen. Membran og sluk vurderes blant annet i forhold til alder. Mindre enn halvparten av forventet brukstid er oppbrukt.

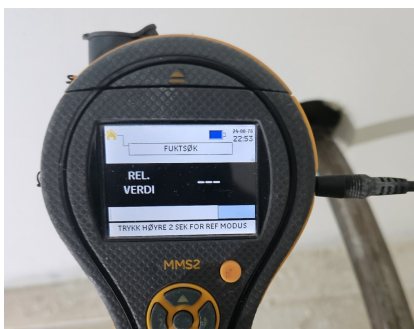
Hulltaking er foretatt, uten å påvise unormale forhold.

Hulltaking er foretatt i nedre del av soveromsvegg, på baksiden av dusjsonen. Hullet er tettet med dekklokk, som enkelt kan demonteres ved fremtidig fuktkontroll.

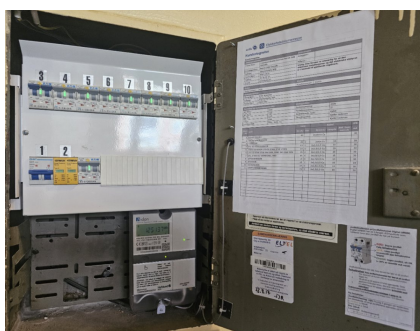
Eier av bolig har selv ansvar for el-anlegg og bør jevnlig sørge for el-kontroll fra godkjent kontrollinstans. Forskrift om elektriske lavspenningsanlegg (FEL), med veiledning sier blant annet følgende: Eier og bruker av anlegget som omfattes av denne forskrift skal sørge for at det blir foretatt nødvendig ettersyn og vedlikehold slik at anlegget til enhver tid tilfredsstiller sikkerhetskravene i kap. 5. I tillegg til vedlikehold på bakgrunn av faresignal eller skade, bør det også foretas regelmessig ettersyn av anlegget f.eks. hvert tiende år i boliger og andre anlegg med tilsvarende grad av risiko. Forsikringsbransjen anbefaler for øvrig at det utføres en brannforebyggende el-kontroll hvert femte år. Det er ikke foretatt el-kontroll eller gjennomført el-tilsyn de senere årene. På befaringen ble det registrert at tilleggsutjevningsforbindelse (jordledningen) ikke er festet til sluk/rammen. Slukristen mangler kabelsko for feste av utjevningsforbindelsen.

I forbindelse med el. arbeider utført etter 01.01.1999, er det pålagt med samsvarserklæringer som skal følge boligen. Det er kun fremlagt samsvarserklæring vedrørende en mindre del av det elektriske anlegget. Det vil si at øvrig el. anlegg enten er fra før 1999, eller mangler samsvarserklæringer. Med bakgrunn i ovenstående anbefales det en utvidet el-kontroll.
