# Tilstandsrapport

Rekkehus

Linerlevegen 6, 2209 KONGSVINGER

Rapportdato: 23.06.2025

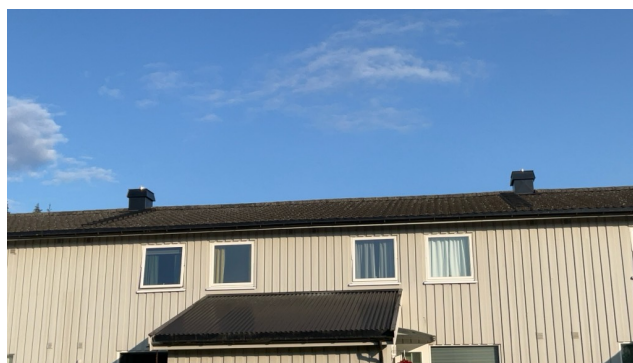
Taktekking har takplater som ser ut som takstein. Decra eller lignende. Taket er besiktiget fra bakkenivå. Siden taket (takkonstruksjon, takteking og skorstein) kun er observert fra bakkenivå, er vurderingen begrenset av dette. Det er ikke sikkerhetsmessig forsvarlig å bevege seg ut på taket eller observere fra stige. Selv om det ikke er avdekket skader under befaringen, betyr ikke dette at det ikke foreligger skader som en besiktigelse på taket kan avdekke. Vær oppmerksom på denne risikoen. En undersøkelse av taket kan utføres av en fagperson under tilstrekkelige sikkerhetsforhold.

Taktekking av taksteinsplater/Decra.

- Overvåk tilstanden jevnlig. For å få tilstandsgrad 0 eller 1 må tekingen skiftes ut, men tidspunktet for når dette er nødvendig er vanskelig å si noe om.

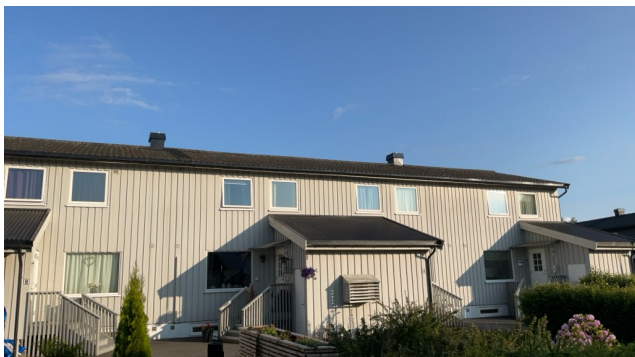
Snøfangere mangler.

Det er ikke krav om utbedring av snøfangere, men av sikkerhetsmessige grunner, bør dette etableres.

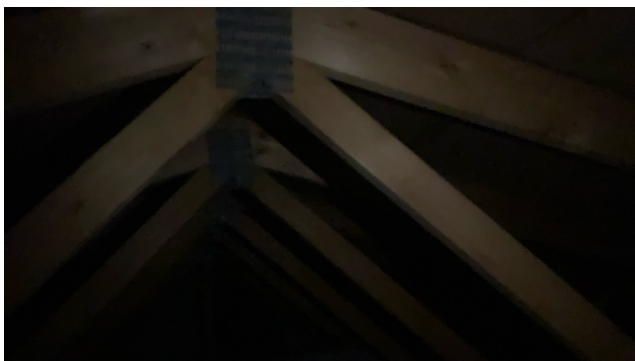
Takkonstruksjonen har W-takstoler i tre. Noe lite ventilering på loft.

W takstol.

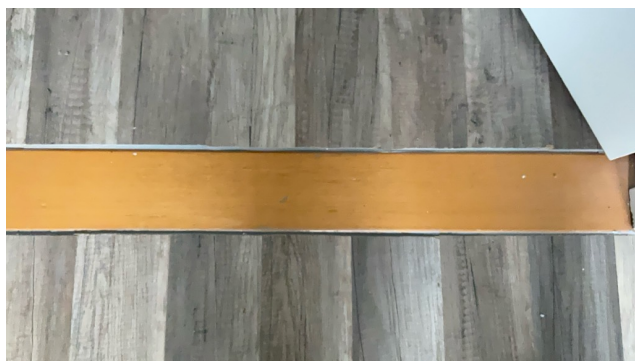
Eksempel på ufagmessig utførelse.

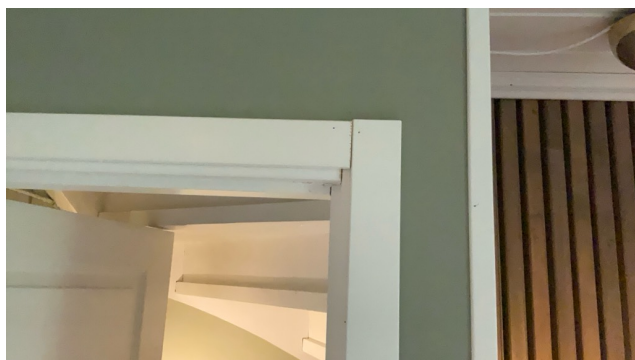
Eksempel på ufagmessig utførelse på lister rundt dør.

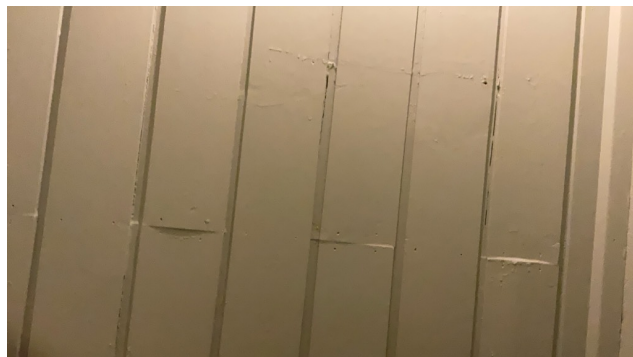
Eksempel på veldig synlige skjøter på vegg i trappegang

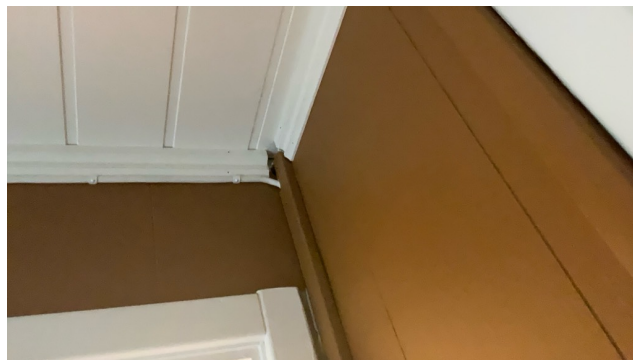
Eksempel på kort noe taklist.

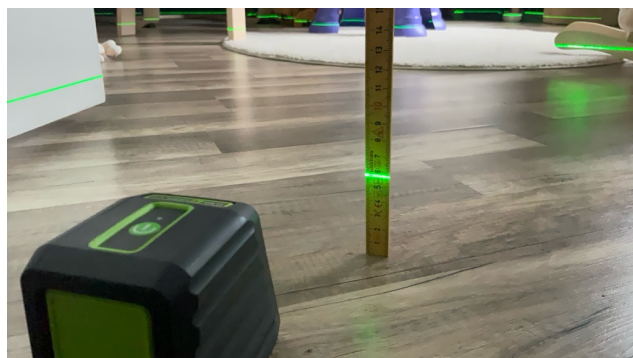
- Det er målt høydeforskjell på mellom 15-30 mm gjennom hele rommet. Tilstandsgrad 2 gis med bakgrunn i standardens krav til godkjente måleavvik.
- Målt høydeforskjell på mellom 10 - 20 mm innenfor en lengde på 2 meter. Tilstandsgrad 2 gis med bakgrunn i standardens krav til godkjente måleavvik.

Det er målt 5,8cm ved utgangspunkt.

- For å få tilstandsgrad 0 eller 1 må høydeforskjeller rettes opp. Det vil imidlertid sjelden være økonomisk rasjonelt som et enkeltstående tiltak i en bolig som dette. Dersom boligen en gang skal renoveres, kan man vurdere slike tiltak.

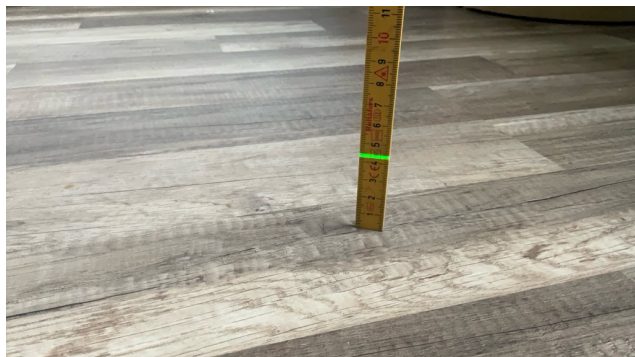
Det er målt 4,5cm ca 2m ifra utgangspunkt.

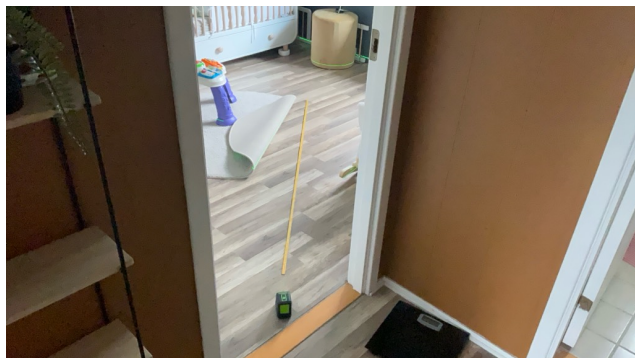
Meterstokk viser hvor avvik er registrert.

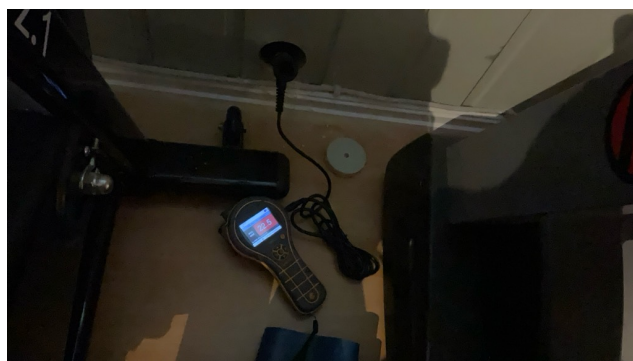
Gulvet har laminat. Veggene har betong/mur og panel. Hulltaking er foretatt og det er påvist avvik i konstruksjonen. Hulltaking er foretatt ved/i kjellerstue mot yttervegg. Fuktkvotemåling (vekt%) i konstruksjonen ble målt til 22,5.

- Det er gjennom hulltaking påvist høyt fuktnivå inne i trekonstruksjonen i hulltakingen, men ikke påvist fuktskader i dette området. Høy luftfuktighet kan over tid føre til muggvekst eller sverting av materialer. Samtidig kan materialer og konstruksjoner bli ødelagt.

Hulltaking viser fuktige verdier i rom under terreng.

- Det påviste fuktnivå gir grunn til å overvåke konstruksjonen jevnlig for å se utvikling over tid, og eventuelt foreta tiltak for å unngå fuktskader.

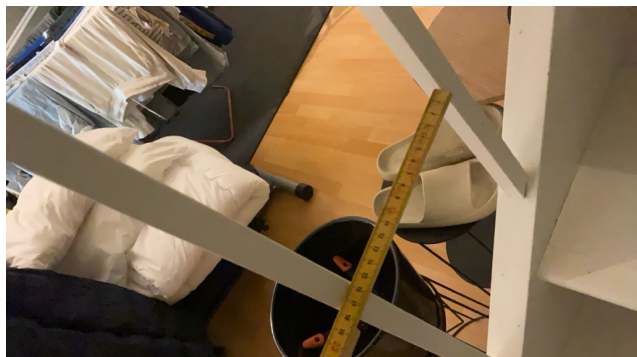
Åpninger i rekkverk er målt til ca. 15,5cm

- Det er ikke krav om utbedring av rekkverkshøyder opp til dagens krav.
- Åpninger er såpass store at det ut ifra sikkerhetsmessige forhold anbefales å lage mindre åpninger.

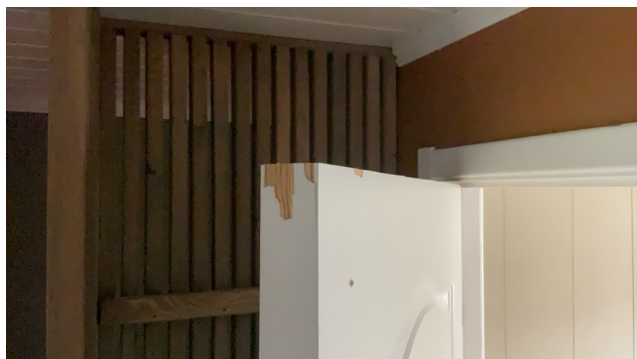
- Det er påvist avvik som tilsier at det bør foretas tiltak på enkelte dører.
- Enkelte av innvendige dører har en del slitasje.

Skade på innerdør.

- Lokal utbedring må påregnes.
- Enkelte dører må justeres.

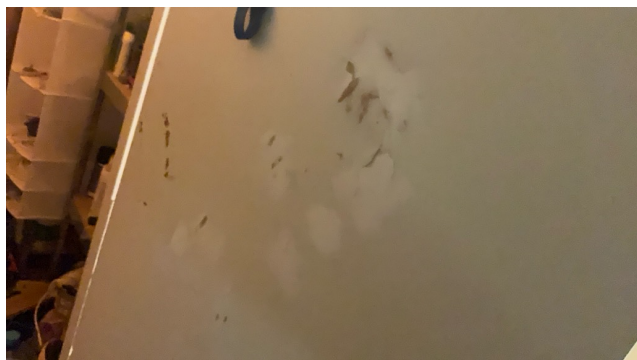
Skader på innerdør.

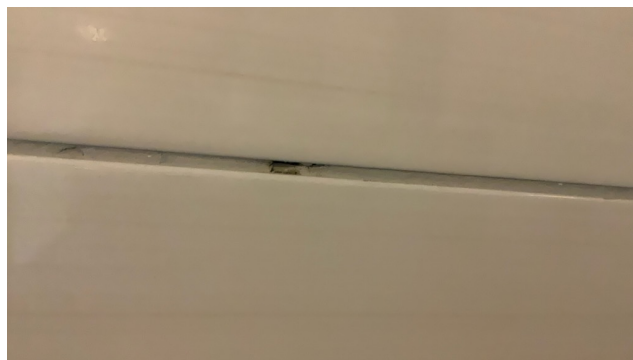
- Det er påvist at flisfuger har riss/sprekker.

- Slike riss/sprekker kan indikere bakenforliggende fuktskader, og konstruksjonen bør observeres jevnlig for å vurdere utvikling.

Sprekk/mangel på fugemasse i våtsone.

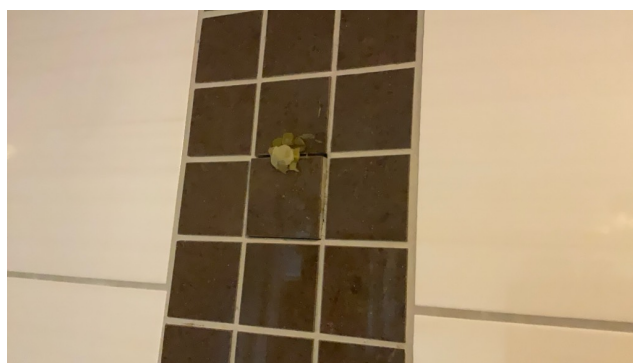
Mosaik øverst på vegg er løs/ buler ut og fosøkt limt.

Løs flis bør festes tilstrekkelig.

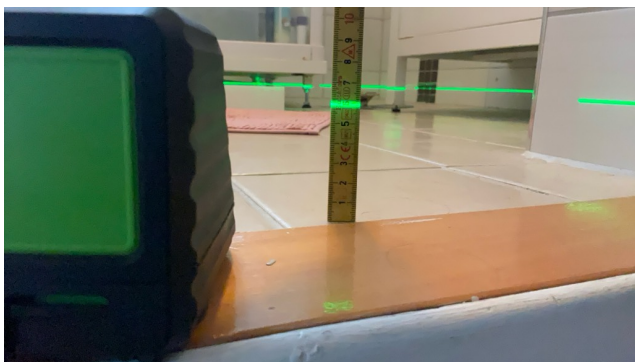
Det er målt 6cm på gulv ved terskel.

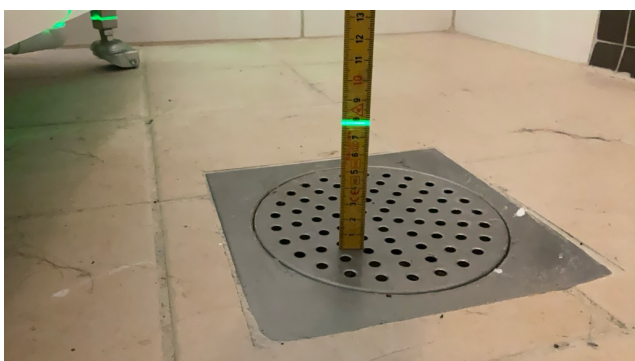
Det er målt 8cm på slukrist.

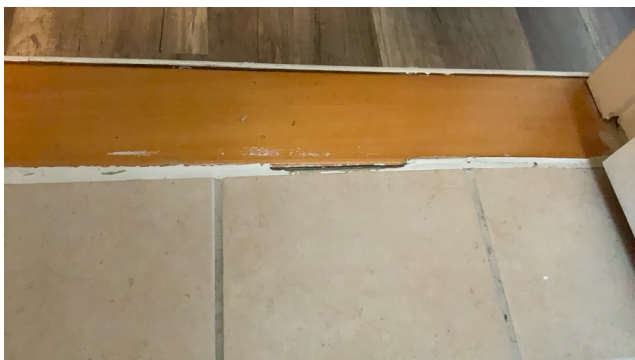
Eksempel på manglende silikon.

- Til tross for avviket i fall/høydeforskjell til sluk, vil gulvet fortsatt kunne lede vann mot sluket, men med redusert effektivitet. Dette kan potensielt øke risikoen for vannansamling i enkelte områder av badet.
- Ny silikon bør etableres.

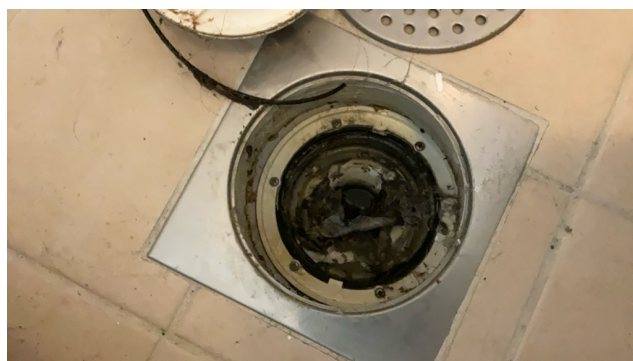
Plastsluk.

Sluk bør rengjøres jevnlig.

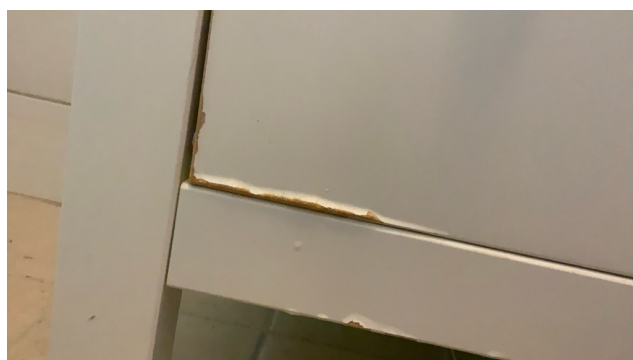
- Det er påvist skader på innredning.

Eksempel på svelling i baderomsinnredning.

- Dersom avvik ikke utbedres er det fare for videre skadeutvikling.

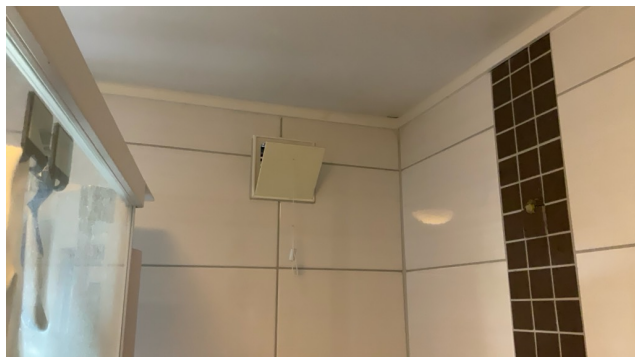
Naturlig avtrekk på våtrom.

- Elektrisk avtrekksvifte bør monteres for å lukke avviket.

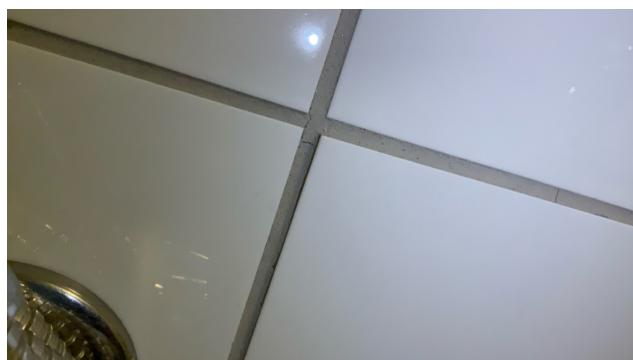
- Det er påvist at flisfuger har riss/sprekker.
- Det er påvist sprekker i fliser.

Riss/sprekker i flisfuger i våtsone.

- Slike riss/sprekker kan indikere bakenforliggende fuktskader, og konstruksjonen bør observeres jevnlig for å vurdere utvikling.

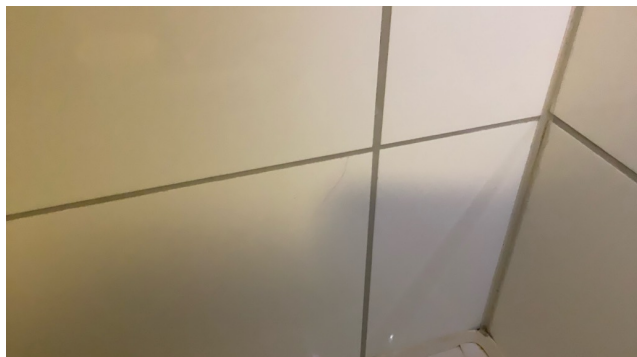
Riss/sprekk i flis i våtsonen.

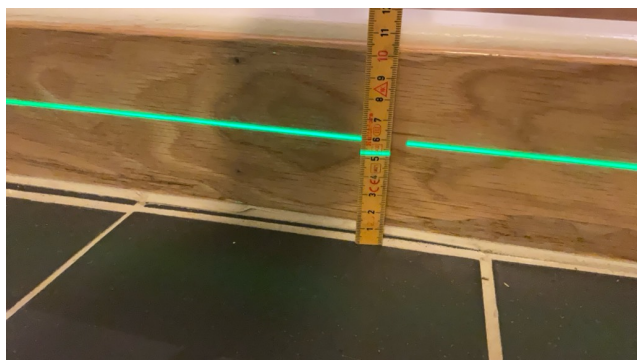
Det er målt 5,4cm på gulv ved terskel.

- Til tross for avviket i fall/høydeforskjell til sluk, vil gulvet fortsatt kunne lede vann mot sluket, men med redusert effektivitet. Dette kan potensielt øke risikoen for vannansamling i enkelte områder av badet.

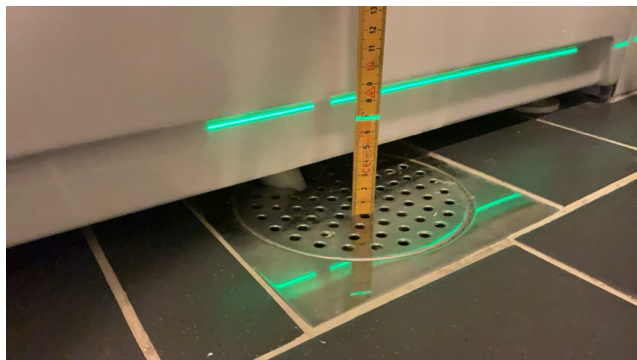
Det er målt 7cm på slukrist.

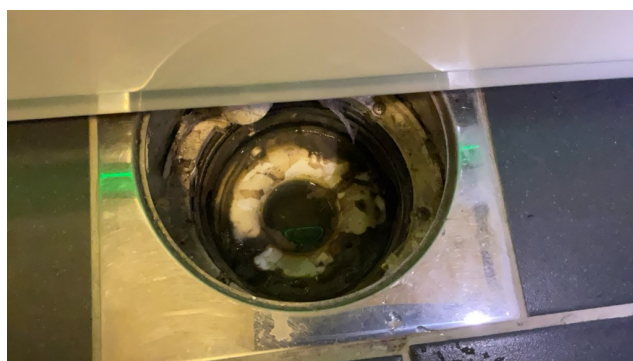
Plastsluk uten synlig slukmansjett under klemring.

- Overvåk tilstanden jevnlig. For å få tilstandsgrad 0 eller 1 må tettesjiktet skiftes ut, men tidspunktet for når dette er nødvendig er vanskelig å si noe om.

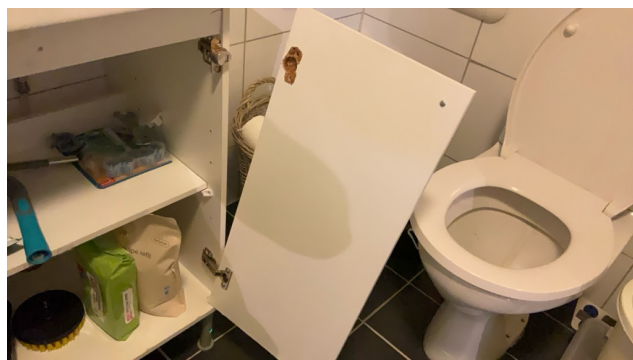
- Det er påvist skader på innredning.
- Innredning har store skader/er ødelagt.

Dør på innredning defekt.

Skaden må utbedres eller skiftes.

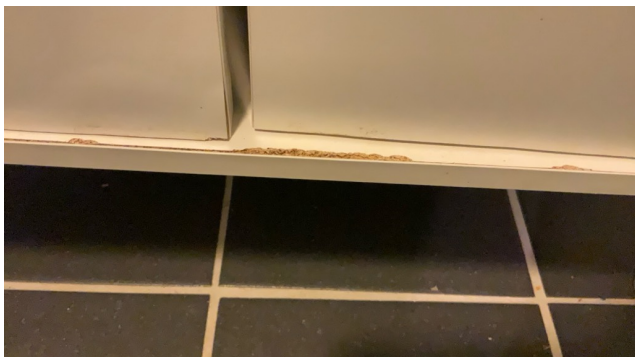
Svellskader på innredning.

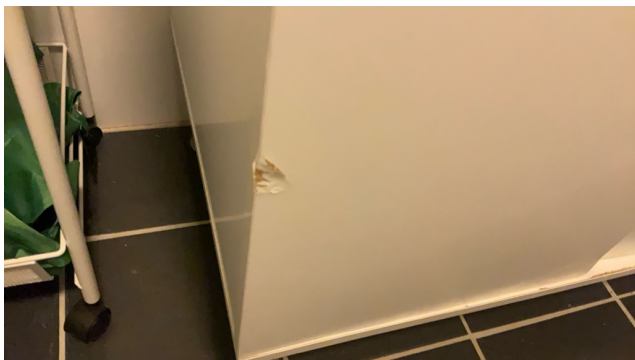
Skade på innredning.

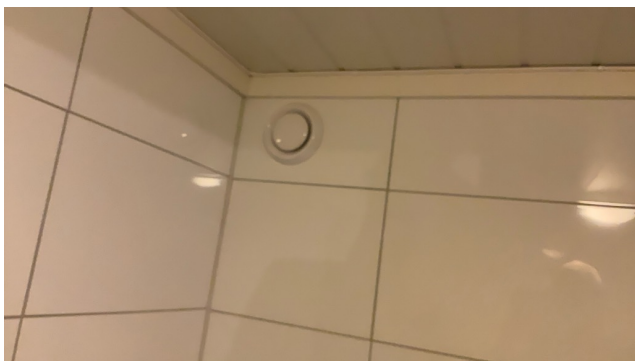
Kun naturlig ventilering på våtrom.

- Elektrisk avtrekksvifte bør monteres for å lukke avviket.

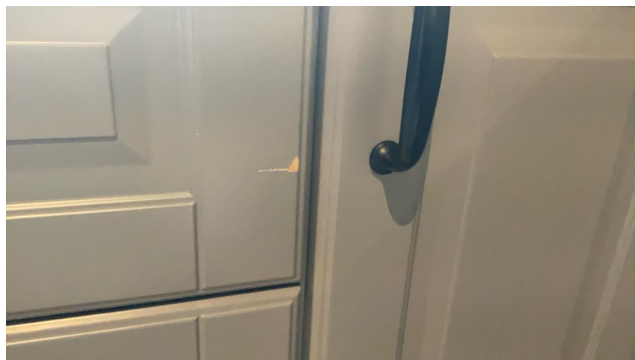
Kjøkken har en liten skade på ene kjøkkenfront, men ikke nok til å sette annen tilstandsgrad.

Skade på kjøkkenfront.

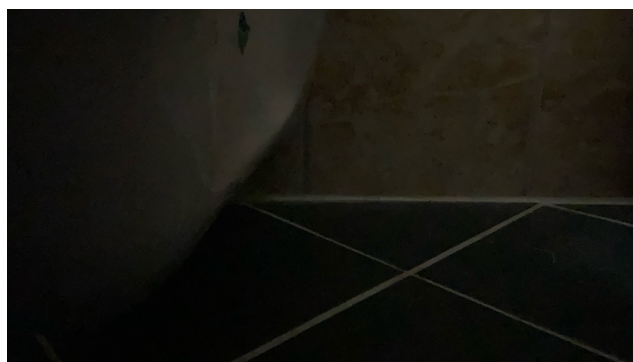
- Det er ikke påvist tilfredsstillende løsning for å synliggjøre lekkasjer fra innebygget systerne.

Ingen spalte under innbygget toalettsisterne.

- Mekanisk avtrekk bør etableres på toalettrom.
- Uten dreneringsløsning/lekkasjesikring kan lekkasjer pågå over lang tid uten å bli oppdaget. Dette kan føre til omfattende fuktskader i omkringliggende byggematerialer.

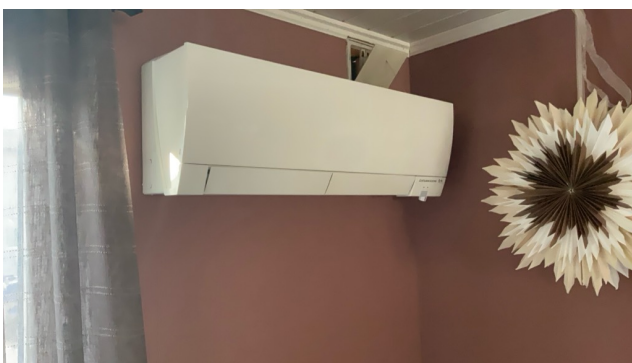
Varmepumpe.

- Det er ikke behov for utbedringstiltak siden varmesentralen fungerer i dag, men ut ifra alder kan skader plutselig oppstå på eldre anlegg.

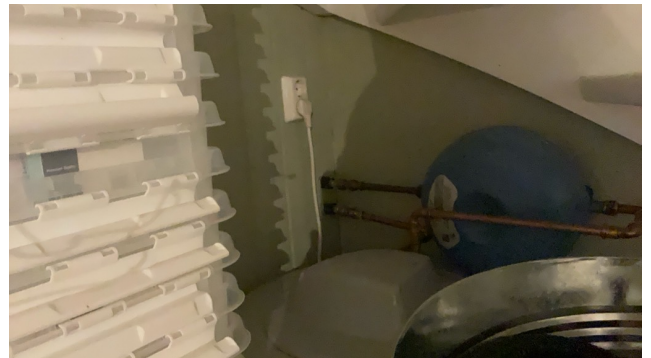
Varmtvannstanken er på ca. 200 liter. Denne er plassert i kjellerstue under trapp. Bereder er noe vanskelig å besikte grunnet skap og diverse står foran. Det er gitt info fra eier om at det er lagt opp slik at ved en eventuell lekkasje, renner vannet igjennom veggen og inn på gulv på bad.

Bereder koblet via stikkontakt. Denne skal være koblet direkte til strøm.

- Det bør etableres tilfredsstillende el-tilkobling etter gjeldende forskrift.

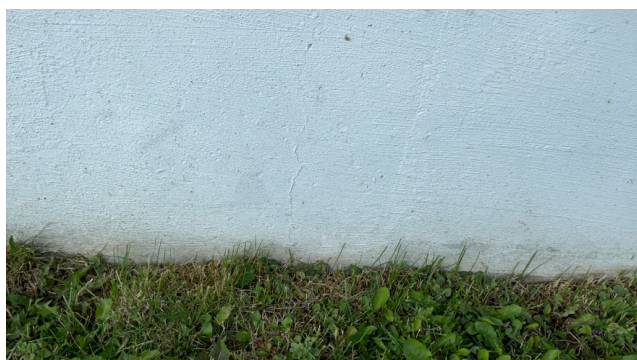
- Grunnmuren har sprekkdannelser.

Eksempel på sprekkdannelser i grunnmur.

- Lokal utbedring må utføres.
