Linerlevegen 6, 2209 KONGSVINGER

**Innbydende og lekkert rekkehus  
over tre plan! 2 bad - Flott uteplass  
- Garasje**

Befaringsdato: 19.06.2025

Rapportdato: 23.06.2025

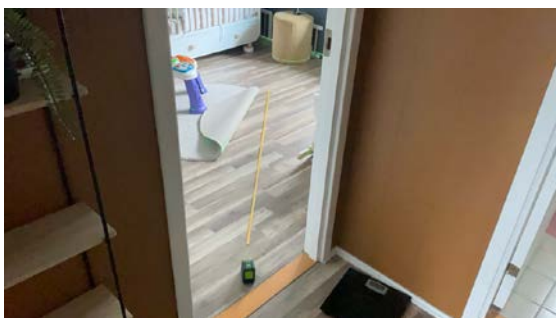
Etasjeskille/gulv mot grunn - Det er målt høydeforskjell på mellom 15-30 mm gjennom hele rommet. Tilstandsgrad 2 gis med bakgrunn i standardens krav til godkjente måleavvik.

Det er målt 4,5cm ca 2m ifra utgangspunkt.

Meterstokk viser hvor avvik er registrert.

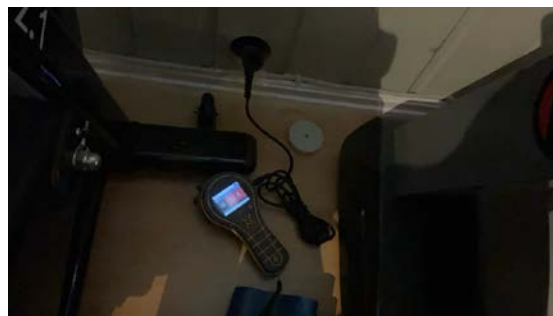
Rom Under Terreng - Det er gjennom hulltaking påvist høyt fuktnivå inne i trekonstruksjonen i hulltakingen, men ikke påvist fuktskader i dette området. Høy luftfuktighet kan over tid føre til muggvekst eller sverting av materialer. Samtidig kan materialer og konstruksjoner bli ødelagt. Konsekvens/tiltak: Det påviste fuktnivå gir grunn til å overvåke konstruksjonen jevnlig for å se utvikling over tid, og eventuelt foreta tiltak for å unngå fuktskader.

Hulltaking viser fuktige verdier i rom under terreng.

- Det påviste fuktnivå gir grunn til å overvåke konstruksjonen jevnlig for å se utvikling over tid, og eventuelt foreta tiltak for å unngå fuktskader.

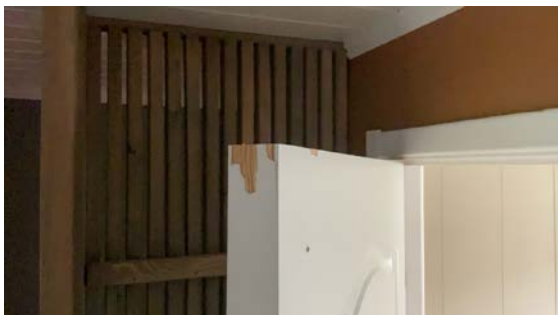
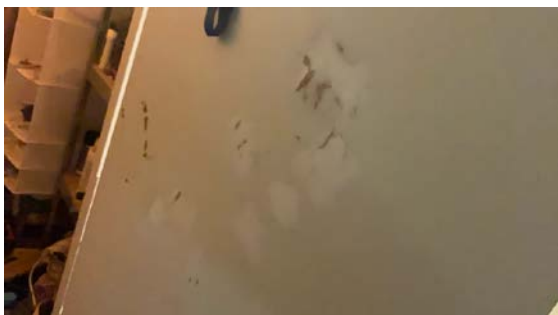
Innvendige dører -Det er påvist avvik som tilsier at det bør foretas tiltak på enkelte dører. Enkelte av innvendige dører har en del slitasje. Konsekvens/tiltak: Lokal utbedring må påregnes. Enkelte dører må justeres.

Skade på innerdør.

Skader på innerdør.

- Lokal utbedring må påregnes.
- Enkelte dører må justeres.

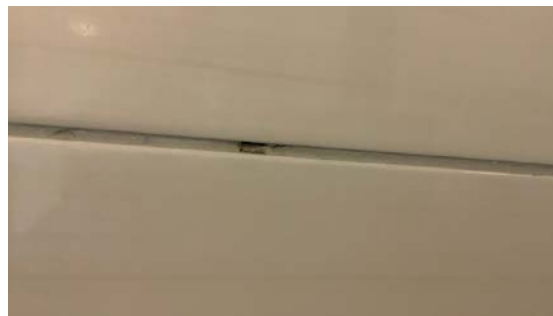
Bad i 2. etg.> Overflater vegger og himling -Det er påvist at flisfuger har riss/sprekker. Det er vindu i våtsone, men det er etablert dusjkabinett som tiltak. Det er løs mosaikflis på vegg. Konsekvens/tiltak: Slike riss/sprekker kan indikere bakenforliggende fuktskader, og konstruksjonen bør observeres jevnlig for å vurdere utvikling. Løs flis bør festes tilstrekkelig.

Sprekk/mangel på fugemasse i våtsone.

- Slike riss/sprekker kan indikere bakenforliggende fuktskader, og konstruksjonen bør observeres jevnlig for å vurdere utvikling.

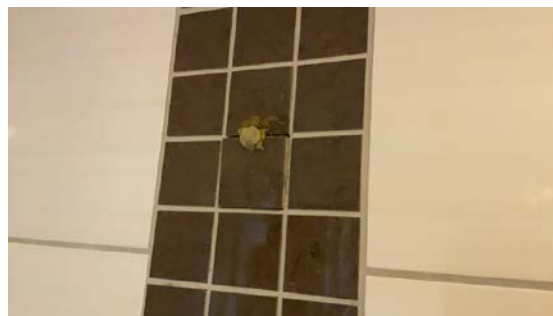
Mosaik øverst på vegg er løs/ buler ut og fosøkt limt.

Løs flis bør festes tilstrekkelig.

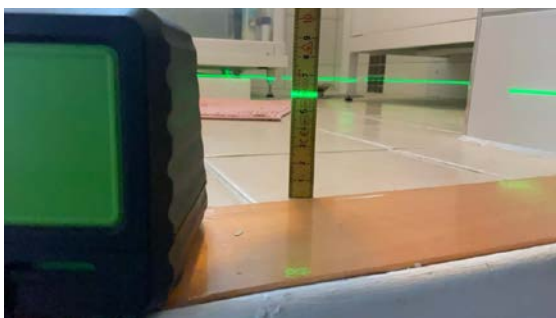
manglende silikon ved dør. Konsekvens/tiltak: Til tross for avviket i fall/høydeforskjell til sluk, vil gulvet fortsatt kunne lede vann mot sluket, men med redusert effektivitet. Dette kan potensielt øke risikoen for vannansamling i enkelte områder av badet. Ny silikon bør etableres.

Det er målt 6cm på gulv ved terskel.

- Til tross for avviket i fall/høydeforskjell til sluk, vil gulvet fortsatt kunne lede vann mot sluket, men med redusert effektivitet. Dette kan potensielt øke risikoen for vannansamling i enkelte områder av badet. Ny silikon bør etableres.

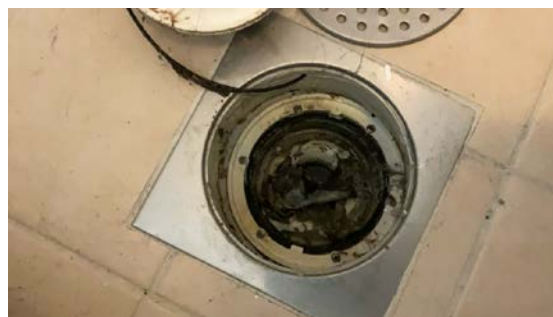
Bad i 2. etg. > Sluk, membran og tettesjikt - Membran kan ikke konstateres (ikke synlig og det foreligger heller ikke dokumentasjon). Mer enn halvparten av forventet brukstid er passert på membranløsningen. Alder er usikkert og det er vurdert ut ifra antagelser på membran/tettesjikt. Konsekvens/tiltak: Det er viktig å merke seg at levetiden til en membran varierer basert på kvalitet, installasjon og bruk. Eldre membraner kan bli sprø og sprekke opp, noe som fører til at de mister sin vanntettende funksjon. Dette kan resultere i vannlekkasjer gjennom vegger og gulv og fuktskader. Overvåk tilstanden jevnlig. For å få tilstandsgrad 0 eller 1 må tettesjiktet skiftes ut, men tidspunktet for når dette er nødvendig er vanskelig å si noe om. Sluk bør rengjøres jevnlig.

Plastsluk.

- Det er viktig å merke seg at levetiden til en membran varierer basert på kvalitet, installasjon og bruk. Eldre membraner kan bli sprø og sprekke opp, noe som fører til at de mister sin vanntettende funksjon. Dette kan resultere i vannlekkasjer gjennom vegger og gulv og fuktskader.
- Overvåk tilstanden jevnlig. For å få tilstandsgrad 0 eller 1 må tettesjiktet skiftes ut, men tidspunktet for når dette er nødvendig er vanskelig å si noe om.

Sluk bør rengjøres jevnlig.

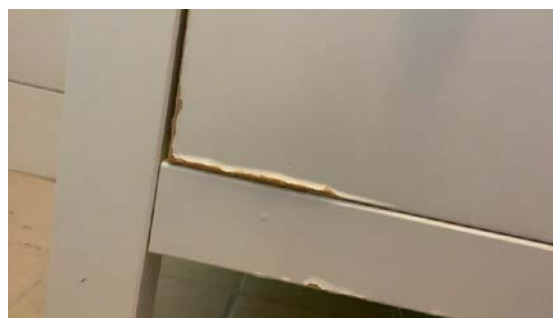
Bad i 2. etg. > Sanitærutstyr og innredning - Det er påvist skader på innredning. Konsekvens/tiltak: Dersom avvik ikke utbedres er det fare for videre skadeutvikling.

Eksempel på svelling i baderomsinnredning.

- Dersom avvik ikke utbedres er det fare for videre skadeutvikling.

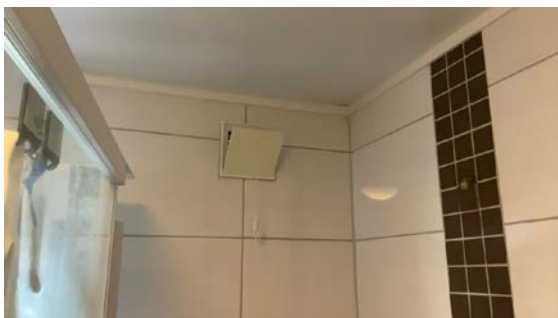
Bad i 2. etg. > Ventilasjon - Det etablerte avtrekkssystemet fungerer ikke tilfredsstillende. Rommet har kun naturlig ventilasjon. Konsekvens/tiltak: Elektrisk avtrekksvifte bør monteres for å lukke avviket.

Naturlig avtrekk på våtrom.

- Elektrisk avtrekksvifte bør monteres for å lukke avviket.

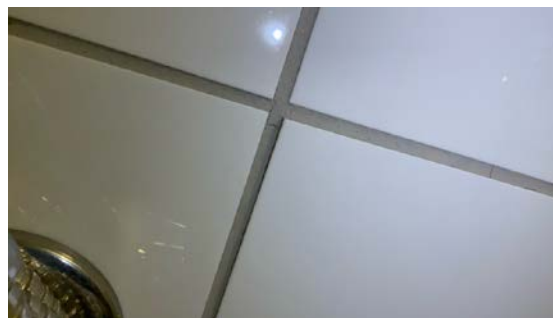
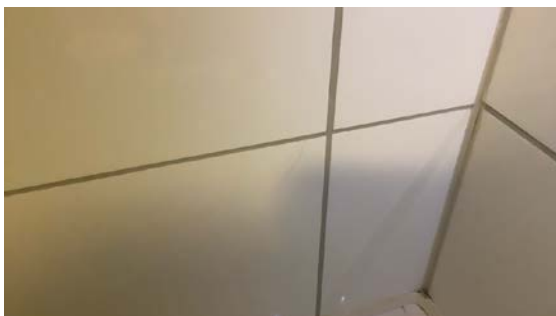
Bad i kjeller > Overflater vegger og himling - Det er påvist at flisfuger har riss/sprekker. Det er påvist sprekker i fliser. Konsekvens/tiltak: Slike riss/sprekker kan indikere bakenforliggende fuktskader, og konstruksjonen bør observeres jevnlig for å vurdere utvikling.

Riss/sprekker i flisfuger i våtsone.

Riss/sprekk i flis i våtsonen.

- Slike riss/sprekker kan indikere bakenforliggende fuktskader, og konstruksjonen bør observeres jevnlig for å vurdere utvikling.

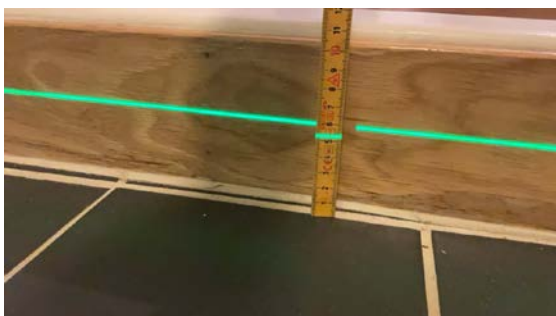
Bad i kjeller > Overflater Gulv - Det er påvist at høydeforskjell fra topp slukrist til gulv/synlig topp membran ved dørterskel er mindre enn 25 mm. Konsekvens/tiltak: Til tross for avviket i fall/høydeforskjell til sluk, vil gulvet fortsatt kunne lede vann mot sluket, men med redusert effektivitet. Dette kan potensielt øke risikoen for vannansamling i enkelte områder av badet.

Det er målt 5,4cm på gulv ved terskel.

- Til tross for avviket i fall/høydeforskjell til sluk, vil gulvet fortsatt kunne lede vann mot sluket, men med redusert effektivitet. Dette kan potensielt øke risikoen for vannansamling i enkelte områder av badet.

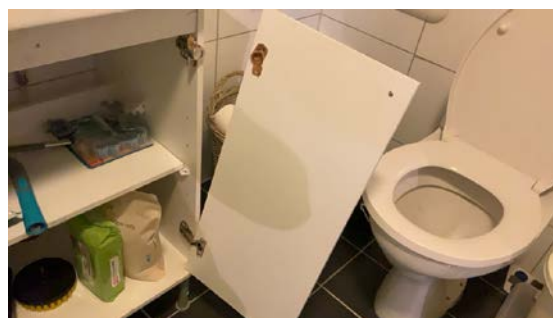
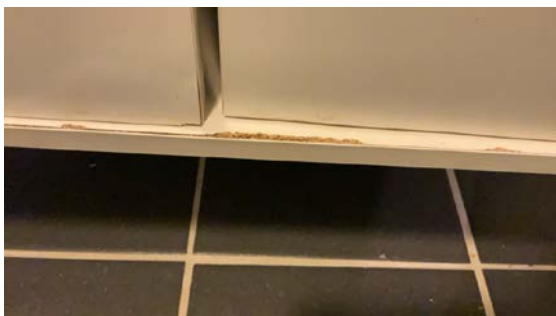
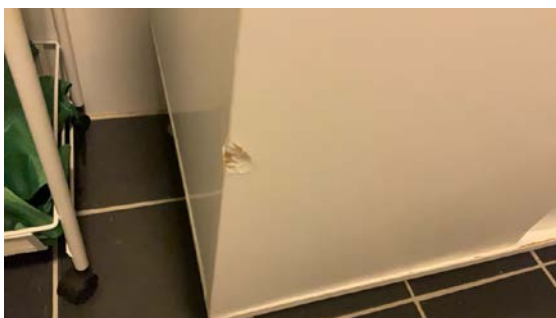
Bad i kjeller > Sanitærutstyr og innredning - Det er påvist skader på innredning. Dør på innredning er defekt. Konsekvens/tiltak: Skaden må utbedres eller skiftes.

Dør på innredning defekt.

Svellskader på innredning.

Skade på innredning.

Skaden må utbedres eller skiftes.

Kostnadsestimat: Under 10 000

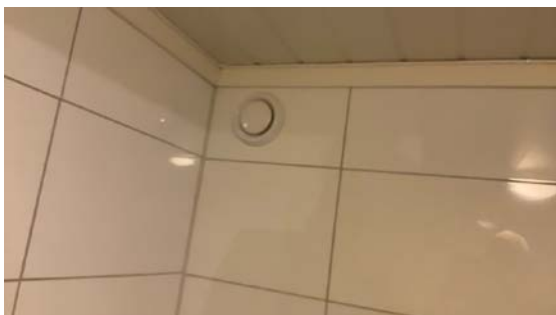
Bad i kjeller > Ventilasjon - Det etablerte avtrekkssystemet fungerer ikke tilfredsstillende. Rommet har kun naturlig ventilasjon. Konsekvens/tiltak: Elektrisk avtrekksvifte bør monteres for å lukke avviket.

Kun naturlig ventilering på våtrom.

- Elektrisk avtrekksvifte bør monteres for å lukke avviket.

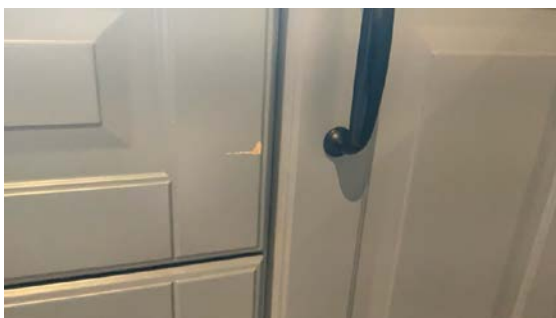
Skade på kjøkkenfront.

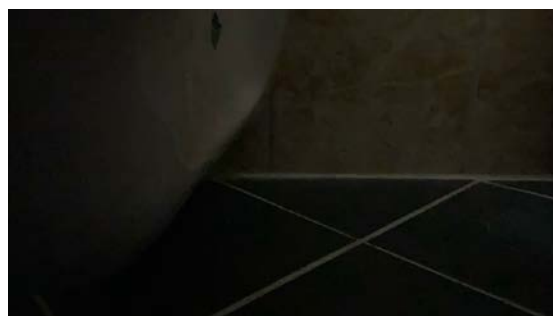
Toalettrom > Overflater og konstruksjon - Det er ikke påvist tilfredsstillende løsning for å synliggjøre lekkasje fra innebygget sistene. Toalettrom har kun naturlig avtrekk fra rommet, NS 3600 krever mekanisk avtrekk for å kunne gi TG 0/1. Konsekvens/tiltak: Mekanisk avtrekk bør etableres på toalettrom. Uten dreneringsløsning/lekkasjesikring kan lekkasjer pågå over lang tid uten å bli oppdaget. Dette kan føre til omfattende fuktskader i omkringliggende byggematerialer.

Ingen spalte under innbygget toalettsisterne.

- Mekanisk avtrekk bør etableres på toalettrom.
- Uten dreneringsløsning/lekkasjesikring kan lekkasjer pågå over lang tid uten å bli oppdaget. Dette kan føre til omfattende fuktskader i omkringliggende byggematerialer.

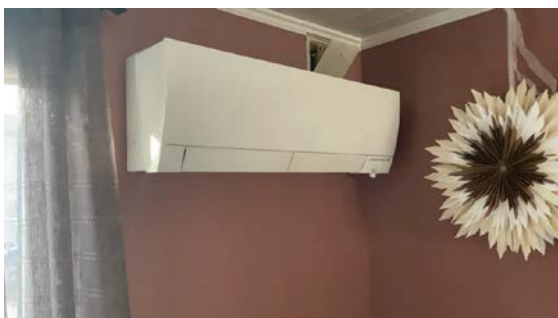
Varmesentral - Mer enn halvparten av forventet brukstid på varmesentral er oppbrukt. Konsekvens/tiltak: Det er ikke behov for utbedringstiltak siden varmesentralen fungerer i dag, men ut ifra alder kan skader plutselig oppstå på eldre anlegg.

Varmepumpe.

- Det er ikke behov for utbedringstiltak siden varmesentralen fungerer i dag, men ut ifra alder kan skader plutselig oppstå på eldre anlegg.

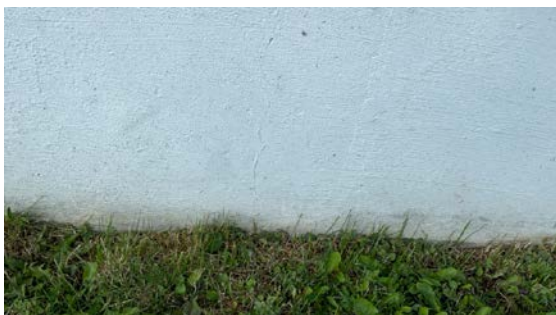
Grunnmur og fundamenter -Grunnmuren har sprekkdannelser. Konsekvens/tiltak: Lokal utbedring må utføres. Dette er borettslagets ansvar.

Eksempel på sprekkdannelser i grunnmur.

- Lokal utbedring må utføres.
