Tilstandsrapport

Boligbygg med flere boenheter

Fururabben 16A , 1361 ØSTERÅS

Befaringsdato: 07.04.2026

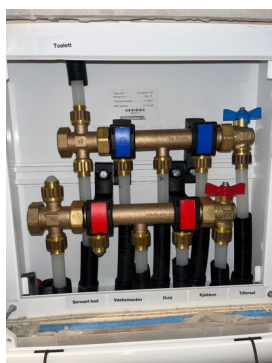
Vanntilførselen i boligen består hovedsakelig av rør-i-rør fra 2026 i følge eier.

Rør-i-rør system er plassert i fordelerskap på bad. Stengeventiler plassert i fordelerskap.

Overløp går ned under servant via siklemikk på vegg.

Det er fremlagt samsvarserklæring fra rørlegger.
