# Tilstandsrapport

Boligbygg med flere boenheter

Fururabben 16A , 1361 ØSTERÅS

Befaringsdato: 07.04.2026

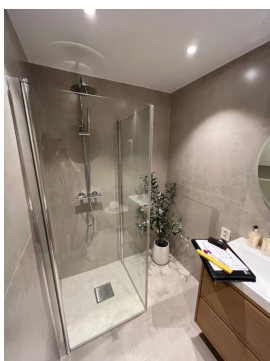
Baderom med flislagte vegger og malt himling med downlights fra 2026.

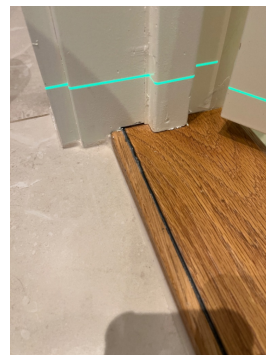
Flislagt gulv med varme i følge eier.

Det ble målt fall for baderomsgulvet og vurdert som tilfredsstillende på befaringsstidspunktet.

Det er målt en høydeforskjell fra topp sluk under servant til topp membran ved terskel på 30mm.

Det ble ikke avdekket hulrom under overflatene eller skader på befaringsstidspunktet.

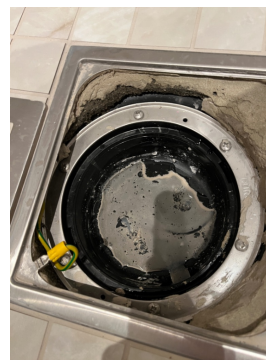
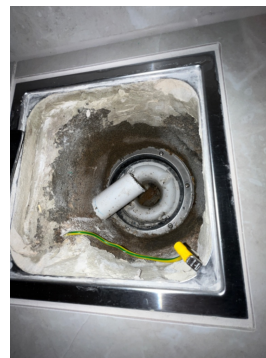
Plastsluk med klemring og synlig banemembran klemt i sluk. Hjelpesluk i dusjsonen. Membranen er dokumentert med faktura og produktdatablad.

Ved overflatesøk i våtsonen til dusj registreres ingen unormale verdier. Viktig å merke seg at membran er en bygningsdel som har en naturlig slitasje over tid med en forventet levetid.

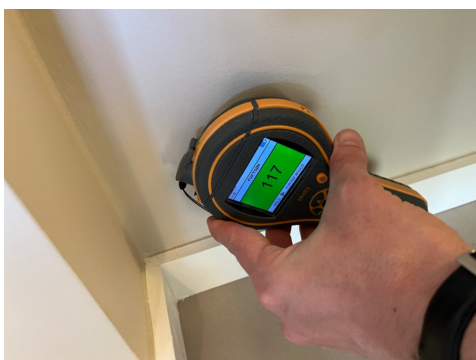
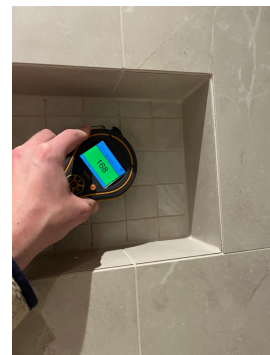
Hulltakning er ikke foretatt da baderommet er nytt i 2026 og aldri har vært i bruk.

Vegg mot baderom er bygget opp som ny i 2026.

Ved overflatesøk som fuktmåling for innside vegg i dusj og utside vegg mot våtsonen registreres det normale verdier.

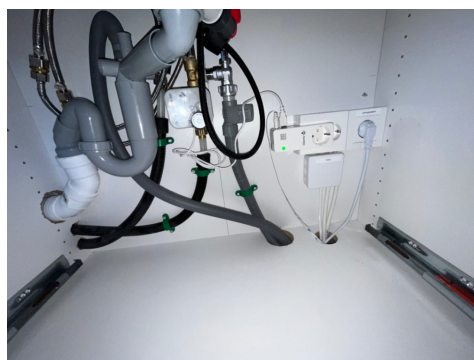
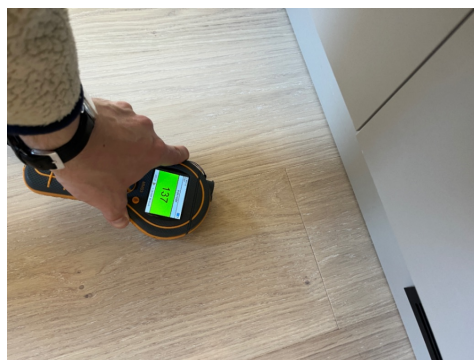
Kjøkkeninnredning med slette fronter og laminert benkeplate. Oppvaskkum i stål med ett-greps blandebatteri. Integreerte hvitevarer som kjølfrys, kokeplate med integrert ventilator, stekeovn, vinskap og oppvaskmaskin. Det er satt opp komfyrvakt over kokeplate og automatisk lekkasjevarsler under oppvaskkum.

Det registreres normalt vanntrykk med god avrenning fra vannkran. Vannrør av plast (rør-i-rør) med tilfredsstillende endetetting og avløpsrør av plast. Det ble ikke avdekket slitasje eller skader av betydning. Det ble utført fuktsøk på overflater rundt vanninstallasjoner uten å få unormale verdier.

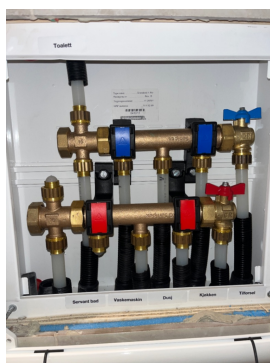
Vanntilførselen i boligen består hovedsakelig av rør-i-rør fra 2026 i følge eier.

Rør-i-rør system er plassert i fordelerskap på bad. Stengeventiler plassert i fordelerskap.

Overløp går ned under servant via siklemikk på vegg.

Det er fremlagt samsvarserklæring fra rørlegger.
