# Tilstandsrapport

Enebolig

Dokkaveien 2, 3320 VESTFOSSEN

Befaringsdato: 29.07.2025

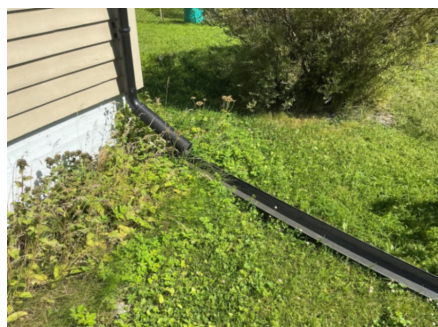
Dagens løsning ansees kun som en nødløsning.

- Det bør lages system for bortledning av vann fra taknedløp ved grunnmur.

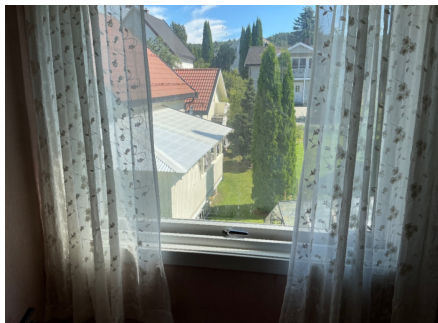
## TG 2 Vinduer

Det er ikke påvist alvorlige avvik, TG 2 settes på bakgrunn av at mer enn halvparten av forventet levetid på de eldste vinduene er oppnådd. Det er stedvis noe slitte/dårlige overflater på karmen og rammer.

På noe sikt bør det vurderes og skifte vinduer.

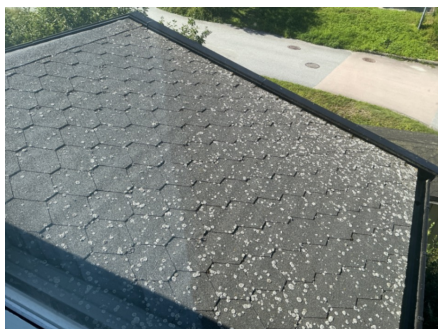
## Balkonger, terrasser og rom under balkonger

23 m<sup>2</sup> terrasse med adkomst fra stue, takoverbygget og delvis innglasset. Taket er tekket med shingel.

Enkelte overflater bør oppgraderes, taktekke bør skiftes.

**Kostnadsestimat: 50 000 - 100 000**

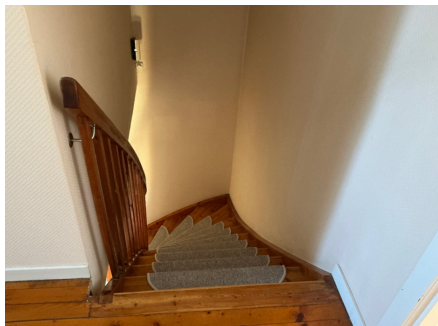
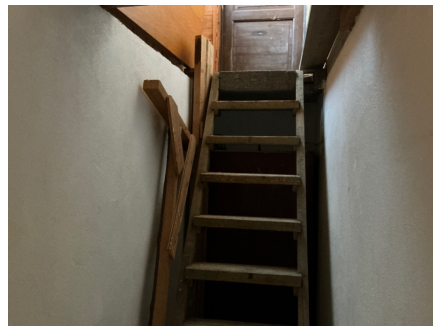
- Åpninger er såpass store at det ut ifra sikkerhetsmessige forhold anbefales å lage mindre åpninger.

Tiltak som går på sikkerhet bør prioriteres.

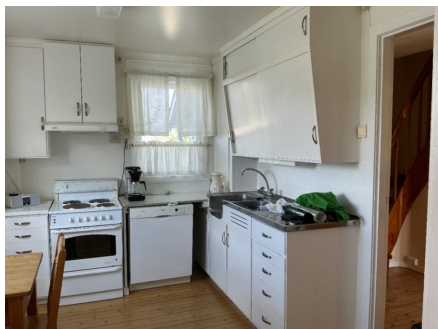
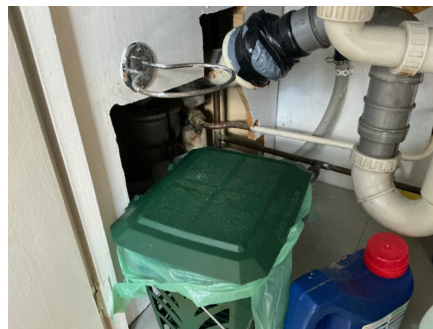
Ved renovering kan det være avvik i etasjeskiller som fukt/råte som ikke var mulig å oppdage befaringsdagen.

Innredning, rørplegg og overflater bør renoveres.

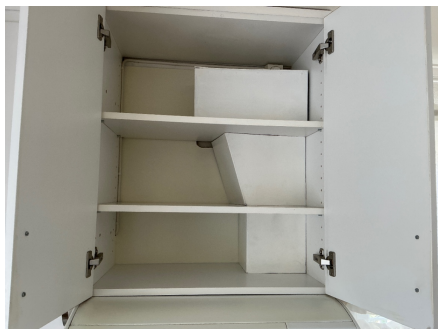
### TG 3 Avtrekk

- Det er registrert avvik med avtrekk.

Avtrekksvifte må skiftes for og unngå unødvendig os ved matlaging.

**Kostnadsestimat: Under 10 000**
