# Tilstandsrapport

Enebolig

Dokkaveien 2, 3320 VESTFOSSEN

Befaringsdato: 29.07.2025

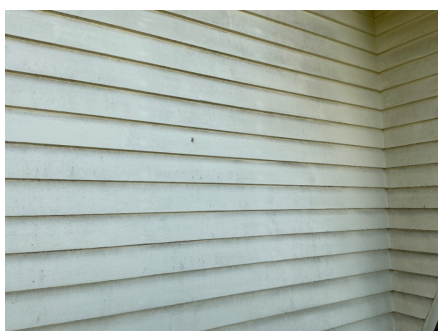
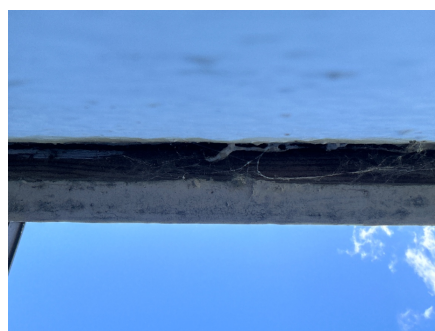
## TG 2 Takkonstruksjon/Loft

Punktet må sees i sammenheng med Taktekking

Dårlig lufting vil kunne føre til kondensskader som igjen kan utvikle seg til råteskader. Nærmere undersøkelser bør påregnes.

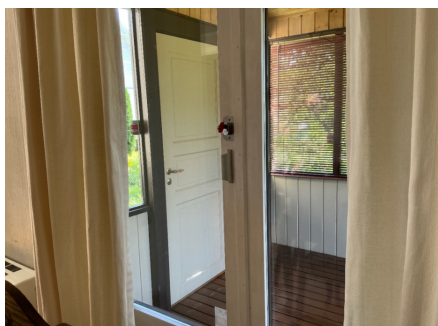
## Balkonger, terrasser og rom under balkonger

23 m<sup>2</sup> terrasse med adkomst fra stue, takoverbygget og delvis innglasset. Taket er tekket med shingel.

Enkelte overflater bør oppgraderes, taktekke bør skiftes.

**Kostnadsestimat: 50 000 - 100 000**

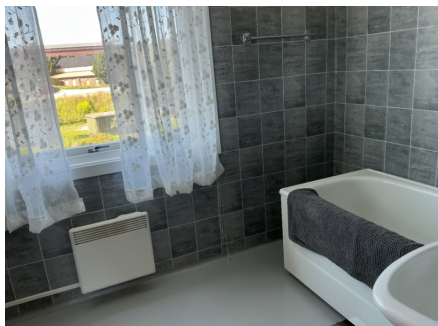
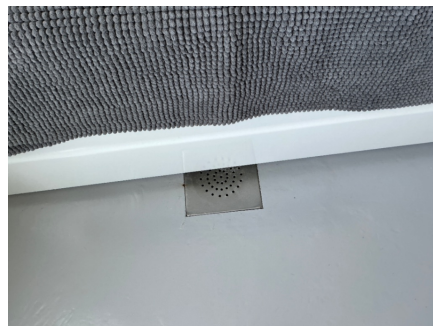
### TG 2 Tilliggende konstruksjoner våtrom

- Hulltaking er ikke foretatt da det allerede er påvist andre avvik i våtsonen.

Det bemerkes at våtrommet for lengst har oppnådd forventet levetid. Rehabilitering bør prioriteres. Ved rehabilitering av våtrom vil det alltid være fare for å kunne avdekke gamle skader.

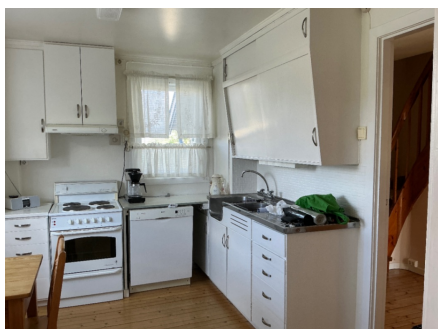
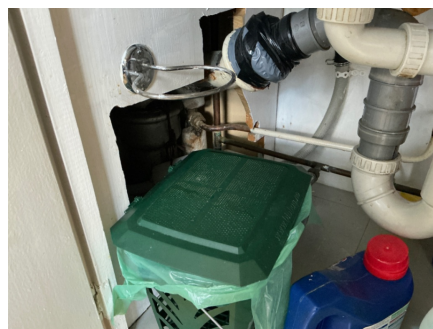
### TG 3 Avtrekk

- Det er registrert avvik med avtrekk.

Avtrekksvifte må skiftes for og unngå unødvendig os ved matlaging.

**Kostnadsestimat: Under 10 000**
