# Tilstandsrapport

Enebolig

Øvre Skurubergsveg 77, 2412 SØRSKOGBYGDA

Befaringsdato: 23.04.2025

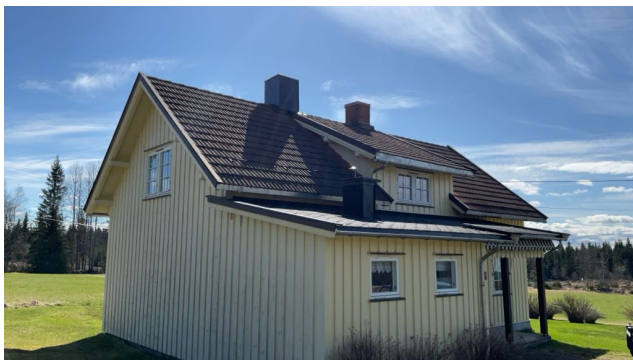
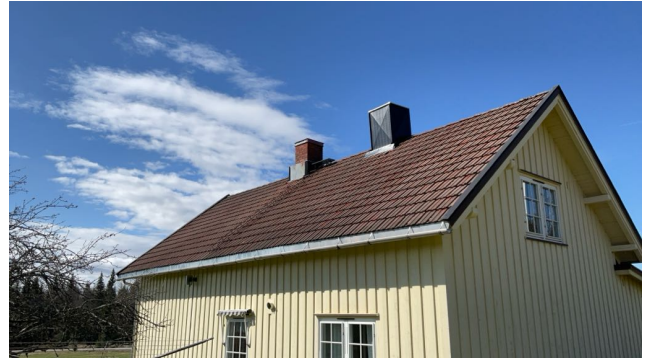
**Vurdering av avvik:**

- Overvåk tilstanden jevnlig. For å få tilstandsgrad 0 eller 1 må tekingen skiftes ut, men tidspunktet for når dette er nødvendig er vanskelig å si noe om.

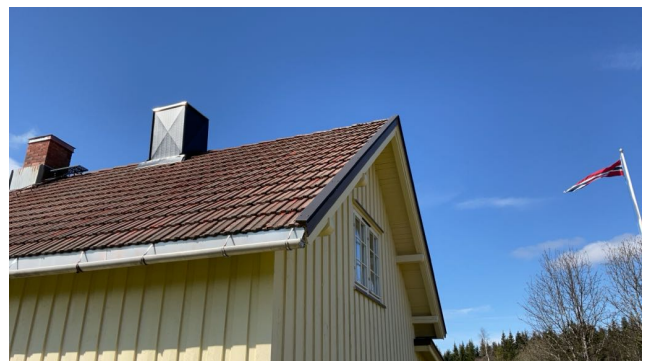
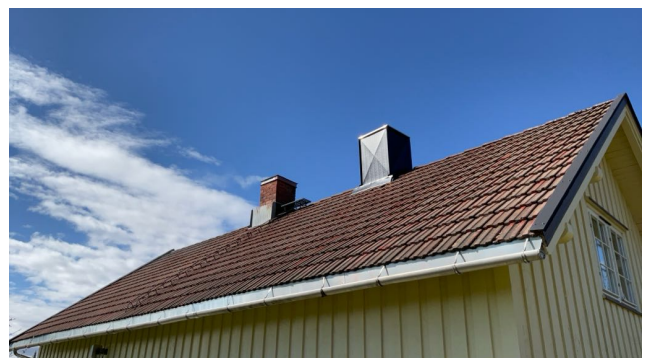
### ! TG 2 Nedløp og beslag

Takrenner med forkantbeslag og med nedløpsrør til terreng. Beslag på vindskier. Beslag på vindusvannbrett, luftehatt og pipebeslag. Takstige og feierplattform. Delvis med snøfangere.

- Overvåk tilstanden jevnlig. For å få tilstandsgrad 0 eller 1 må beslag/renner/nedløp skiftes ut, men tidspunktet for når dette er nødvendig er vanskelig å si noe om.

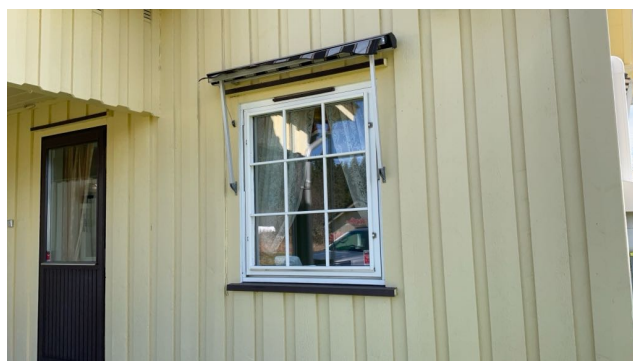
## TG 2 Vinduer

Bygningen har malte trevinduer med 2-lags glass fra 1990 og noen vinduer med vareglass av eldre dato.

- Tiltak:

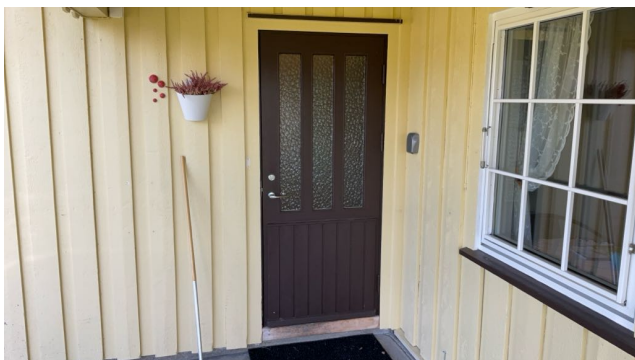
## TG 2 Dører

Bygningen har malt hovedytterdør og malt balkongdør i tre.

- Tiltak:

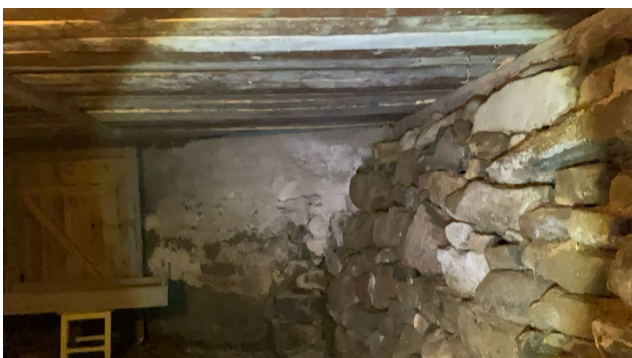
- Det er påvist indikasjoner på noe fuktgjennomtrenging inn i kjellermur.
- Kjeller har begrenset ventilering/luftgjennomstrømning.

Tegn til fuktpåvirkning i vegger og i himling.

- Det påviste fuktnivå gir grunn til å overvåke konstruksjonen jevnlig for å se utvikling over tid, og eventuelt foreta tiltak for å unngå fuktskader.
- Konstruksjonene må sikres mot råte, sopp og skadedyr.

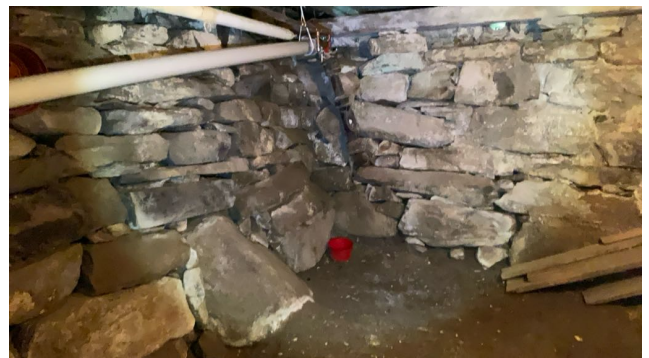
Vegger i hovedsak med tørstabelt stein.

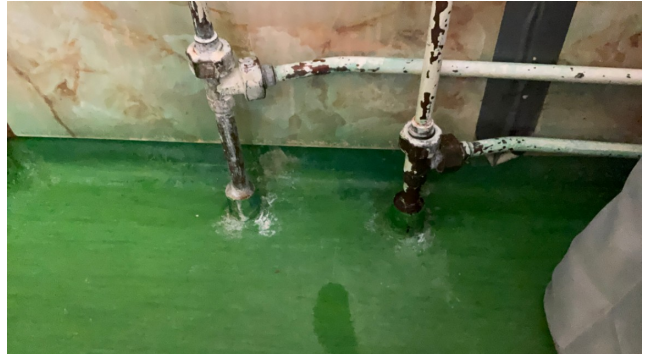
Dokumentasjon: ingen dokumentasjon. Badet har ikke vært i bruk i de senere år slik at man bør være oppmerksom på eventuelle fuktskader. Tid for totalrenovering av badet må påregnes.

- Manglende oppgradering av våtrommet medfører høy risiko for at konstruksjonene ikke vil tåle vanlig bruk av vann eller lekkasjer. Dette kan føre til fuktskader på tilstøtende konstruksjoner.

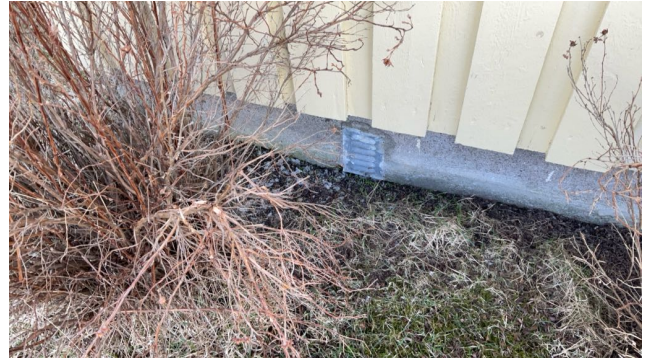
Ventil nær terreng.

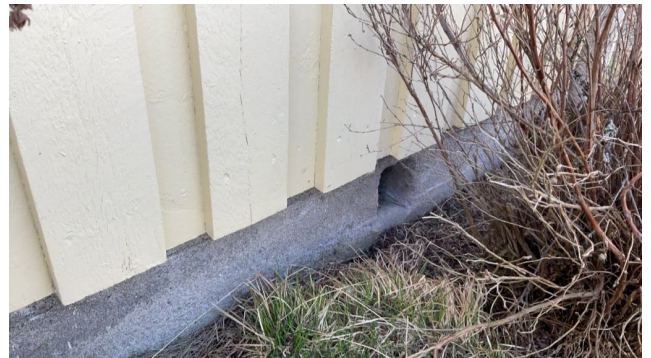
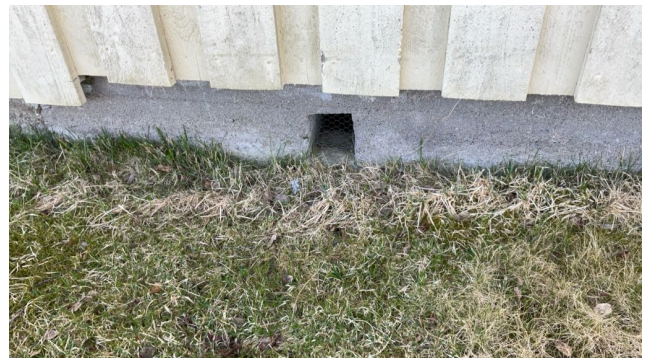
Ventilåpning mot kryprom nær terreng. Fare for innsig av vann ved snøsmelting og ved kraftig regnskyll.

- Lokal utbedring må utføres.

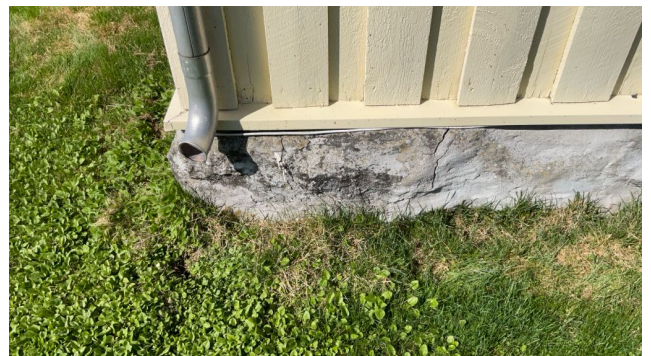
Sprekk i grunnmur.

- Grunnmuren har sprekke-dannelser.
