Tilstandsrapport

Boligbygg med flere boenheter

Sundenga 15, 2008 FJERDINGBY

Befaringsdato: 27.01.2025

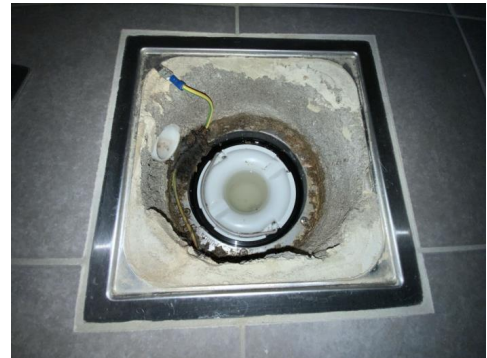
Synlig grå banemembran med tilfredsstillende klemt tettefunksjon i slukovergang. Plastsluk.

Kontroll av sluk.

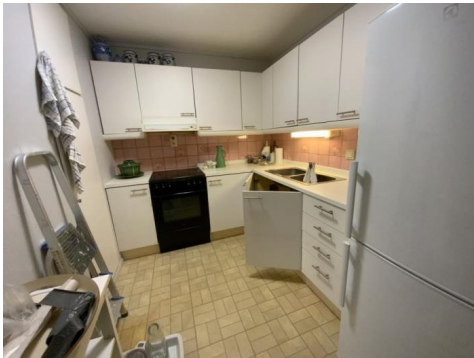
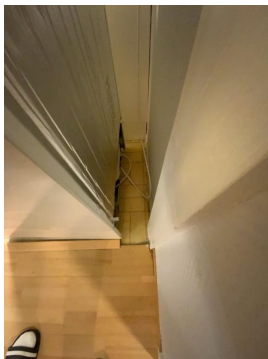
Kontroll bak kjøleskap. Ingen tegn til fuktskader på befaringdagen.

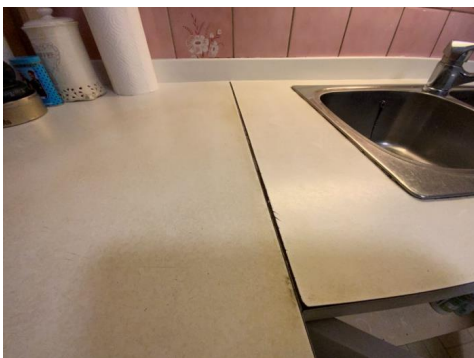
- Det er påvist at overflater/kjøkkeninnredning har omfattende skader.
- Det er påvist skader på overflater/kjøkkeninnredning utover normal slitasjegrad.

Synlige skader.

Pris må innhentes for faktiske kostnader.

Kostnadsestimat: 50 000 - 100 000

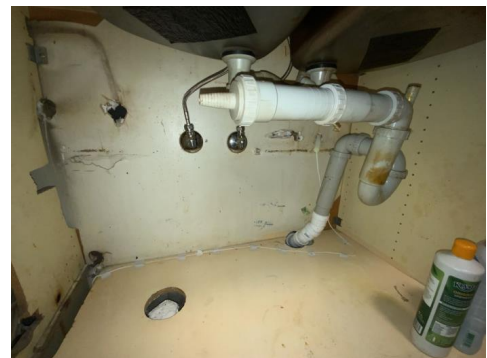
Besiktigelse av røropplegg.

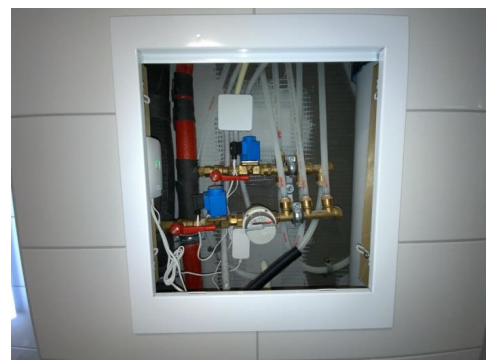
Besiktigelse av røropplegg.
