Tilstandsrapport

Tomannsbolig

Steinkleiva 18, 4631 KRISTIANSAND S

Befaringsdato: 10.02.2026

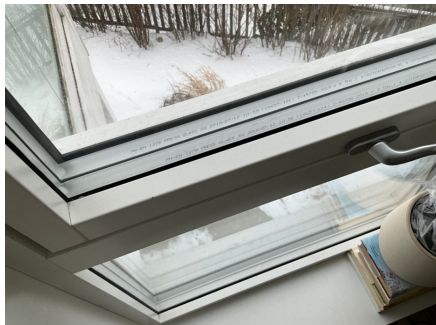
Bygningen har malte trevinduer med 3-lags glass.

Enkelte vinduer er funksjonstestet for heng i hengsler og tetting, uten å finne nevneverdig avvik.

Årlig justeringer/smøring av vinduer må forventes.

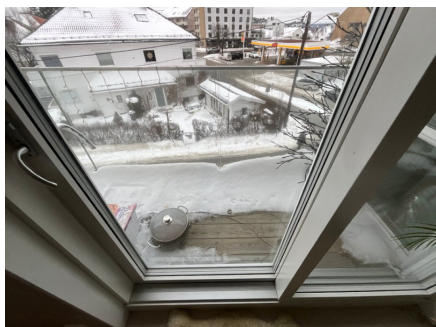
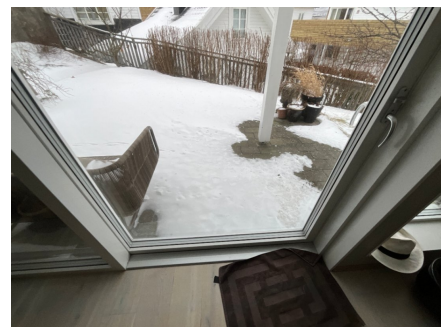
Bygningen har malt hovedytterdør, malt balkongdør i tre og skyvebalkongdør i malt tre.

Ytterdør og verandadør er funksjonstestet for heng i hengsler og tetting, uten å finne nevneverdig avvik.

Årlig justeringer av dører må forventes.

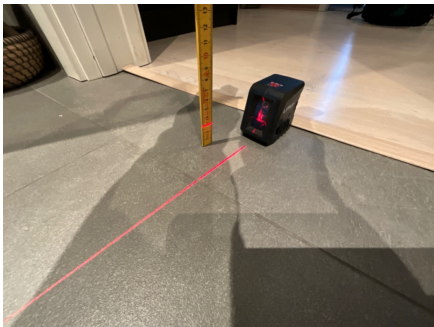
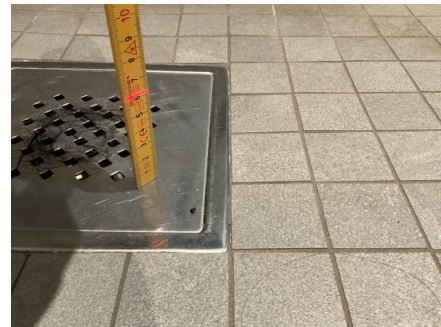
- Det er påvist avvik i krav til høydeforskjell/fall-løsning på våtrommet.
- Gulvet mangler oppkant ved dør eller jevnt fall til sluk. (Fall på hele rommet på 1:100).

• Til tross for avviket i fall/høydeforskjell til sluk, vil gulvet fortsatt kunne lede vann mot sluket, men med redusert effektivitet. Dette kan potensielt øke risikoen for vannansamling i enkelte områder av badet.

Våtrom uten oppkant og uten tilstrekkelig fall til sluk vil ved vannlekkasje ha økt fare for vann i tilstøtende rom og konstruksjoner.

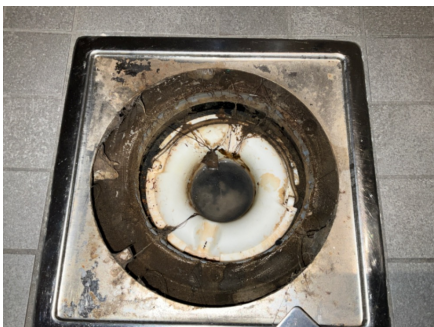
3. ETASJE > BAD

Det er plastsluk og smøremembran med dokumentert utførelse.

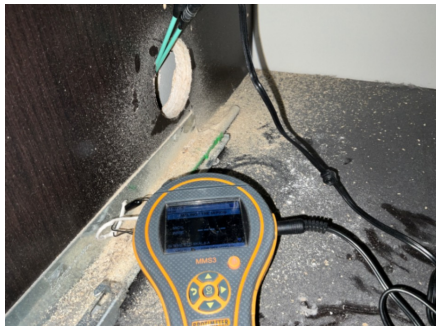
- Det er ikke påvist tilfredsstillende løsning for å synliggjøre lekkasje fra innebygget systerne.

- Uten dreneringsløsning/lekkasjesikring kan lekkasjer pågå over lang tid uten å bli oppdaget. Dette kan føre til omfattende fuktskader i omkringliggende byggematerialer.

Hulltaking er foretatt uten å påvise unormale forhold. Hulltaking er foretatt i garderobe i bunnsvill mot badet. Fuktvotemåling (vekt%) i konstruksjonen ble målt til under 6.

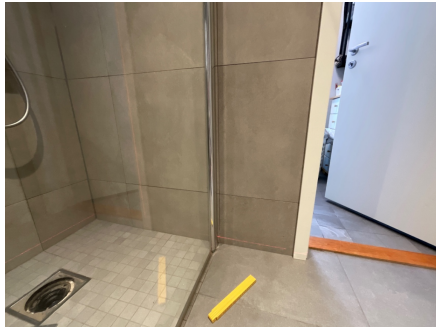
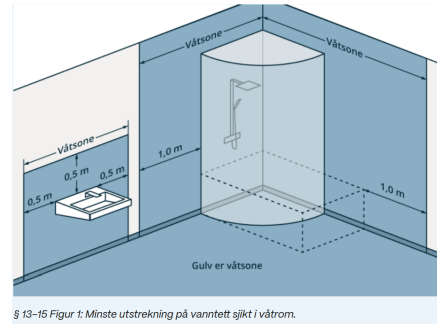
- Det er vindu/dør med ikke fuktbestandige materialer i våtsonen (ved vask, dusj, badekar, osv.), løsningen eller byggematerialet er uegnet.

- Uegnede materialer må fuktbeskyttes/utskiftes.

Forsiktighet anbefales ved bruk da den valgte løsningen (dør i våtsoner) gir fare for fukt/vann i bakenforliggende konstruksjoner.

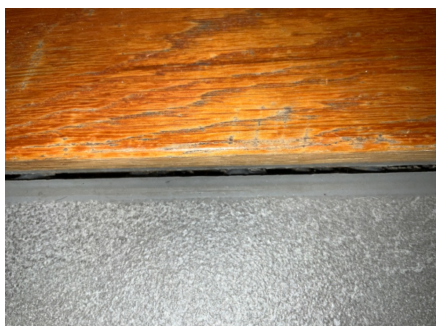
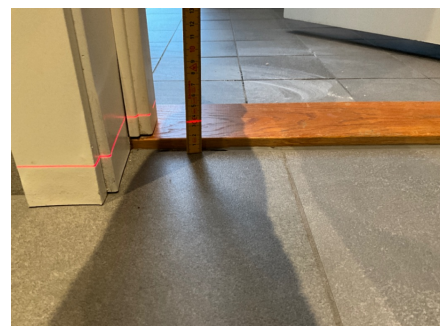
- Det er påvist at flisfuger har riss/sprekker.
- Det er påvist avvik i krav til høydeforskjell/fall-løsning på våtrommet.
- Gulvet mangler oppkant ved dør eller jevnt fall til sluk. (Fall på hele rommet på 1:100).

Kravet om at lekkasjevann skal ledes til sluk, betyr at det ferdig utførte våtromsgulvet må være utformet uten motfall til sluk fra alle steder der det kan forekomme lekkasjevann.

- Til tross for avviket i fall/høydeforskjell til sluk, vil gulvet fortsatt kunne lede vann mot sluket, men med redusert effektivitet. Dette kan potensielt øke risikoen for vannansamling i enkelte områder av badet.
- Fuger bør skiftes ut.
- Anbefaler å etablere oppkant i hht. Tek 17, oppkanten skal da være 15 mm.
Oppkant på våtrommet er for å sørge for at lekkasjevann ikke renner ut i tilstøtende rom.

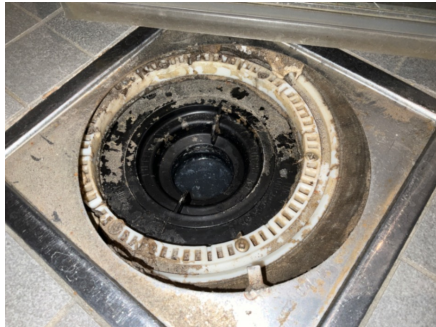
2. ETASJE > BAD

Det er plastsluk og smøremembran med dokumentert utførelse.

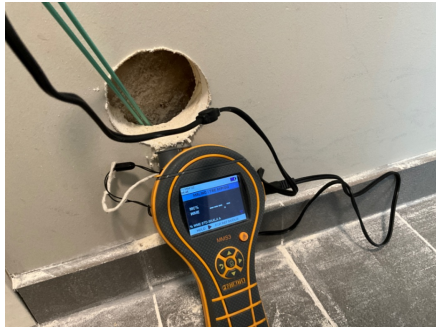
- Det er ikke påvist tilfredsstillende løsning for å synliggjøre lekkasje fra innebygget systerne.

- Uten dreneringsløsning/lekkasjesikring kan lekkasjer pågå over lang tid uten å bli oppdaget. Dette kan føre til omfattende fuktskader i omkringliggende byggematerialer.

Hulltaking er foretatt uten å påvise unormale forhold. Hulltaking er foretatt i vegg mellom bad og vaskerommet. Fuktkvotemåling (vekt%) i konstruksjonen ble målt til under 6.

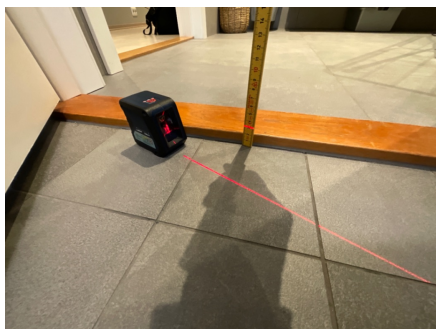
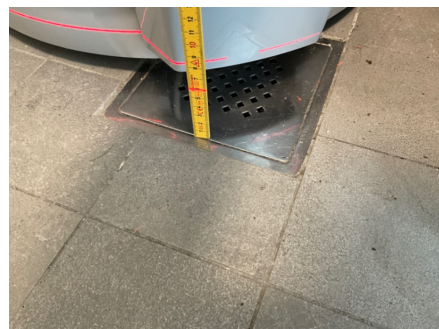
- Det er påvist at flisfuger har riss/sprekker.

Avviket har kun kosmetisk betydning.

- Fuger bør skiftes ut.

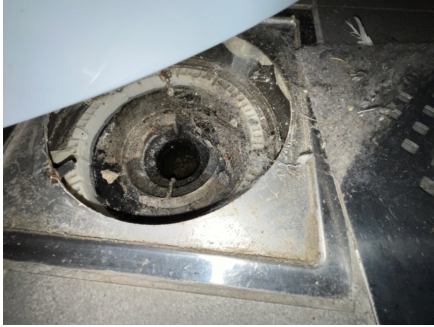
2. ETASJE > VASKEROM

Det er plastsluk og smøremembran med dokumentert utførelse.

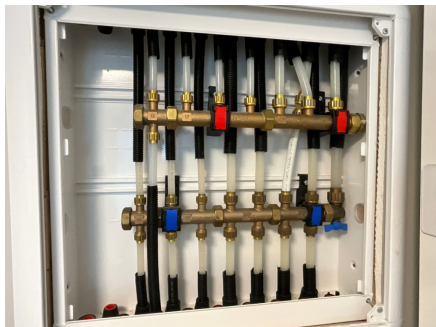
Innvendige vannledninger er av plast (rør i rør). Det er besiktiget i rørskap.

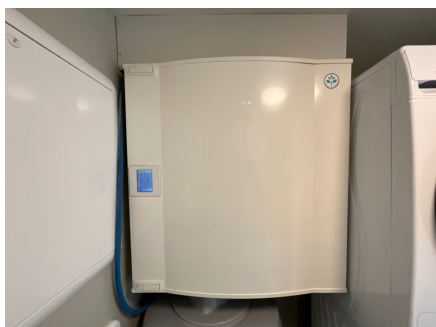
Boligen har balansert ventilasjon.

Jevnlig bytte av filter må påregnes.

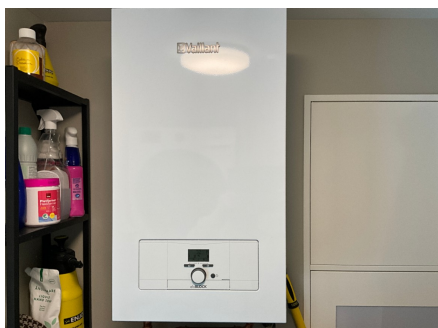
I boligen er det vannbåren varme i gulvene utenom soverom.
Inspeksjonen innebærer å sjekke etter lekkasjer i koblinger på synlige deler.

Oppvarming med elektrokjele.
