Tilstandsrapport

Vestlinna 2 B, 2022 GJERDRUM

gnr. 42, bnr. 45, snr. 62

Befaringsdato: 26.08.2024

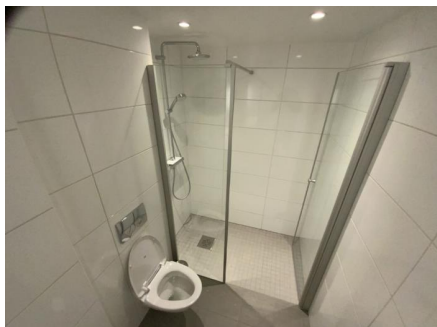
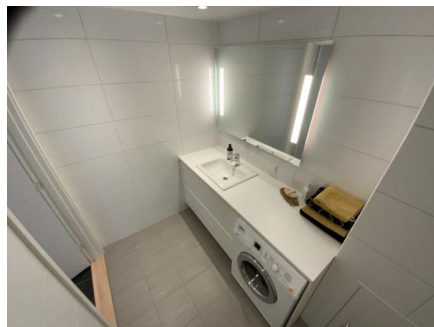
5. ETASJE > BAD/VASKEROM

Aktuell byggeforskrift er teknisk forskrift 2017. Dokumentasjon: kontrollerklæringer.

Veggene har fliser. Taket er malt med downlights.

Gulvet er flislagt. Rommet har elektriske varmekabler. Fall mot sluk er målt til 80 mm underkant terskel.

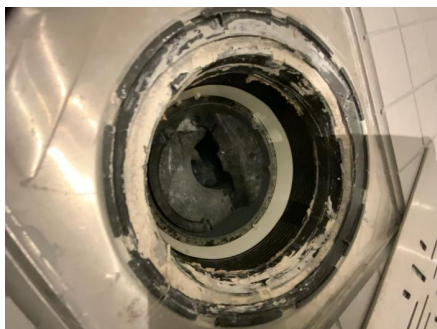
TE 1 Sluk, membran og tettesjikt

Det er plastsluk og smøremembran med dokumentert utførelse.

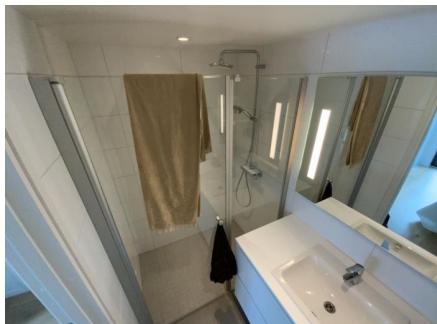
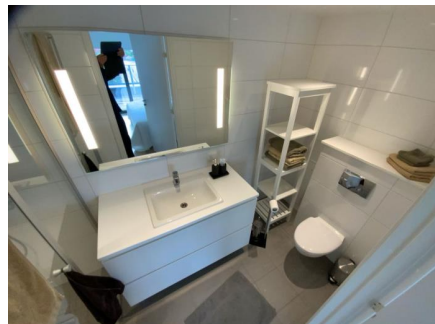
5. ETASJE > BAD

Aktuell byggeforskrift er teknisk forskrift 2017. Dokumentasjon: kontrollerklæringer.

Veggene har fliser. Taket er malt med downlights.

Gulvet er flislagt. Rommet har elektriske varmekabler. Fall mot sluk er målt til 32 mm underkant terskel.

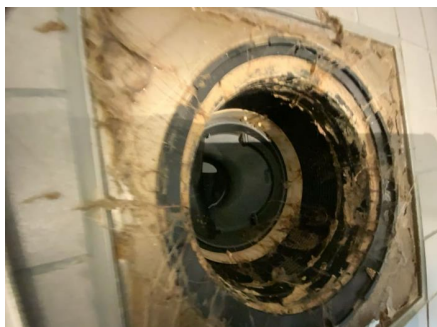
TG1 Sluk, membran og tettesjikt

Det er plastsluk og smøremembran med dokumentert utførelse.

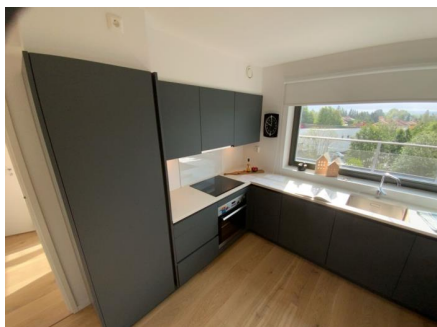
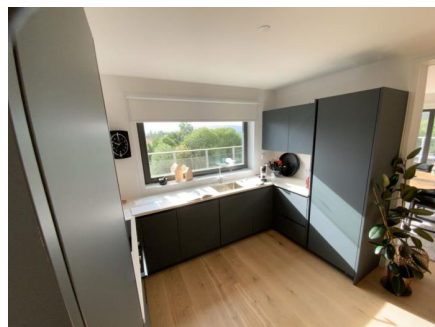
5. ETASJE > STUE/KJØKKEN

TGI1 Overflater og innredning

Kjøkkenet har Arens innredning med glatte fronter. Benkeplaten er av stein. Det er integrert kjøleskap, frysescap og oppvaskmaskin. Nedfelt induksjonstopp og innebygget stekeovn. Etablert vannstoppsystem og komfyrvakt.

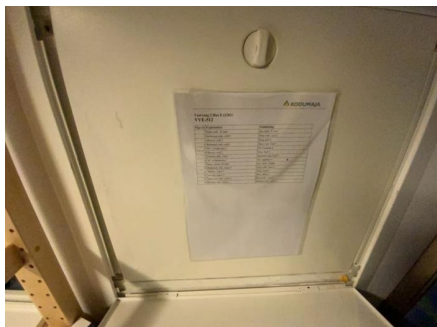
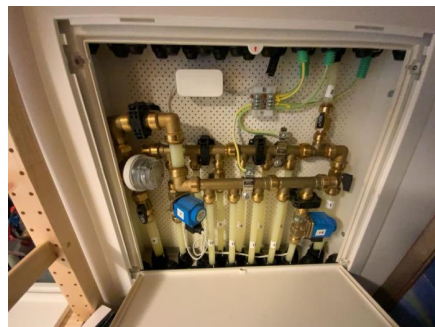
TG 1 Vannledninger

Innvendige vannledninger er av plast (rør i rør). Det er besiktiget i rørskap.

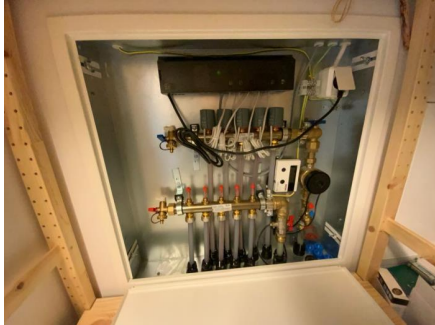
TG1 Elektrisk anlegg
