Tilstandsrapport

Boligbygg med flere boenheter

Stongafjellsbakken 18A , 5301 KLEPPESTØ

Befaringsdato: 15.05.2026

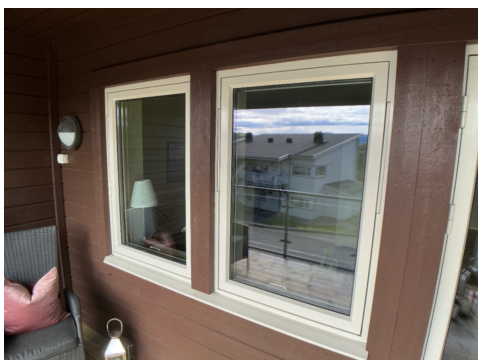
TG 1 Vinduer

Bygningen har malte trevinduer kledd med aluminiums beslag utvendig, 3-lags glass.

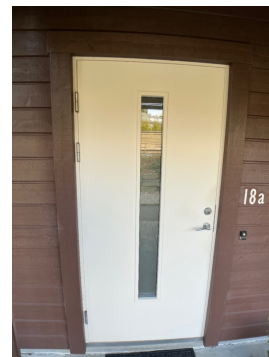
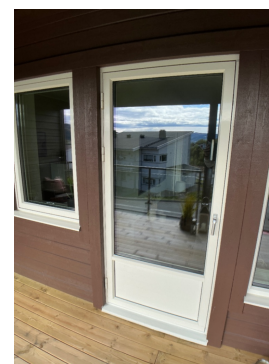
TG 1 Dører

Bygningen har malt hovedytterdør og malt balkongdør i tre kledd med aluminiums beslag.

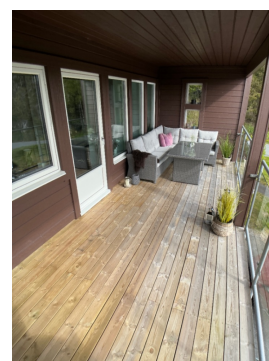
TG 1 Balkonger, terrasser og rom under balkonger

Altan med tilkomst fra stue/kjøkken, oppmålt til 17.6m2

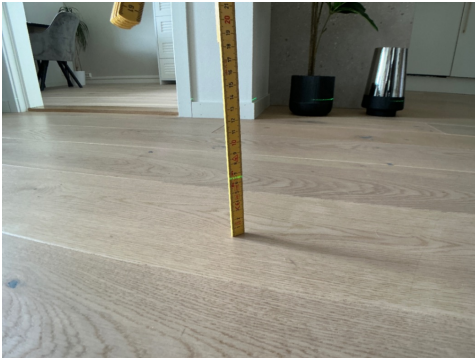
⚠ TG 1 Etasjeskille/gulv mot grunn

Etasjeskiller er av betongdekke. Gulvet er kontrollert for høydeavvik med laser.

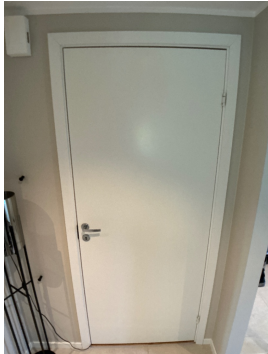
⚠ TG 1 Innvendige dører

Innvendig har boligen malte glatte dører.

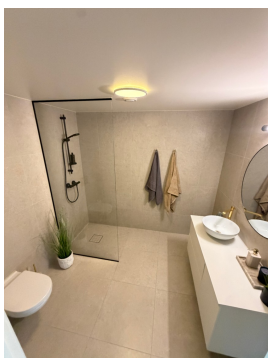
Badet er modernisert med flis på flis og ny innredning i 2020.

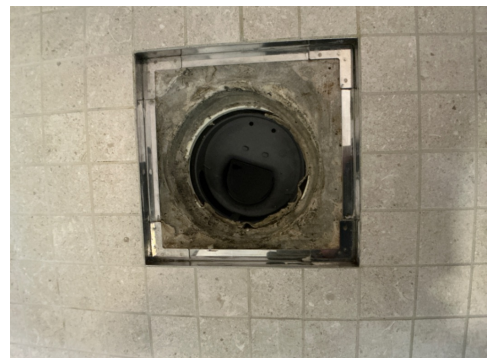
⚠ TG 2 Sluk, membran og tettesjikt

Det er plastsluk og smøremembran med ukjent utførelse.

- Mer enn halvparten av forventet brukstid er passert på membranløsningen.

Smøremembran har en naturlig aldriingsprosess i form av kjemisk uttørking. Normal forventet levetid på smøremembran er 10-20 år. Ved å etablere tett dusjkabinett vil badet kunne vare i flere år enn den antatte gjenstående levetiden.

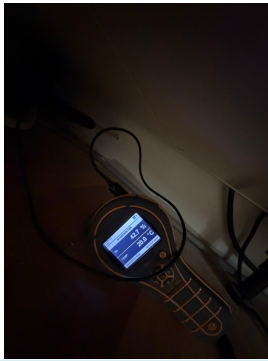
TG 0 Tilliggende konstruksjoner våtrom

Hulltaking er foretatt uten å påvise unormale forhold. Hulltaking er foretatt fra soverom . RH i vegg ble målt til 42.7%, ingen utslag ved måling i overflater i veggkonstruksjonen.

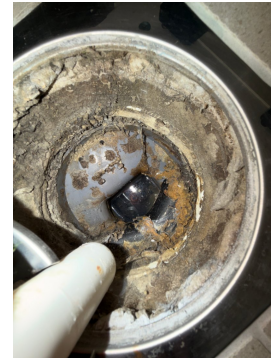
TG 2 Sluk, membran og tettesjikt

Det er plastsluk og smøremembran med ukjent utførelse.

- Mer enn halvparten av forventet brukstid er passert på membranløsningen.

Smøremembran har en naturlig aldriingsprosess i form av kjemisk uttørking. Normal forventet levetid på smøremembran er 10-20 år.

- Andre tiltak:
- Overvåk tilstanden jevnlig. For å få tilstandsgrad 0 eller 1 må tettesjiktet skiftes ut, men tidspunktet for når dette er nødvendig er vanskelig å si noe om.

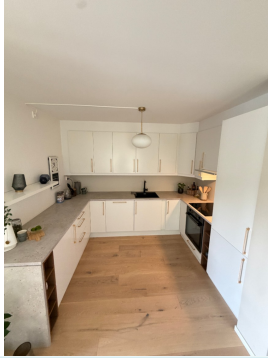
TG 1 Overflater og innredning

Kjøkkenet har innredning med glatte fronter. Benkeplaten er av laminat. Det er kjøleskap, oppvaskmaskin, platetopp, stekeovn og vannstoppsystem.

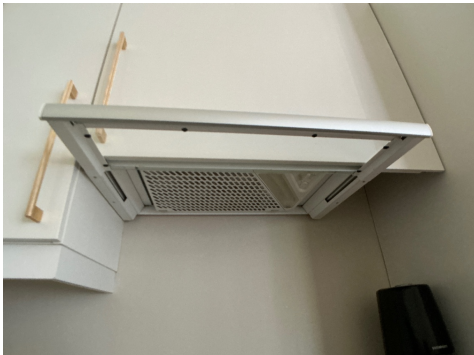
TG 1 Avtrekk

Det er avtrekk via balansert anlegg.

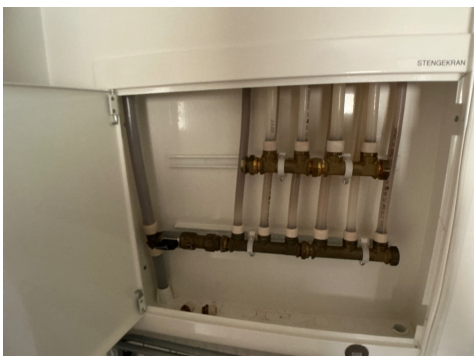
TG 1 Vannledninger

Innvendige vannledninger er av plast (rør i rør). Det er besiktiget i rørskap.

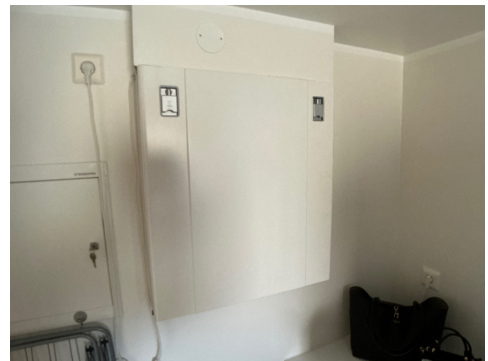
TG 1 Ventilasjon

Boligen har balansert ventilasjon.

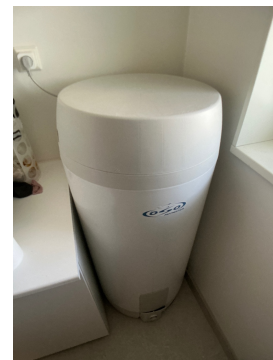
TG 1 Varmtvannstank

Varmtvannstanken er på ca. 200 liter.

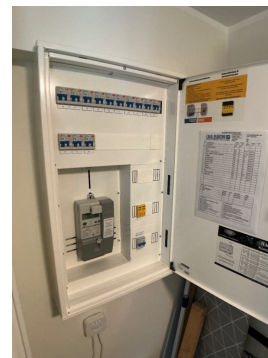
Det er foretatt en enkel vurdering av anlegget basert på selgers informasjon og besiktelse av synlige deler i boligen. Undersøkelsen er basert på spørsmål og punkter fra forskriften Tryggere Bolighandel.
