# Tilstandsrapport

Enebolig

Ellevsætervegen 957, 2364 NÆROSET

Oppdragsnr.: 14333-2159

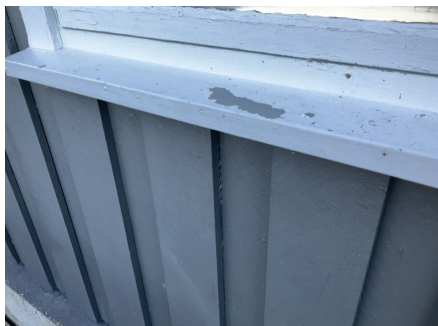
Flassing på beslag.

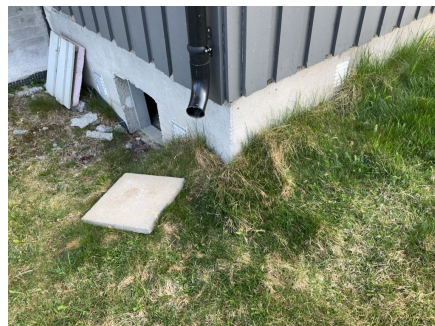
Takvannet ledes ikke vekk fra bygningen. Takvann som ikke ledes vekk fra bygning påfører konstruksjonene (ringmur, grunnmur, drenering og fuktsikring) unødvendig høy fuktbelastning og skader kan oppstå over tid.

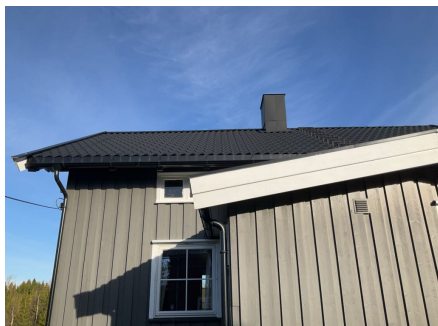
Det mangler snøfangere på deler av taket, men det var ikke krav om dette på byggemeldingstidspunktet.

- Tiltak:
  - Det er ikke krav om utbedring opp til dagens krav for snøfangere, men pga. sikkerhet anbefales dette etablert. Det er imidlertid nødvendig å kontrollere styrken på takkonstruksjonen før snøfangere monteres.
  - Takvann som ikke ledes vekk fra bygning påfører konstruksjonene (ringmur, grunnmur, drenering og fuktsikring) unødvendig høy fuktbelastning og skader kan oppstå over tid. Anbefaler at man kobler et 3-4m langt overvannsrør til nedløpet. Røret legges oppå terrenget eller graves ned for å lede vannet vekk fra grunnmuren/bygningen.
  - Ved feilplassert beslag er det fare for at vann kan renne inn i overgangen mellom tak og vegg, noe som kan føre til lekkasjer og vannskader på både taket og veggene.

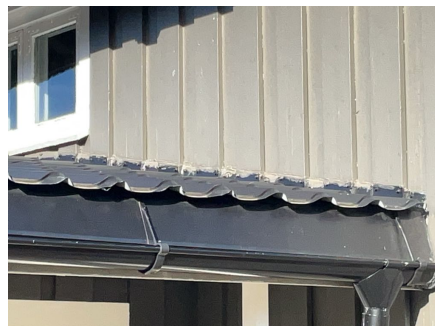
Beslag er ikke ført under kledning i overgang tekking/kledning ved tilbygget (ufagmessig utførelse). Ved feilplassert beslag er det fare for at vann kan renne inn i overgangen mellom tak og vegg, noe som kan føre til lekkasjer og vannskader på både taket og veggene.

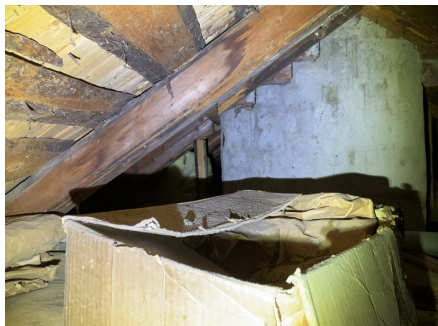
- Takkonstruksjonen har begrenset/ikke lufting, noe som kan gi kondens og fuktskader. Skade som følge av manglende lufting er ikke registrert, men kan være skjult. Dårlig lufting og luftlekkasjer kan erfaringsmessig gi kondensskader og isdannelser på den kalde årstida.

- Spor etter skadedyr er registrert, ukjent omfang.

Tilgjengelige deler av konstruksjonen er delvis inspisert fra luke og lyst med lommelykt.

- Lufting/ventilering bør forbedres. Dårlig lufting og luftlekkasjer kan erfaringsmessig gi kondensskader og isdannelser på den kalde årstida. Gjentatte påkjenninger av is og kondens vil med årene skape behov for vedlikehold og utskifting av bygningsdeler. Det må forventes påkostninger i form av vedlikehold.

- Loftluke bør isoleres og det bør samtidig monteres pakning. Ved uisolert loftluke kan det oppstå uønsket varmetap med påfølgende kondensering.

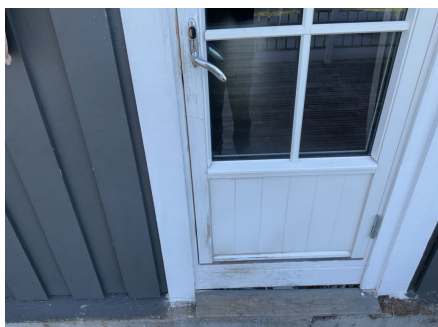
- Det er avvik:
- Dørene er værslitte utvendig og det er sprekker i treverket.

Dørene er værslitte utvendig og det er sprekker i treverket.

- Tiltak:
- Overflatebehandlingen er treverkets beskyttelse mot vann, tilsmussing og misfarging fra svertesopp eller alger. Om treverket blir stående uten beskyttelse vil dette øke risikoen for at treverket trekker til seg fukt som igjen kan føre til fuktskader.

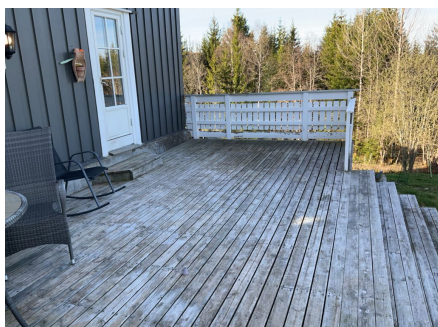
- Rekkverket er for lavt i forhold til dagens krav til rekkverkhøyder.
- Konstruksjoner som er værutsatt og uten tak, vil alltid ha ekstra vedlikeholdsbehov. Konstruksjoner/overflater har vedlikeholdsbehov. Forenklet konstruksjon som krever ekstra ettersyn og vedlikehold. Konstruksjonen er ikke bygget på frostsikker grunn, bevegelser og skjevheter vil derfor kunne forekomme. Terrassen har store skjevheter. Dagens krav til høyde på rekkverk er 100 cm, rekkverk er lavere.

Konstruksjoner/overflater har vedlikeholdsbehov.

- Det er ikke krav om utbedring av rekkverkhøyde opp til dagens forskriftskrav.
- Konstruksjonen må frostsikres og utbedres hvis man ønsker en terrasse uten skjevheter. Vedlikeholdsarbeider må påregnes.

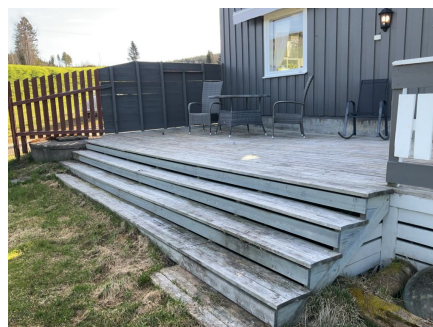
Terrassen har store skjevheter.

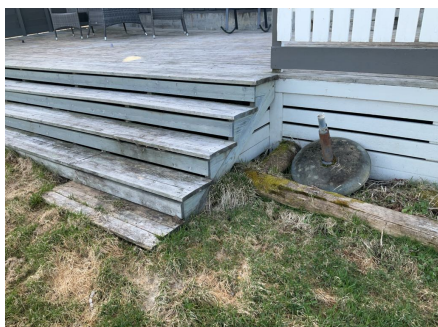
Utvendig trapp mangler rekkverk, dette må monteres for å lukke avviket.

- Rekkverk må monteres for å lukke avviket.

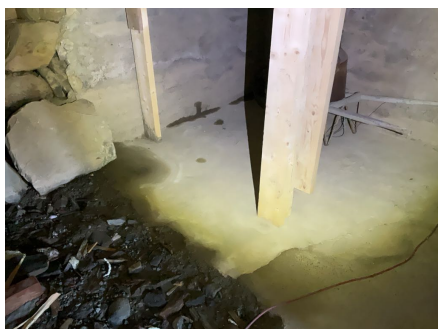
Rom under terreng egner seg ikke for innredning med dagens tilstand. Kjeller virker ikke veldig fuktig alder tatt i betraktning, men det må påregnes fuktvandring og fuktopptrekk via kjellergulv og grunnmur. Anses som normalt i eldre kjellere og vurderes derfor ikke som noe stort problem i forhold til dagens bruk, forutsatt god ventilering.

Enkelte fuktskjolder på gulvet er registrert.

Det er ikke behov for strakstiltak siden rommene fungerer med dagens bruk. Ny eier må vurdere bruk av kjeller, tiltak må gjøres hvis kjeller skal tas i bruk til noe annet enn en grovkjeller. Det er viktig å følge med på konstruksjonene jevnlig.

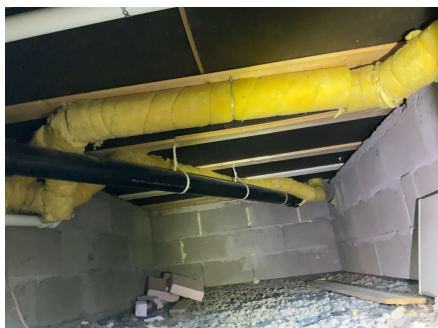
Krypekjeller ble besiktiget innvendig fra luke og lyst med lommelykt. Kryp kjeller regnes for å være en risikokonstruksjon som er utsatt for fukt- og råteskader i bunnsvill, trebjelkelaget og andre tilstøtende konstruksjoner, på grunn av fuktighet fra grunnen og kondensering ved temperaturforskjeller.

Selv om det ikke er avdekket tegn på skader, betyr ikke dette nødvendigvis at det ikke foreligger skader i eller i forbindelse med krypkjelleren. Vær oppmerksom på denne risikoen, overvåk tilstanden og undersøk kryperommet jevnlig.

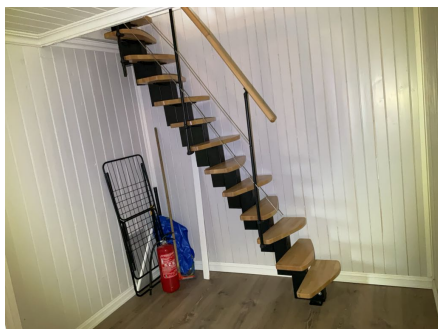
Uten rekkverk er det lettere å miste balansen og falle, noe som kan føre til skader- spesielt for barn, eldre og personer med nedsatt bevegelighet. Manglende rekkverk betyr som regel at trappen ikke er i samsvar med byggeforskrift. Selv om nye krav ikke har tilbakevirkende kraft, anbefales det at trapper sikres iht. dagens krav. Det anbefales å montere ny trapp.

Trappen er bratt og lite egnet for trapp mellom boligrom.

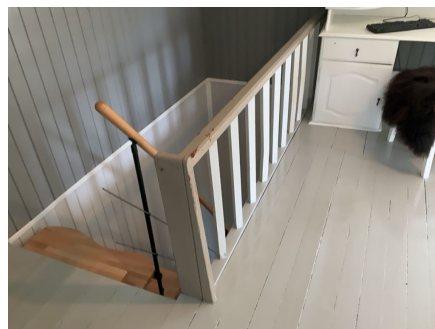
- Rekkverk må monteres for å lukke avviket.
- Rekkverket er såpass lavt at det på grunn av sikkerhetsmessige forhold anbefales økning av høyde.
- Åpninger er såpass store at det ut ifra sikkerhetsmessige forhold anbefales å lage mindre åpninger.

Det må gjøres tiltak med rekkverket for å lukke avvik.

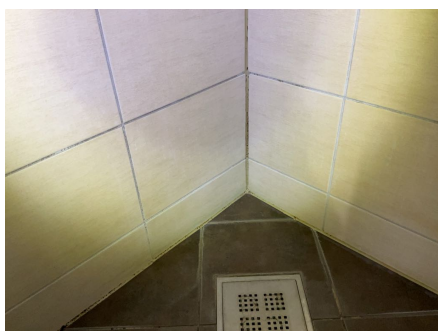
- Det er avvik:
- Det er vindu i våtsonen.
- Svertesopp/mugg i fuger er registrert.

Svertesopp/mugg i fuger er registrert.

- Tiltak:
- Vindu er beskyttet mot fuktpåkjenning, men plasseringen i våtsone kan føre til vanninntrengning i konstruksjonen.
- Det er ikke behov for strakstiltak, men om kjøper har andre brukskrav eller krav til estetikk kreves det utbedring eller utskifting av fuger.

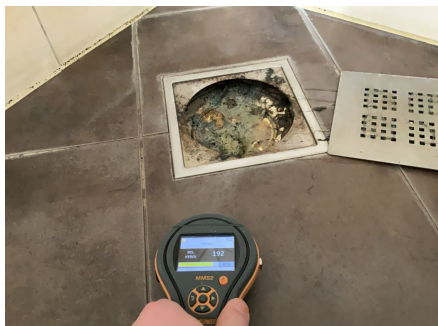
- Det er avvik:
- Det er ikke fremvist dokumentasjon på utførelse og materialer for våtrommets tettesjikt. Våtrommets tettesjikt er innebygd og er derfor ikke mulig å vurdere uten dokumentasjon.
- Ut fra alder på våtrommet er mer enn halvparten av forventet brukstid oppnådd på membran/tettesjikt. Membraner har en aldringsprosess og forventet brukstid. Dette kan variere ut fra hvilken type membran som er benyttet og hvilke egenskaper denne har i kombinasjon med selve utførelsen. Bruksintensitet vil også være avgjørende. Risiko for lekkasjer øker med alder.
- Sluk lot seg ikke inspisere på befaringsdagen pga. mye smuss.

Ved bruk av fuktindikator på utsatte steder registrerte jeg ingen unormale verdier. Det kan generelt ikke gis garanti for flislagte flater, da membran ikke kan kontrolleres. Dusjing direkte på gulv/vegger gir økt belastning på konstruksjonene.

Sluk lot seg ikke inspisere på befaringsdagen pga. mye smuss.

- Det må gjøres tiltak for å gi tilstrekkelig tilgang til sluk. Tilstandsgrad 3 gis med bakgrunn av standardens krav til vurdering.

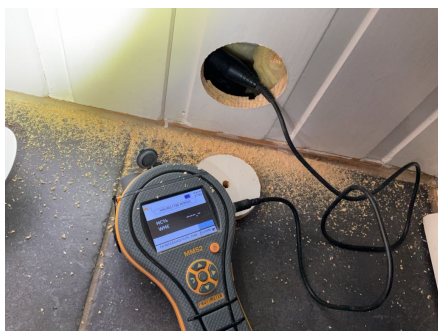
Hulltaking for fuktmåling i tilstøtende konstruksjon er foretatt, hull tatt i vegg i entre bak vaskemaskin. Ved fuktmåling er det ikke registrert måleverdi som indikerer fukt. Målingene som er gjort er å betrakte som stikkprøver og sier bare noe om tilstanden i nærheten til området der målingen er utført. Området hvor det er foretatt hulltaking/fuktmåling er et område som normalt har liten fuktpåkjenning.

Ved fuktmåling er det ikke registrert måleverdi som indikerer fukt.

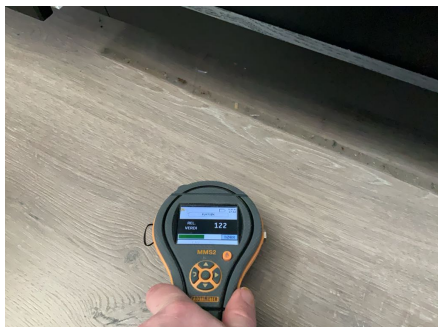
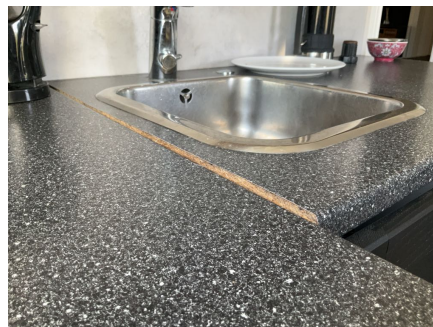
Ved bruk av fuktindikator på utsatte steder registrerte jeg ingen unormale verdier. Ufagmessige arbeider er registrert.

- Komfyrvakt må monteres.
- Avhengig av bruksmønster og krav til estetikk av kjøper kan det være påregnelig med utskiftning/utbedringer av kjøkkeninnredningen.

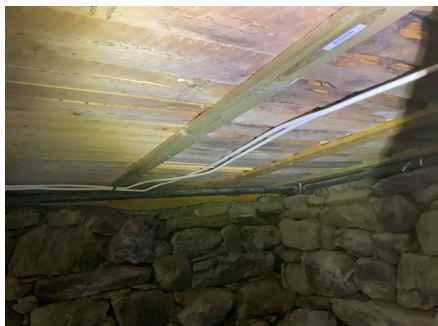
- Det er avvik:
- Det er registrert manglende isolering av vannrør som er utsatt for frost.
- Deler av røropplegget bærer preg av ufagmessig utførelse.
- Utilstrekkelig klamring av vannrør registrert.

Deler av røropplegget bærer preg av ufagmessig utførelse. Utilstrekkelig klamring av vannrør registrert.

- Tiltak:
- Det er viktig å følge med på temperatur i kalde rom med vannrør. Dersom vannrør/koblinger fryser er det risiko for at vannrør kan føre til lekkasje.
- Det er ikke behov for strakstiltak, men skader/ følgeskader kan være en konsekvens av ufagmessig utførelse. Det oppfordres til ytterligere undersøkelser av fagmann.
- Klamring av rør anbefales utført. Konsekvens av utilstrekkelig klamrede rør kan være lekkasjer og rørbrudd.

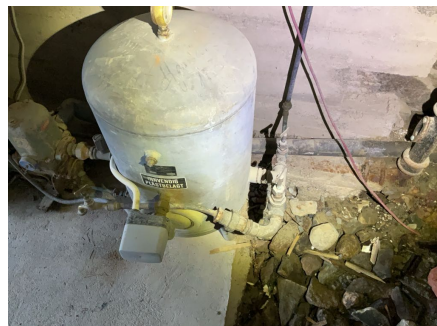
Innvendig hovedstoppekran er plassert i kjeller. Det er registrert manglende isolering av vannrør som er utsatt for frost.

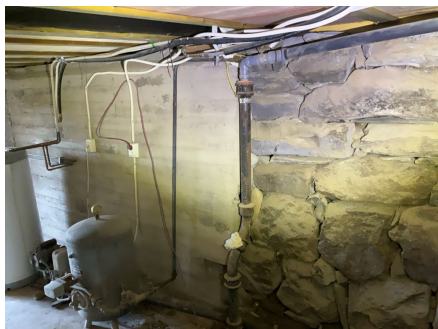
Eldre jernrør kan være utsatt for rust/groing og gi redusert gjennomstrømning/ risiko for lekkasjer.

- Det er ikke behov for utbedringstiltak siden anlegget fungerer i dag, men ut ifra alder kan skader plutselig oppstå på eldre anlegg.
- Tidspunkt for utskiftning av avløpsrør nærmer seg.

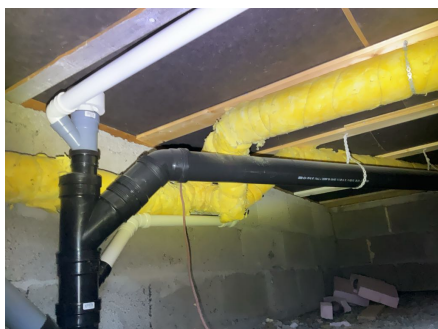
Lufting fra avløp via Durgoventil. Lufting fra avløpsrør bør føres over tak, denne er plassert i kryperommet.

- Tiltak:
- Veggventiler må etableres for å lukke avviket. Dette for å bedre innemiljøet i boligen.
- Det anbefales ytterligere undersøkelser vedrørende om lufting fra avløp via Durgoventil er en tilfredsstillende løsning for denne boligen.

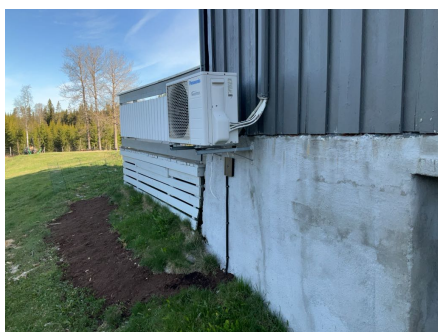
Viktig å lede vann fra varmepumpe bort fra grunnmuren.

- Det er ikke behov for utbedringstiltak siden varmesentralen fungerer i dag, men ut ifra alder kan skader plutselig oppstå på eldre anlegg.

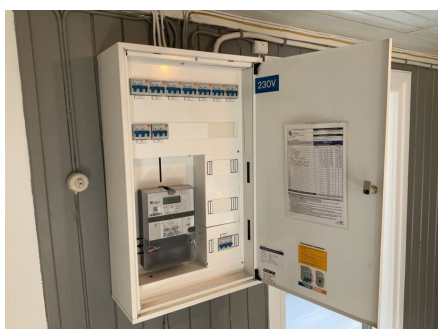
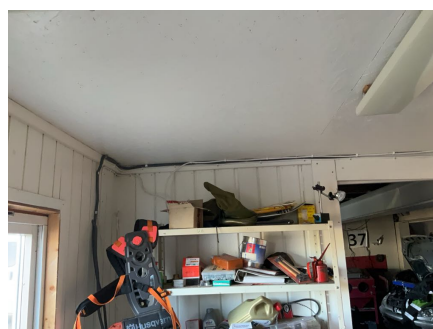
El-anlegg med automatsikringer. I hovedsak åpent ledningsnett. Ufagmessige arbeider er registrert. Sikringsskapet er plassert i gang i loftetasjen.

Estimat for kostnad er kun vurdert ut fra at el-kontroll må foretas- kostnad for å rette avvik etter kontroll er ikke vurdert.

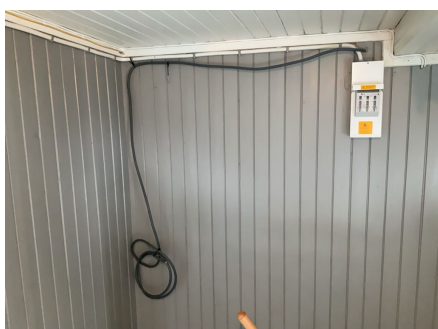
Kabel til låve er ikke tilkoblet sikringsskapet ennå.

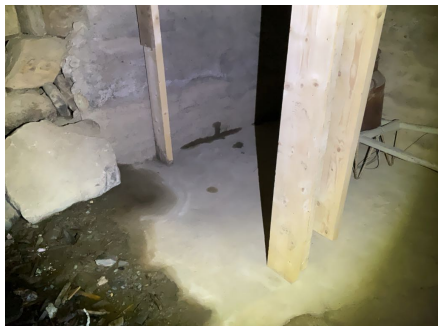
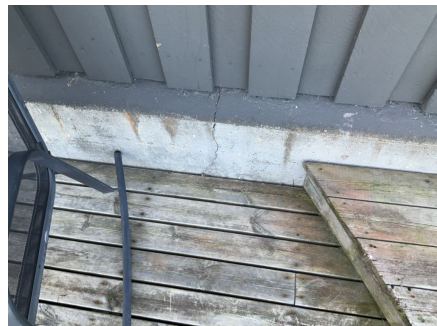
Fuktopptrekk i tresøyler som er plassert ned mot støpt dekke. Dette vil over tid føre til råteskadet treverk. Skrå sprekker/riss er et symptom på setninger.

Det er ikke registrert avvik som tilsier at det er behov for strakstiltak. Overvåk tilstanden jevnlig. Tidspunktet for reparasjon og eventuelt når dette er nødvendig er vanskelig å si noe om. Bruken av kjeller vil også være avgjørende.
