Tilstandsrapport

Rekkehus

Draugveien 43 , 4314 SANDNES

Rapportdato: 11.05.2026

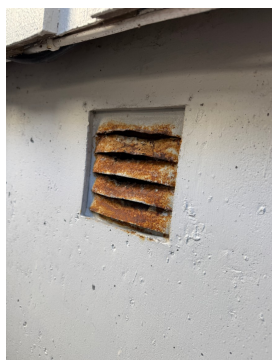
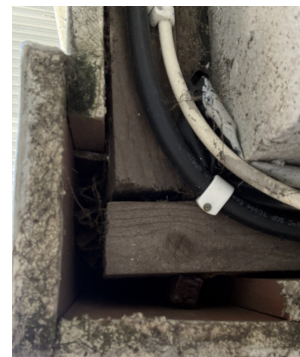
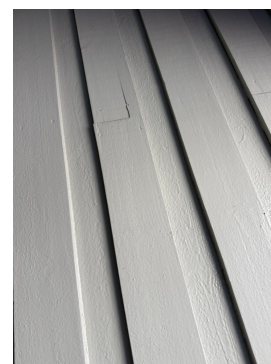
TC 2 Takkonstruksjon/Loft

Isolasjon ligger noe tett inntil sutaket, luftespalter ved takfot kan med fordel åpnes opp. Dette kan redusere lufting av takkonstruksjonen og medføre økt risiko for kondens, fuktbelastning og på sikt utvikling av mugg- og råteskader i trekonstruksjoner.

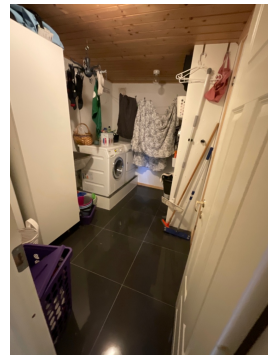
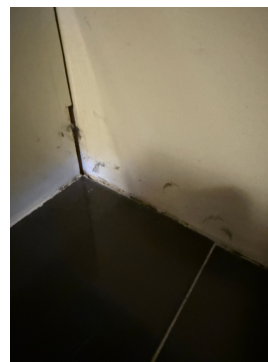
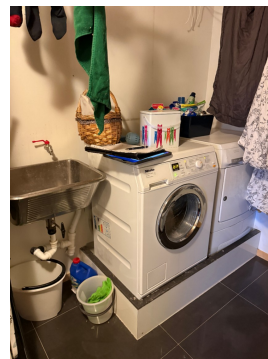
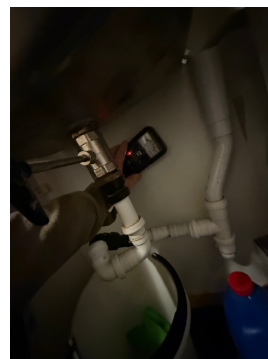
KJELLER > VASKEROM

- Rom mangler membran/tetsjikt
- Ingen synlig oppbrett av membran mot terskel
- Det er ikke etablert fall på gulvet mot avløp eller sluk.
- Bom i flis på gulvet
- Ingen synlig sluk utenfor vaskemaskin som er plassert på et høyere plattform, evt. lekkasje vann vill kunne spredes ut til side liggende rom.
- Kun naturlig avluftning.

Manglende oppgradering av våtrommet medfører høy risiko for at konstruksjonene ikke vil tåle vanlig bruk av vann eller lekkasjer. Dagens utforming og tilstand medfører en større risiko for at våtrommets konstruksjoner ikke vill tåler lekkasjer, som kan føre til fuktskader i tilstøtende konstruksjoner.

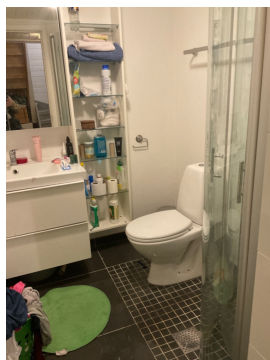
TC 2 Overflater vegger og himling

- Det er påvist at noen fliser har bom (hulrom under).
- Det er vindu/dør med ikke fuktbestandige materialer i våtsonen (ved vask, dusj, badekar, osv.), løsningen eller byggematerialet er uegnet.
- Det er påvist andre avvik:

Tapet har begrenset levetid ved stor fuktbelastning og bør jevnlig vurderes for å unngå utettheter i vegg.

Riss/sprekke i skjøter til malte trepaneler i himling kan være utsatt for fukt.

Manglende oppgradering av våtrommet medfører høy risiko for at konstruksjonene ikke vil tåle vanlig bruk av vann eller lekkasjer. Dagens utforming og tilstand medfører en større risiko for at våtrommets konstruksjoner ikke vill tåler lekkasjer, som også kan føre til fuktskader i tilstøtende konstruksjoner.

- Andre tiltak:
- Uegnete materialer må fuktbeskyttes/utskiftes.

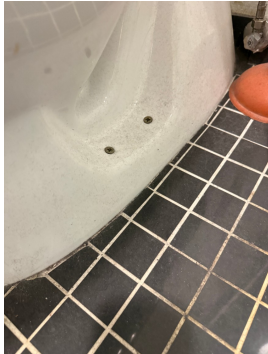
TG 2 Sluk, membran og tettesjikt

- Det er påvist mangelfull/feil utførelse rundt rørgjennomføringer e.l. som gir fare for fukt i konstruksjonen i våtsone.
- Det er rundt sluk påvist en ikke-fagmessig utførelse av membran/tettesjikt/klemring.
- Mer enn halvparten av forventet brukstid er passert på membranløsningen.
- Mer enn halvparten av forventet brukstid er passert på slukløsningen.
- Tettesjiktet rundt sluket (klemring) er ikke utført fagmessig.

Alder på membran/ tettesjikt; det bør forventes en redusert gjenværende brukstid på membran/ tetsjikt som følge av alder/ membran har passert mer enn halvparten av sin forventede levetid. Ved endret bruk kan det forekomme skader i lukket konstruksjon. Tettesjiktet har passert 10 år og har en redusert gjenstående brukstid som følge av alder.

- Konsekvensene av ikke-fagmessig utførelse rundt sluk og klemring på våtrom kan medføre lekkasjer og fuktskader.
- Overvåk tilstanden jevnlig. For å få tilstandsgrad 0 eller 1 må slukløsningen skiftes ut og sannsynligvis må også membransjiktet skiftes/utbedres. Det er imidlertid vanskelig å si noe om tidspunktet for når dette er nødvendig.
- Sluket må utbedres eller skiftes.
- Det er viktig å merke seg at levetiden til en membran varierer basert på kvalitet, installasjon og bruk. Eldre membraner kan bli sprø og sprekke opp, noe som fører til at de mister sin vanntettende funksjon. Dette kan resultere i vannlekkasjer gjennom vegger og gulv og fuktskader.

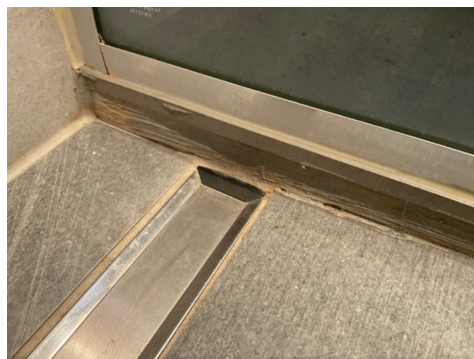
TG 1 Overflater Gulv

Fallforhold til sluk, og høydeforskjell mellom topp sluk og topp membran ved dør, er tilfredsstillende.

Mindre riss/glipper fuger i bunn mot skillevegg, anbefales utbedret da fukt kan legge seg inn i evt .sprekk, ellers ikke noe reel fare for evt. punktering av tetsjikt.

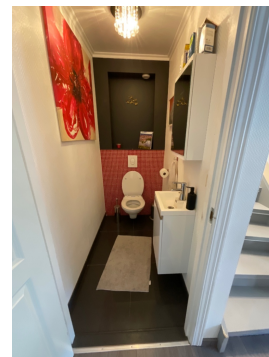
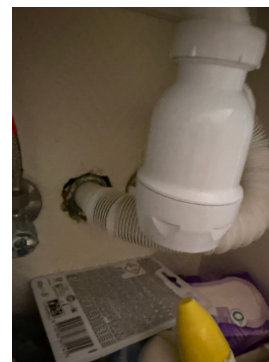
TG 2 Vannledninger

Vannrør med varierende alder, vannrør fra byggeåret har nådd en alder hvor det vil være økt risiko for lekkasjer.

Mer enn halvparten av forventet brukstid er passert på innvendige vannledninger. Dette innebærer økt risiko for slitasje, korrosjon og lekkasjer over tid.
